## **Bericht über die Exkursion des Vereins der DI der Wildbach- und Lawinenverbauung Österreichs am Donnerstag, 18. Mai 2017 nach Simbach am Inn**

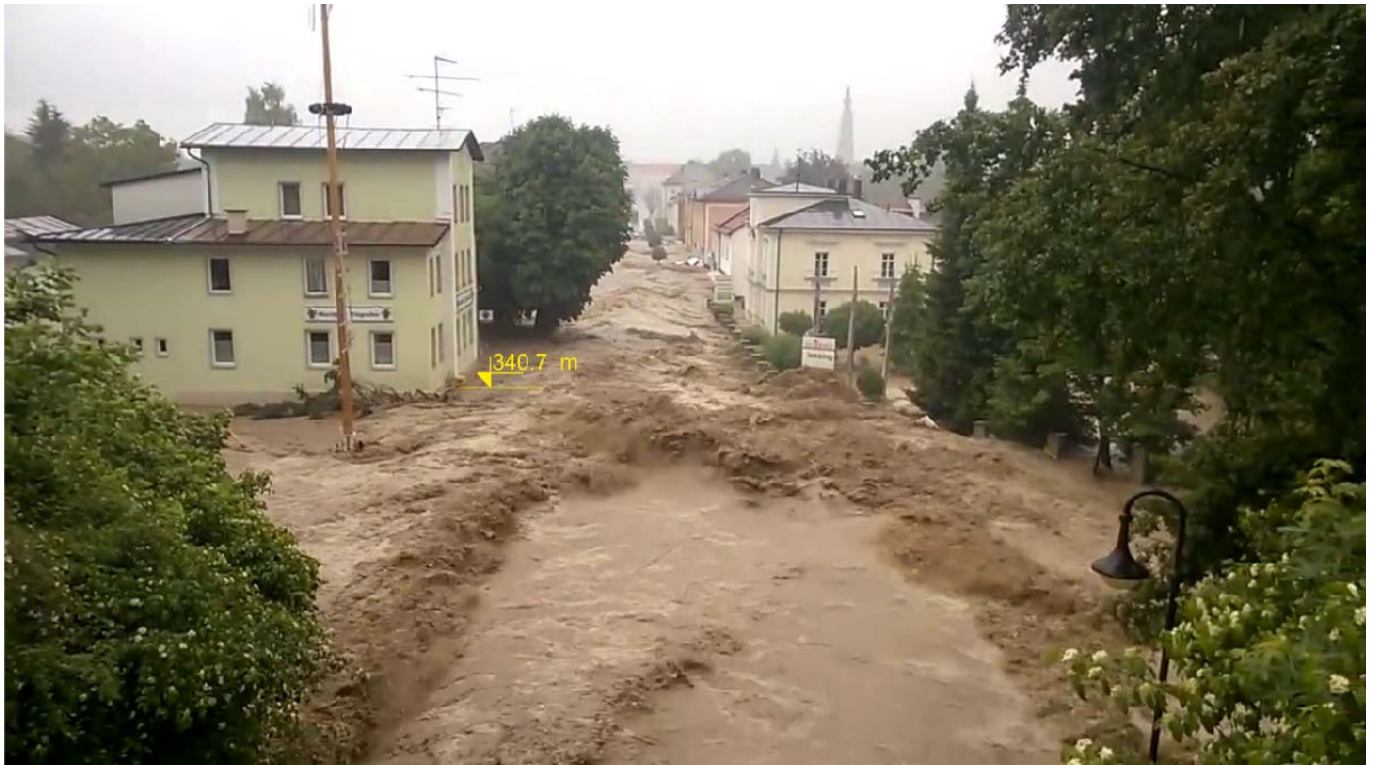
**Abbildung 1: Situation in Simbach am Inn beim Hochwasser vom 01.06.2016 im Bereich des Bahndammes (Foto: Geiring).**

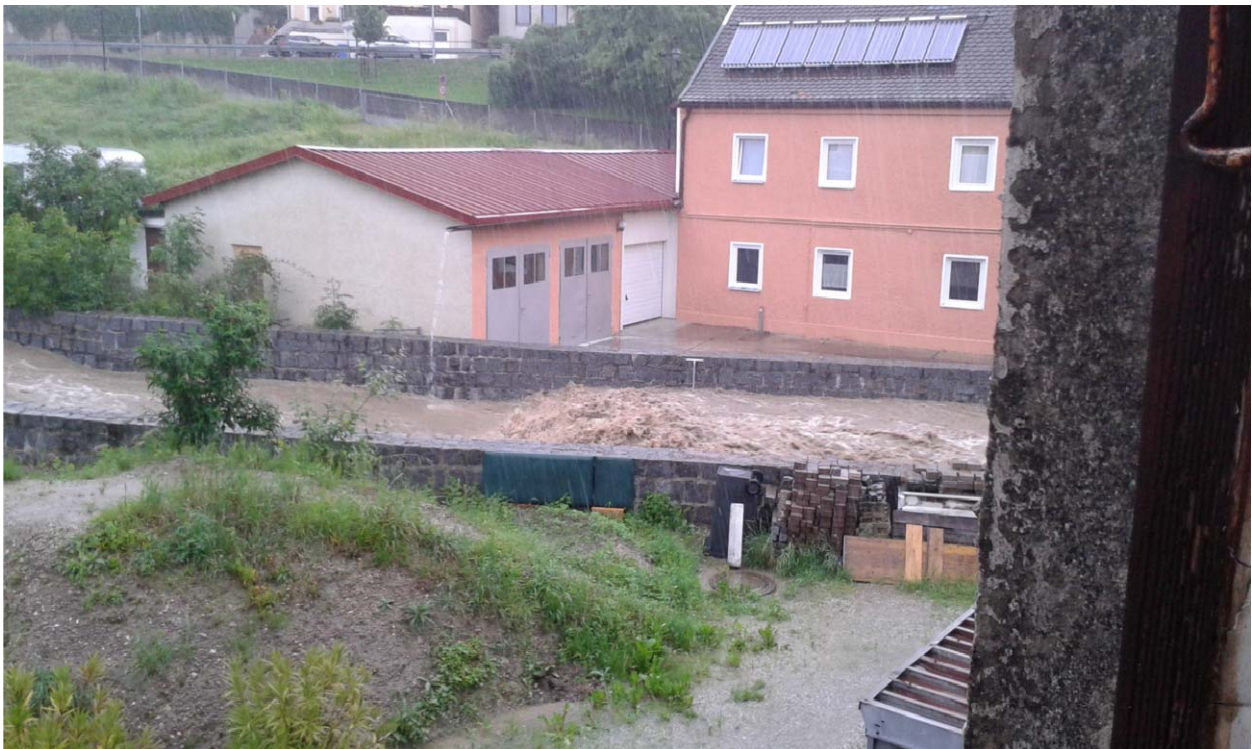
Kurz nach 11.00 Uhr kommt es beim Sägewerk Holz Eiblmeier zu ersten Überflutungen. Um 11.45 Uhr gibt es die Mitteilung, dass in der Bachstraße der Simbach über die Ufer tritt, geparkte Autos drohen unterzugehen. Kurz nach 12.00 Uhr kann beim Einlaufbau der Ortskүнette von Simbach bereits ein deutliches Überborden festgestellt werden.

**Abbildung 4: Erste Bachausuferungen beim Einlaufbauwerk der Ortskүнette von Simbach gegen 12:17 Uhr (Foto: Lex).**

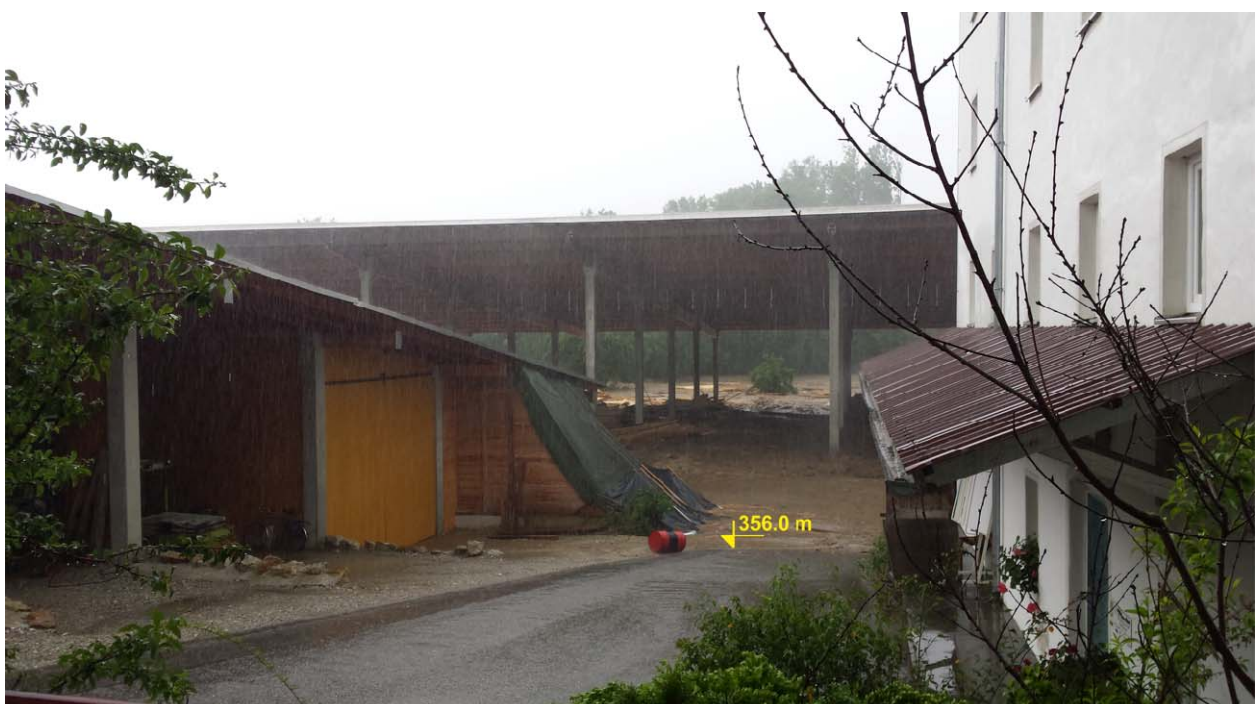
Um 12.25 Uhr stehen bei der Passauer Straße bereits weite Teile des Stadtgebietes unter Wasser. Beim Sägewerk Eiblmeier im Mittelauf des Simbaches ist das große Rund- und Schnittholzlager gegen 12:30 Uhr zur Gänze leergeräumt und wurde sämtliches Holz von den Wassermassen mitgerissen.

**Abbildung 5: Leeres Holzlager beim Sägewerk Holz Eiblmeier (Foto: Eiblmeier).**

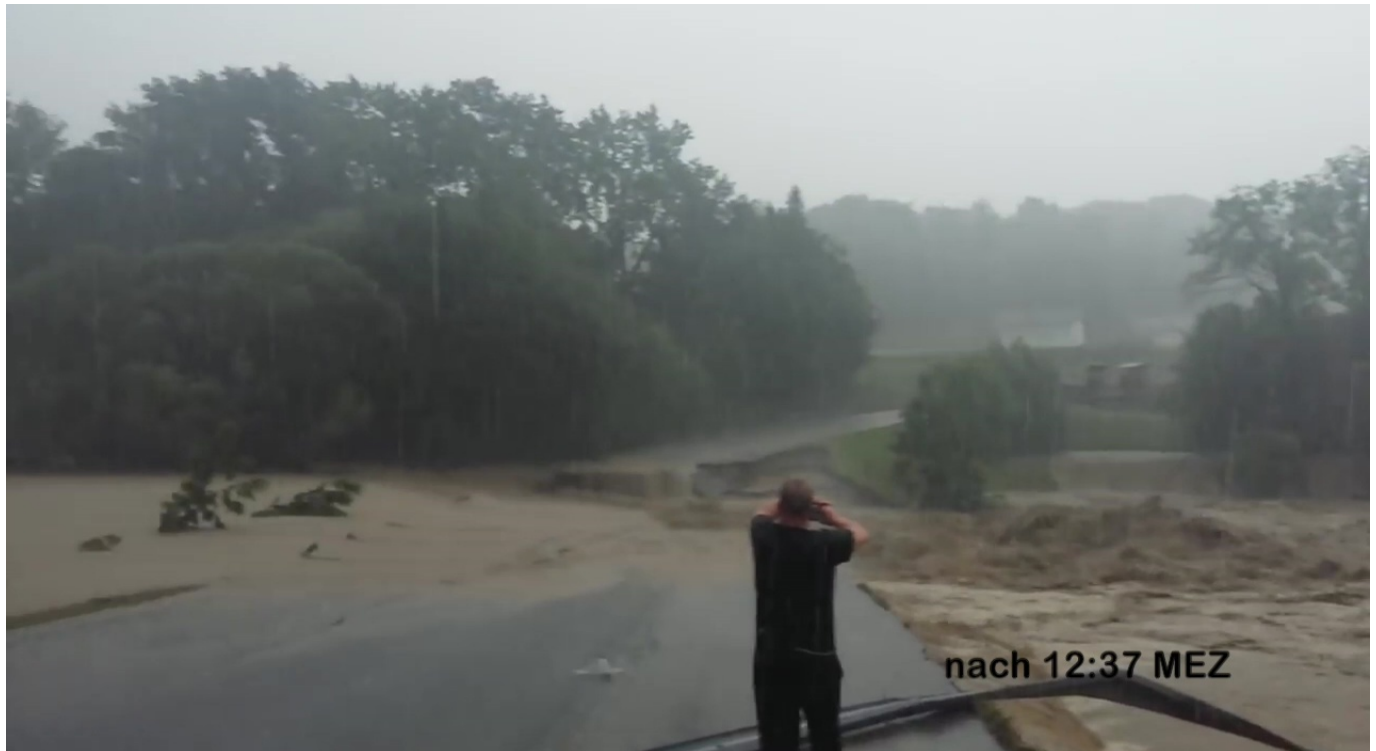
Danach kommt es zum Dammbruch bei der Schulstraße sowie zum Umspülen des Durchlasses bei der Bundesstraße B 12 und zu enormen Spitzenabflüssen, welche sich in den Stadtkern von Simbach am Inn ergießen.

Abbildung 6: Dammbruch bei der Schulstraße (Foto: <https://www.youtube.com/watch?v=bocp8ehZuSg>).

Durch den Dammbruch wird der Abfluss im Bereich Holz Eiblmeier auf über 350 m<sup>3</sup>/s erhöht, verringert sich aber bis zum Pegel auf 250 – 300 m<sup>3</sup>/s. Der Ortsbereich wird auf gleicher Fläche wie ohne Dammbruch, aber im Schnitt mit einer 0.5 m größeren Abflusstiefe beaufschlagt. Der Polder Erlach wird mit der doppelten Abflussfracht (0.2 Mio. m<sup>3</sup> Szenario ohne Deichbruch) dotiert.

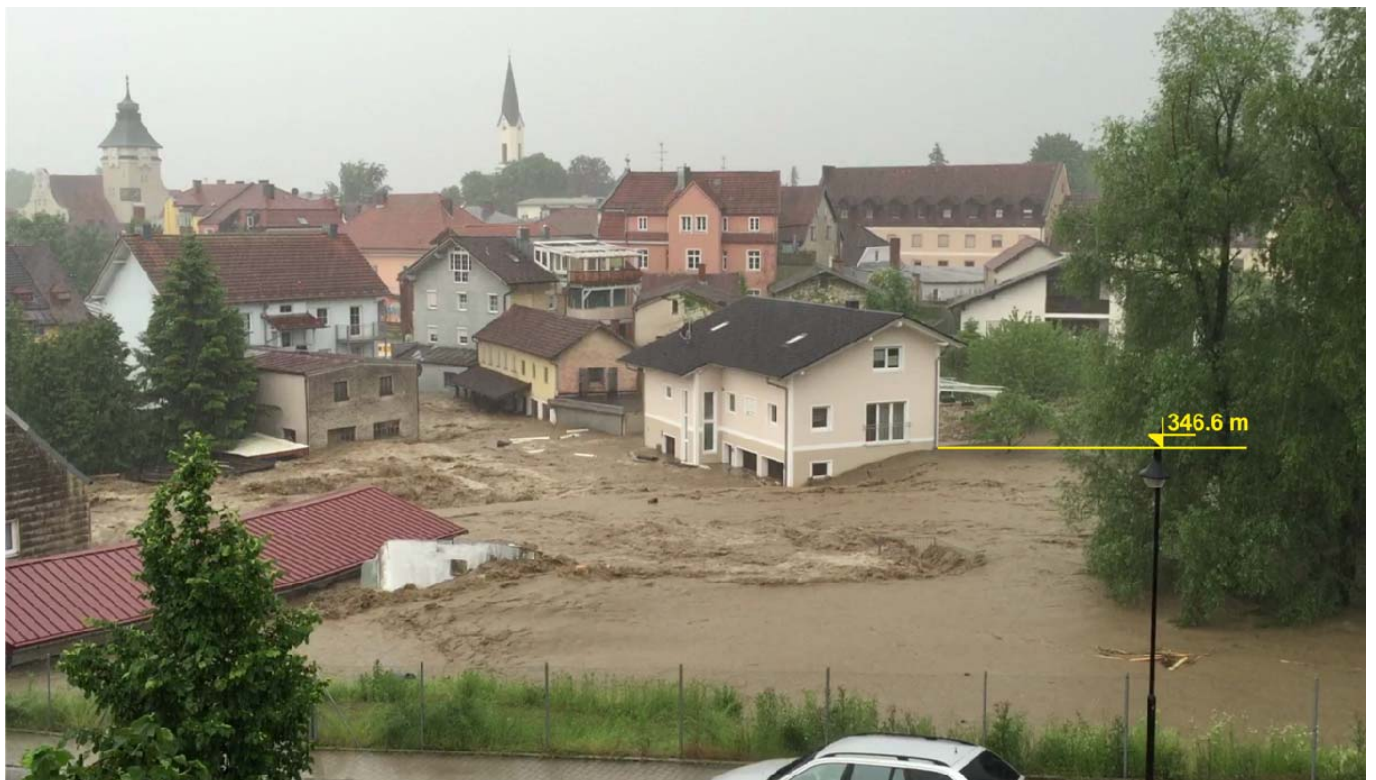
Abbildung 7: Situation beim Einlaufbauwerk der Ortskүнette gegen 13:00 Uhr (Foto: Köck).

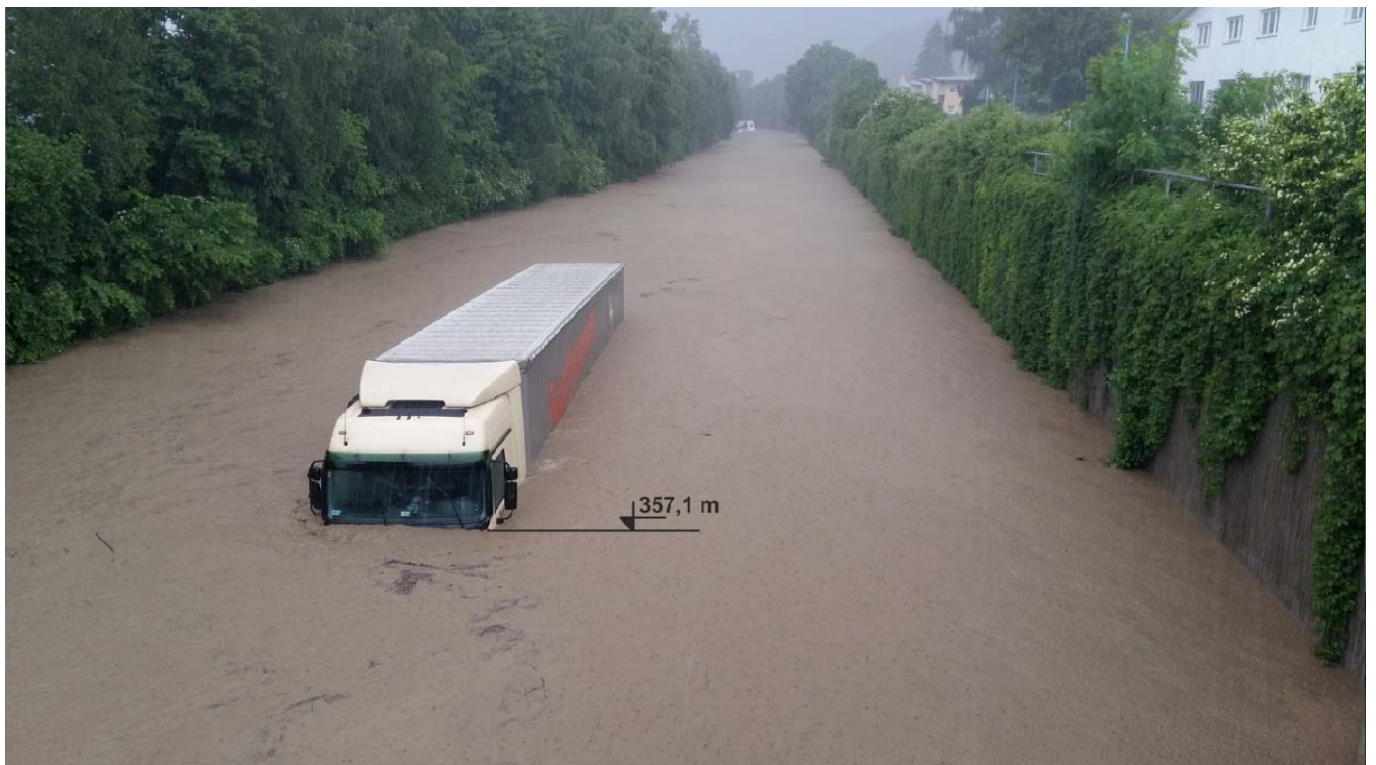
Abbildung 8: Von den Wassermassen eingeschlossene LKW im Bereich der B 12 (Foto: Simbacher Anzeiger).

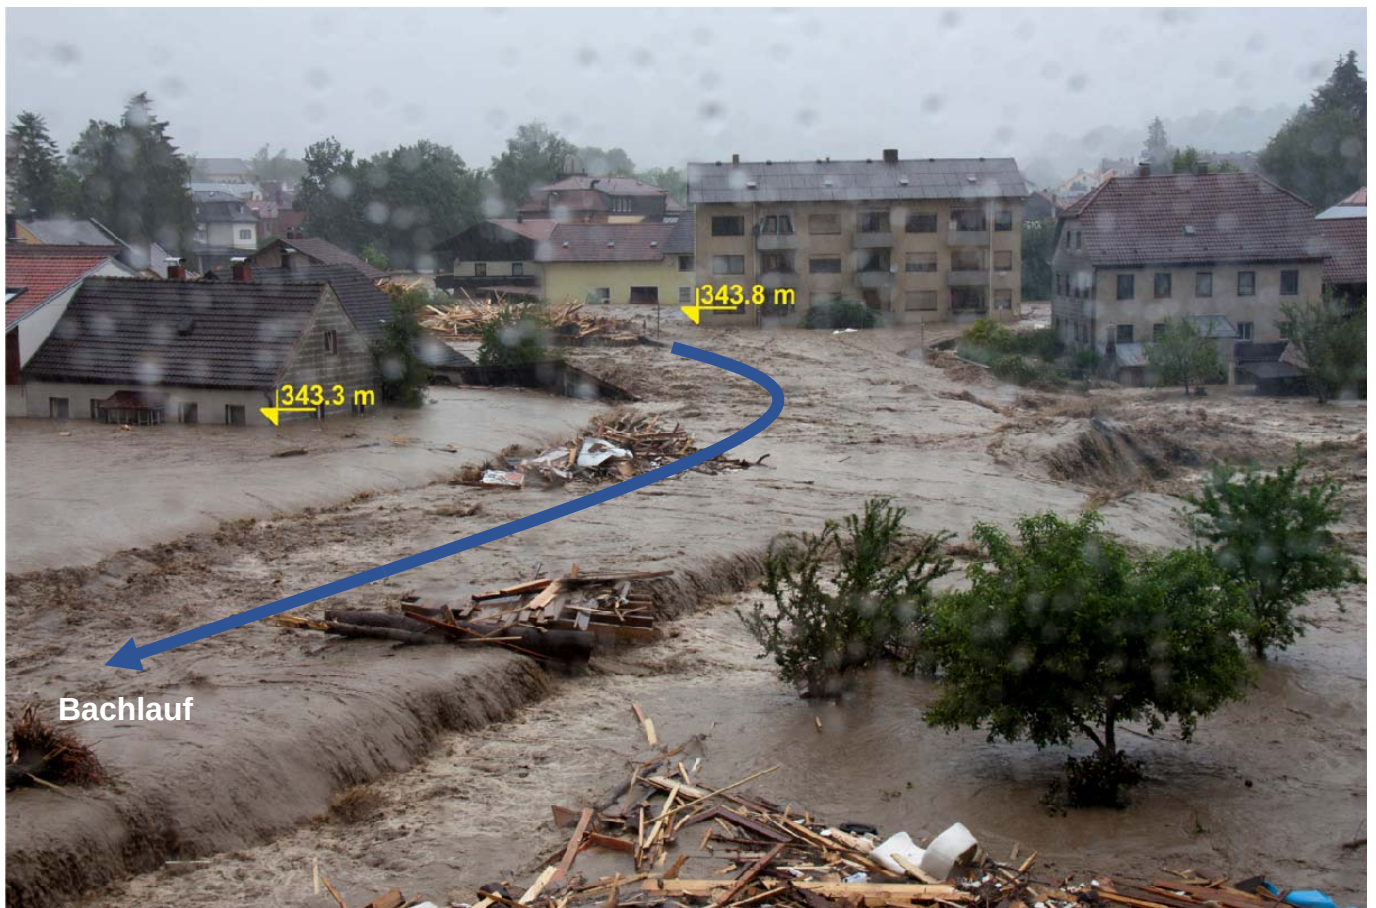
Gegen 12.45 Uhr wird im Unterlauf der Hochwasserdeich im Bereich der Wilhelm-Dieß-Straße überströmt und gegen 13.00 Uhr versagt dieser. Die angrenzenden Wohnsiedlungen werden massiv bis Erdgeschoßoberkante geflutet.

Abbildung 9: Deichbruch an der Wilhelm-Dieß-Straße und Querströmungen, wobei hier die Wassermassen aus dem Stadtgebiet quer zum Gerinne des Simbaches (blauer Pfeil) in den gegenüberliegenden Polder Erlach fließen! (Foto: Gschneider)

Auch ohne Deichbruch fließen rund 0.1 Mio. m<sup>3</sup> (ohne Dammbruch) bzw. 0.2 Mio. m<sup>3</sup> (mit Dammbruch) in den Polder Erlach. Mit Deichbruch wird der Polder Erlach mit 0.7 Mio.m<sup>3</sup> dotiert.

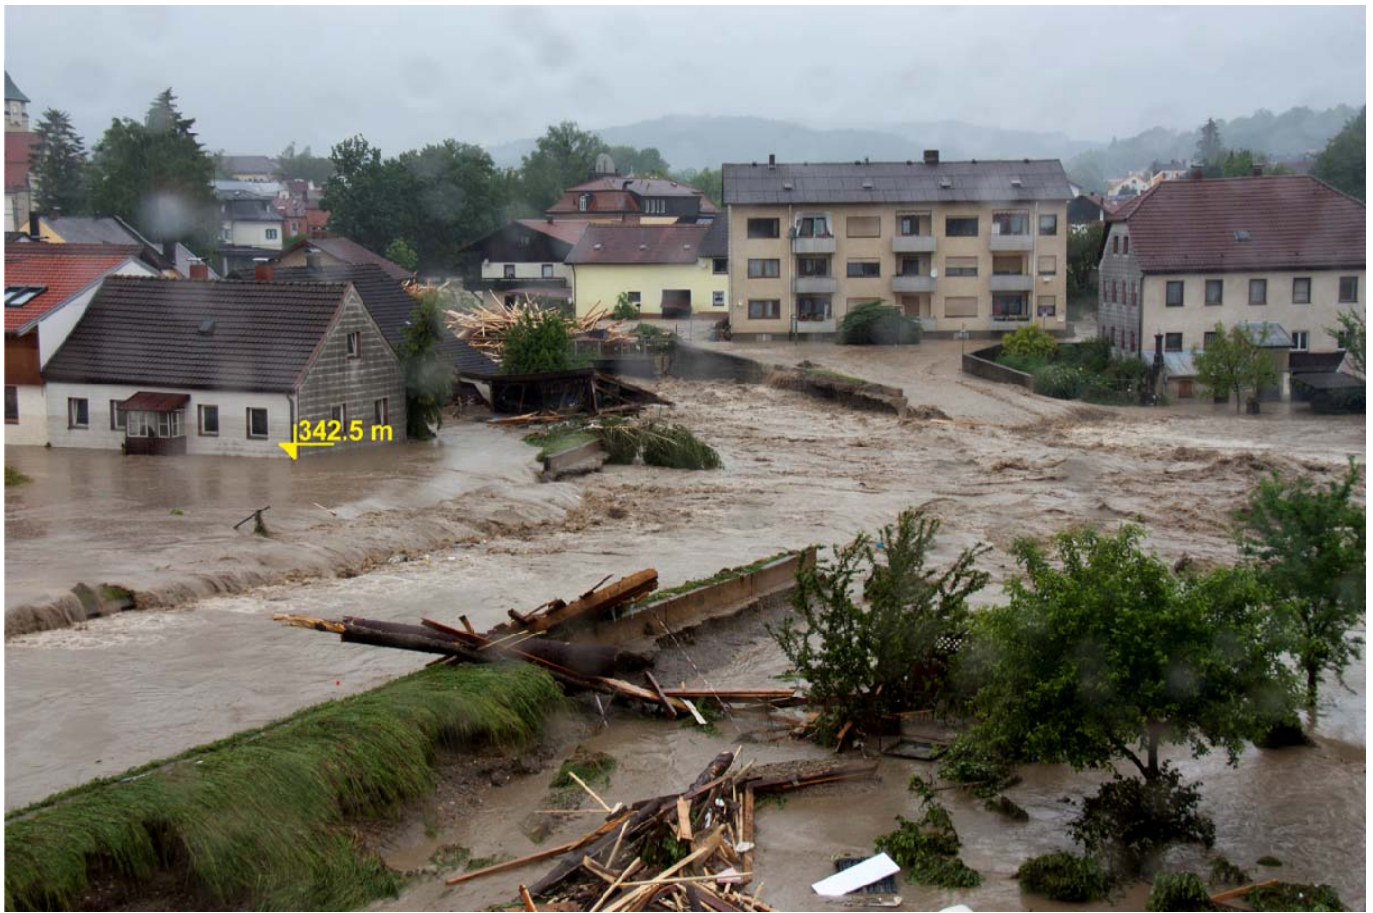
**Abbildung 10: Situation an der an der Wilhelm-Dieß-Straße gegen 14:15 nach Rückgang des Spitzenabflusses (Foto: Gschneider).**

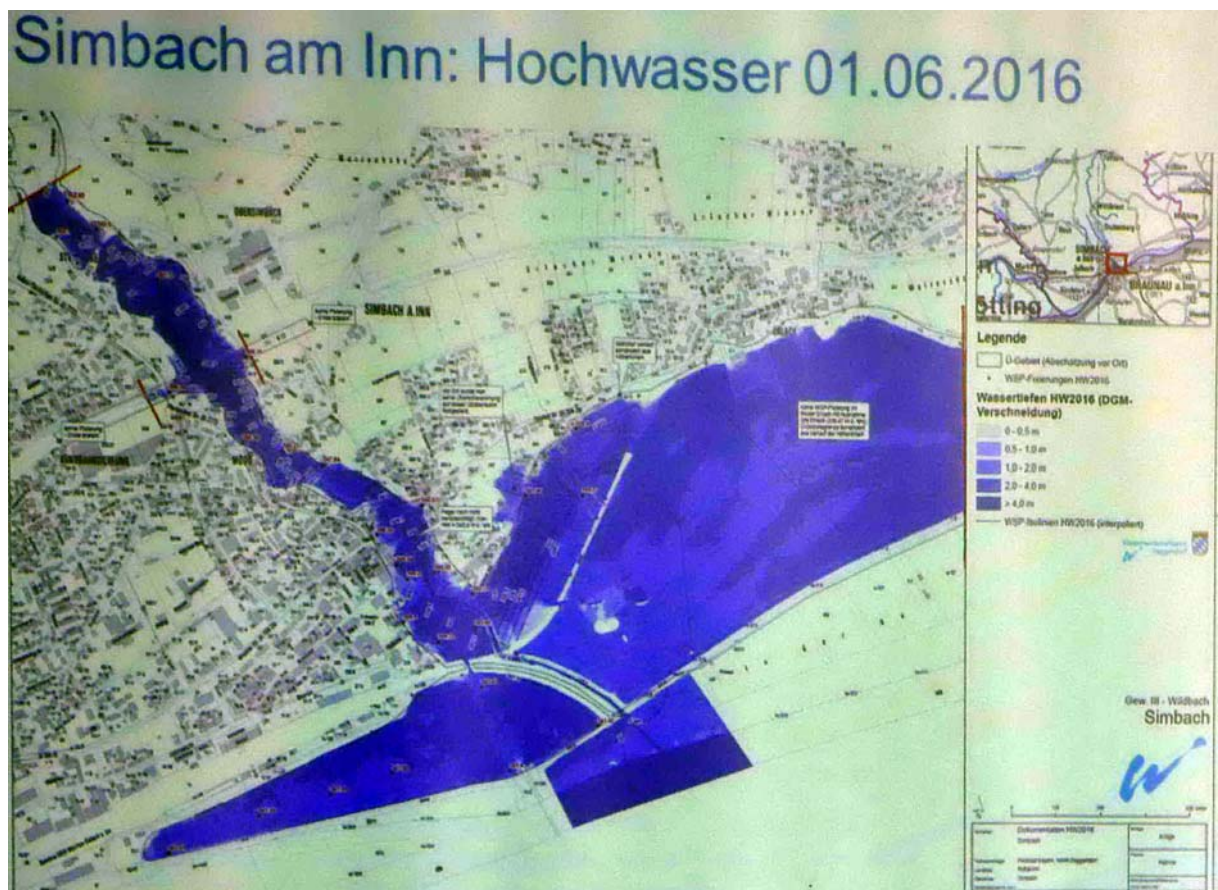
Abbildung 12: Überflutungsflächen beim Ereignis vom 01.06.2016 in Simbach am Inn (Quelle: WW Deggendorf).

Dabei hat sich gezeigt, dass die größten Schäden außerhalb des Hochwasserschutzes (Ortskүнette) bzw. außerhalb der maximal zu erwartenden Überflutungsbereiche zu verzeichnen waren. Speziell der linksufrig im Mündungsbereich gelegene Polder Erlach sowie rechtsufrig der Polder Simbach, welche primär zum Schutz vor den Innhochwässern errichtet wurden, und in denen sich wichtige Infrastruktur- und Versorgungseinrichtungen bzw. Einsatzzentralen sowie Wohnsiedlungen befinden, wurden zur Gänze geflutet, wobei hier das Wasser nicht mehr in den Inn abfließen konnte. Hier musste eine Polderentleerung durch Schlagen einer Dammbresche künstlich herbeigeführt werden.

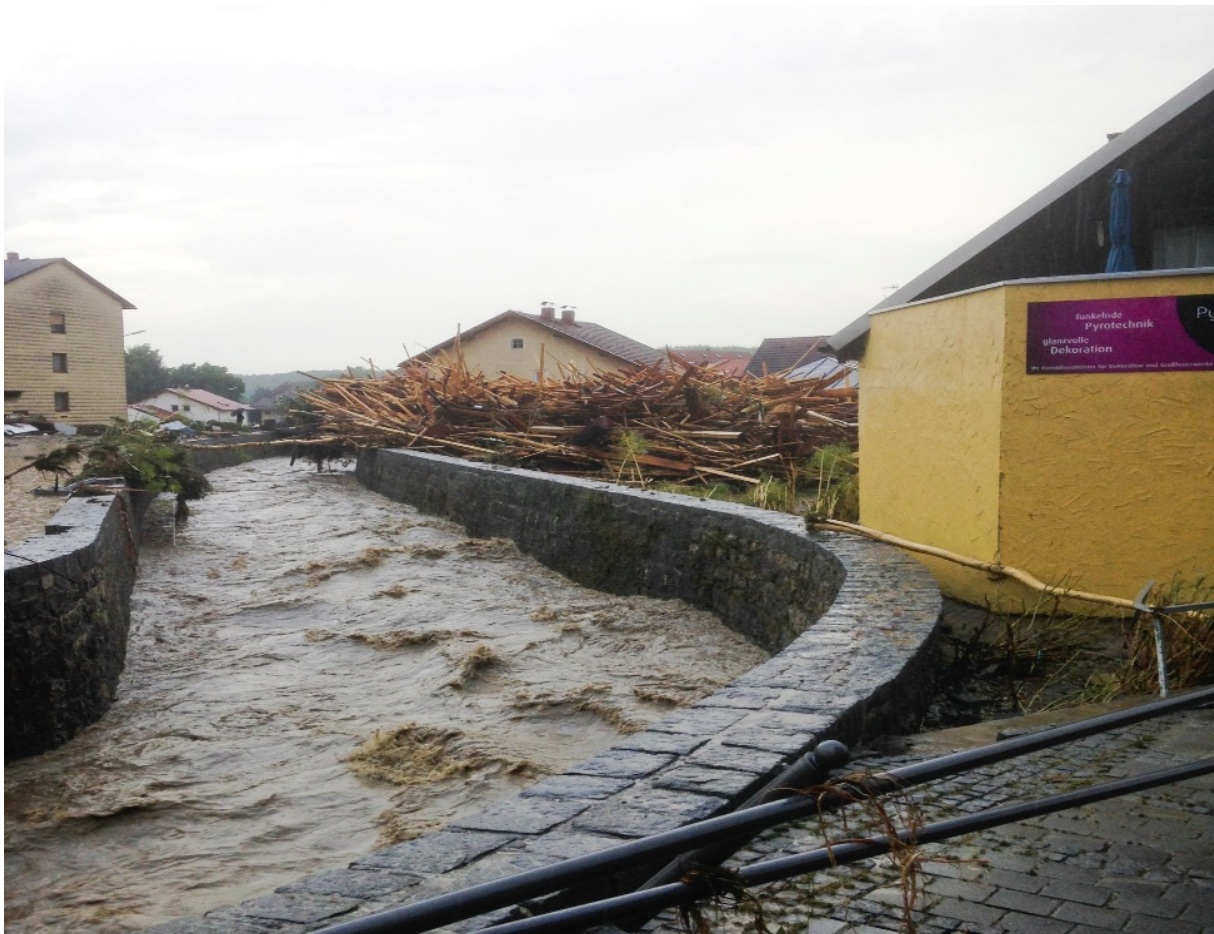
Es kam zu großen Wildholzablagerung unterhalb der Passauerstraße neben dem Gerinne und an Brücken, aber nicht im Gerinne selbst.

Es gab nur geringe Teilverklausungen, da durch die enormen Abflüsse das mittransportierte Unholz und Schnittholz zum größten Teil über die Brücken hinweg „gehoben“ wurde.

Abbildung 21: Enorme Unholzablagerungen außerhalb des Simbaches im Siedlungsbereich (Foto: Gemeinde Simbach)

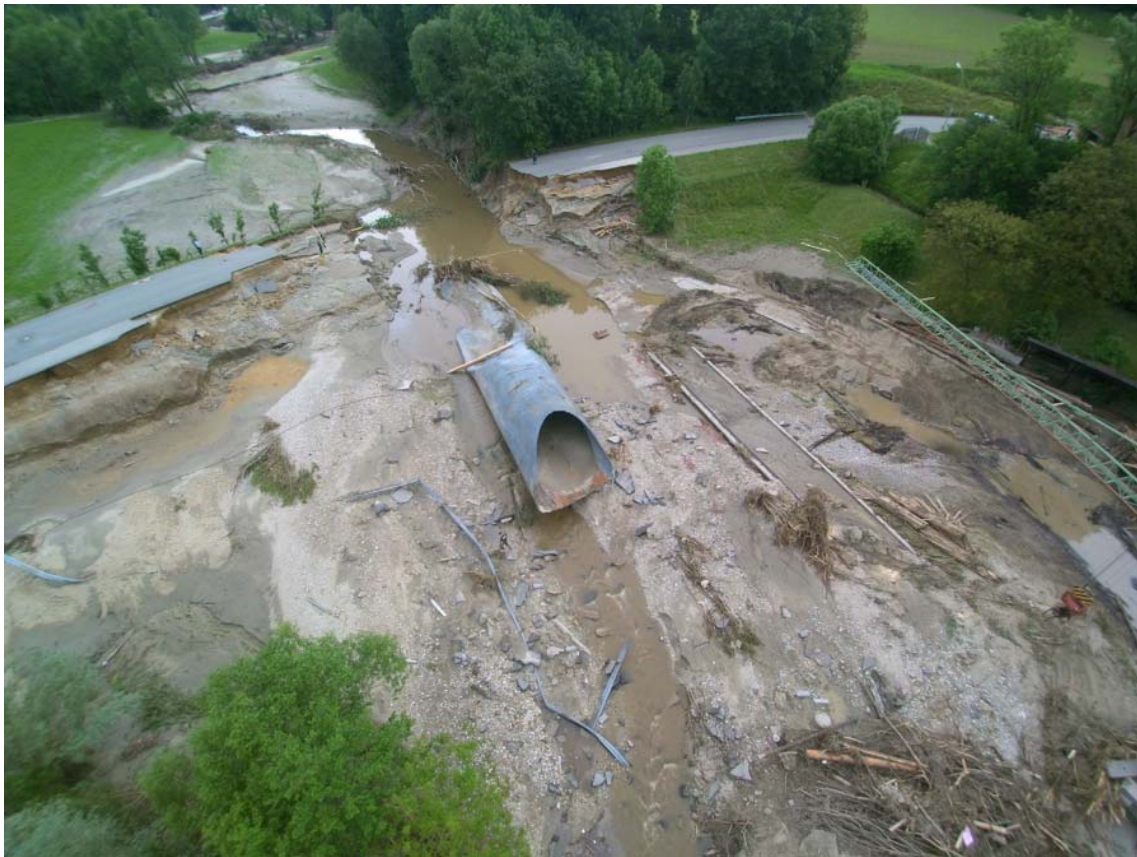
Weiters konnte eindeutig festgestellt werden, dass der Stahlrohrdurchlass an der B12 beim Ereignis nicht verklaust wurde. Eine Verklausung des Rohres der Schulstraße vor dem Versagen des Dammes konnte anhand von Augenzeugenberichten und Bildmaterial nicht eindeutig festgestellt werden.

**Abbildung 22: Der Rohrdurchlass bei der Schulstraße wurde beim Ereignis nicht verklaust (Foto: Gemeinde Simbach)**

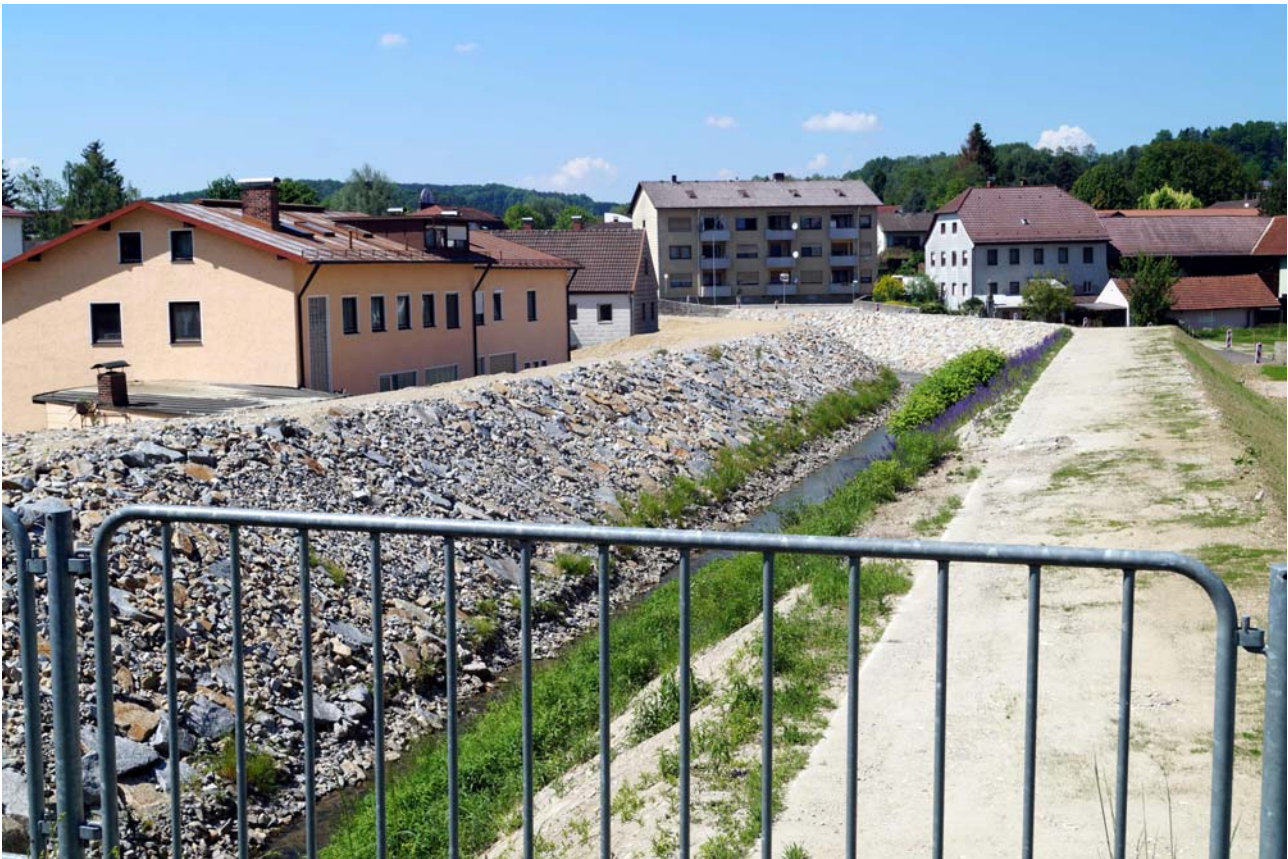
**Abbildung 24:** Im Zuge der Sofortmaßnahmen sanierter Deich bei der Wilhelm-Dieß-Straße. Die links im Hintergrund sichtbaren Gebäude wurden bereits abgelöst und sollen abgerissen werden (Foto: Pürstinger)

Den Abschluss der vormittäglichen Vortragsreihe bildete der Bericht über die Wiederherstellung und Verbesserung des Hochwasserschutzes am Simbach durch einen Vertreter des Wasserwirtschaftsamtes Deggendorf. Hier wurden nochmals die Grundlagen sowie die nach dem Hochwasser zwischen November 2016 und März 2017 umgesetzten Sofortmaßnahmen erläutert und ein Ausblick für die Vorplanung weiterführender Hochwasserschutzmaßnahmen gegeben. Im Zuge der Sofortmaßnahmen wurden beschädigte Ufermauern instandgesetzt, der zerstörte Deich im Bereich der Wilhelm-Dieß-Straße mittels Bohrpfahlwandinnendichtung und Steinsicherung wiederhergestellt und ein Deichhinterweg angelegt. Ebenso wurden Schäden an notwendigen Infrastruktureinrichtungen behoben.

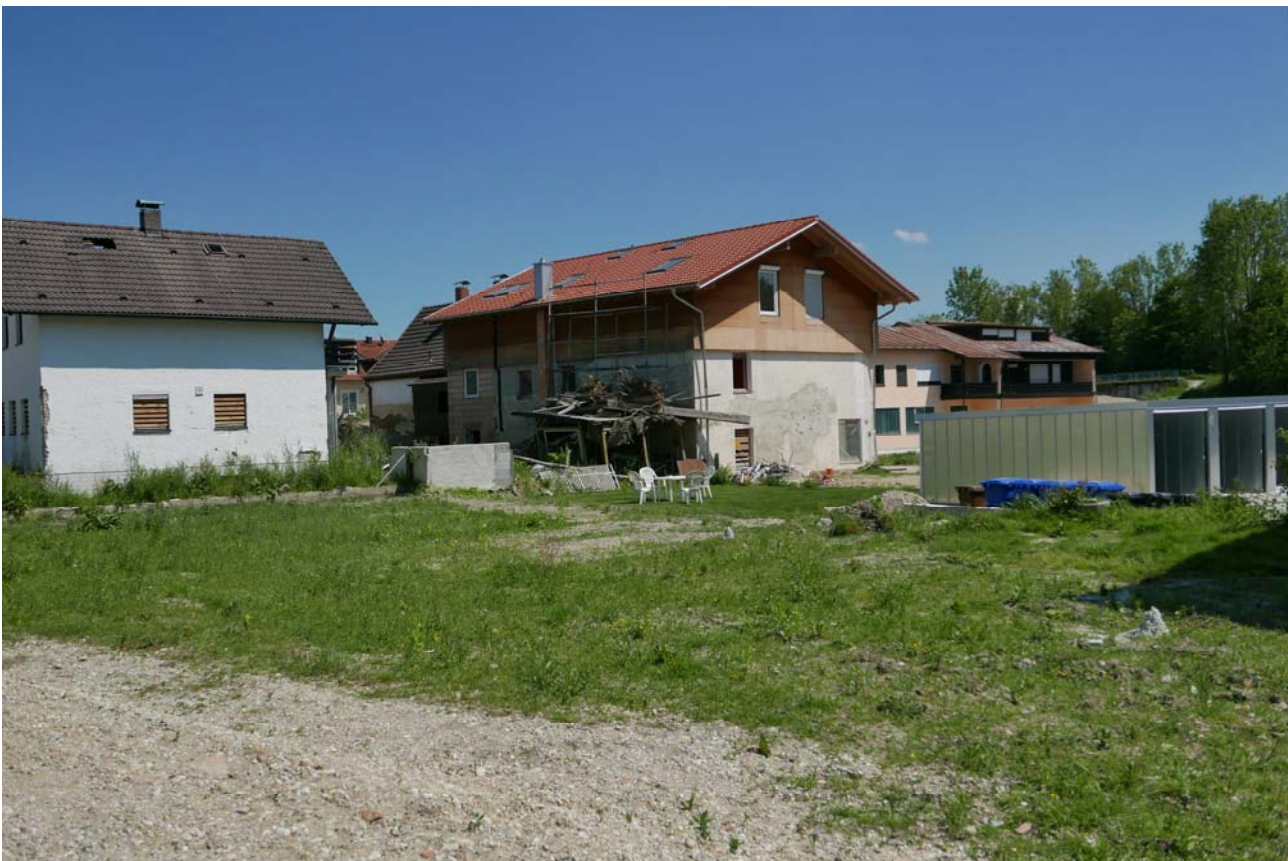
**Abbildung 25:** Nach fast einem Jahr nach der Katastrophe sind noch immer Spuren (hier: Wildholzablagerungen) zu sehen. In diesem Bereich starben bei Ereignis vom 01.06.2016 3 Frauen (Foto: Ribitsch).

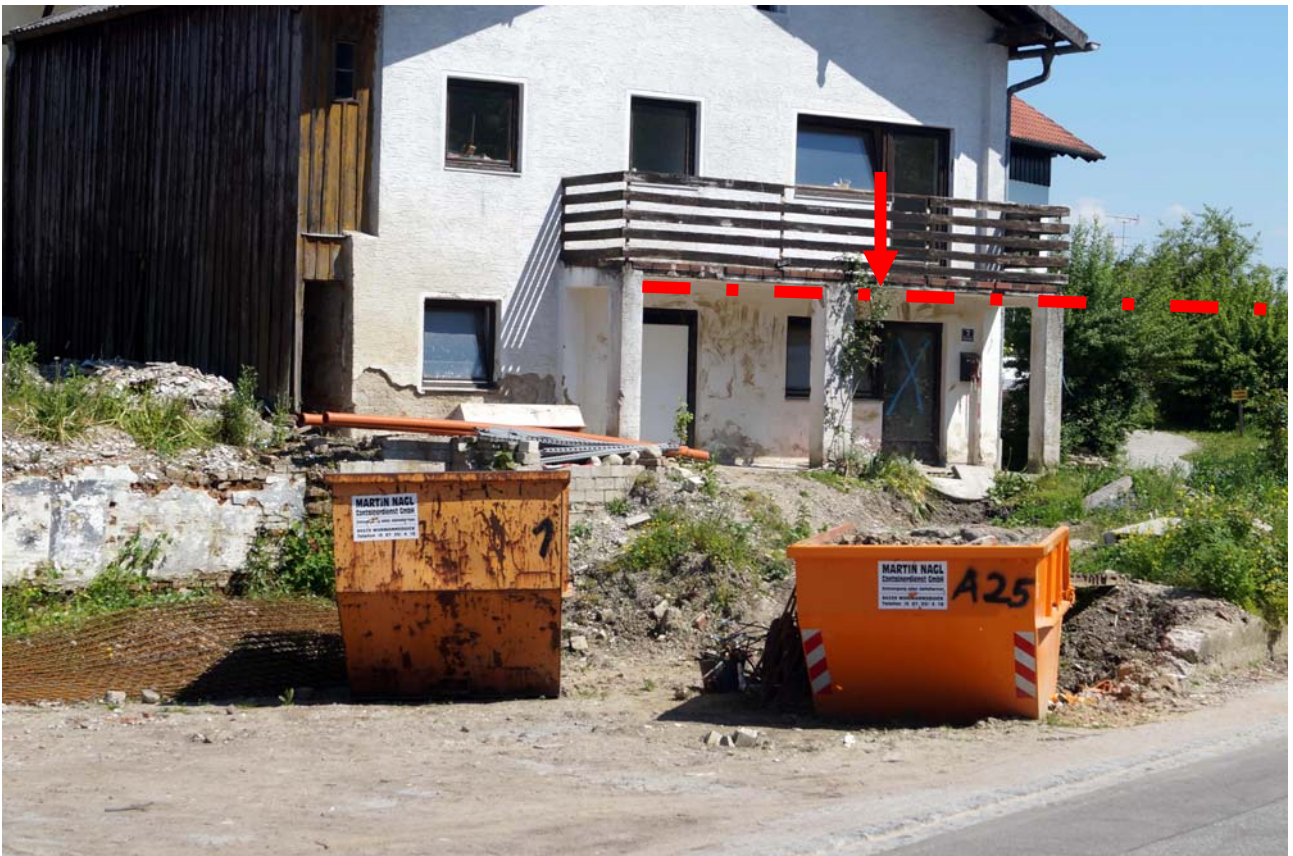
Abbildung 27: An einigen Gebäuden sind heute noch die Anschlaglinien vom Juni 2016 zu erkennen (Foto: Pürstinger)
