DER BERGSTURZ VOM PIZZO CENGALO AM 23.8.2017 –

Ereignisverkettungen und Katastrophenbewältigung in
Bondo, Val Bregaglia, Kanton Graubünden Schweiz

Technische Bereisung am 27. und 28.06.2019 des Vereins der
Diplomingenieure der Wildbach- und Lawinenverbauung
Österreichs

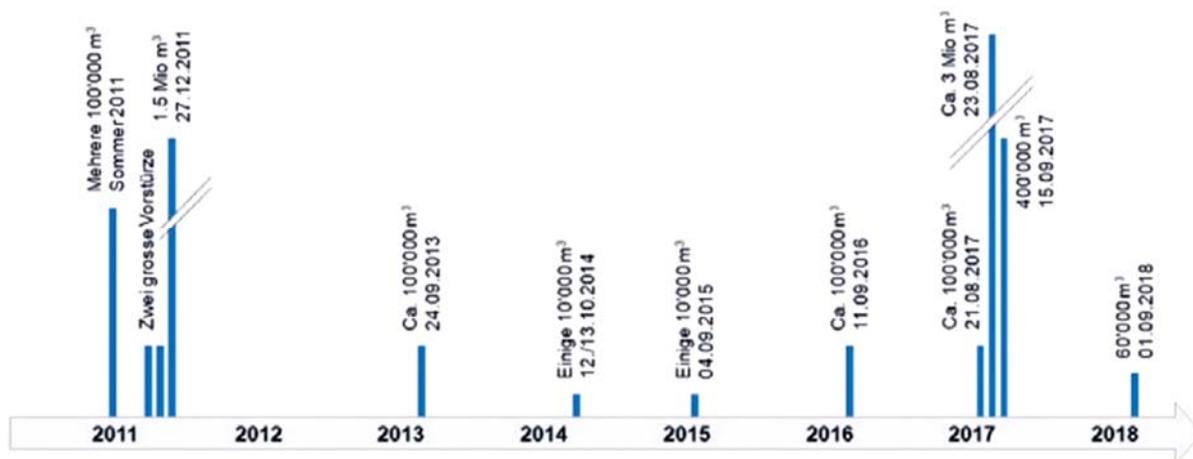
Abbildung 2: Fels- und Bergstürze am Pizzo Cenaglo 2011 bis 2018 (Wilhelm et al. 2019)

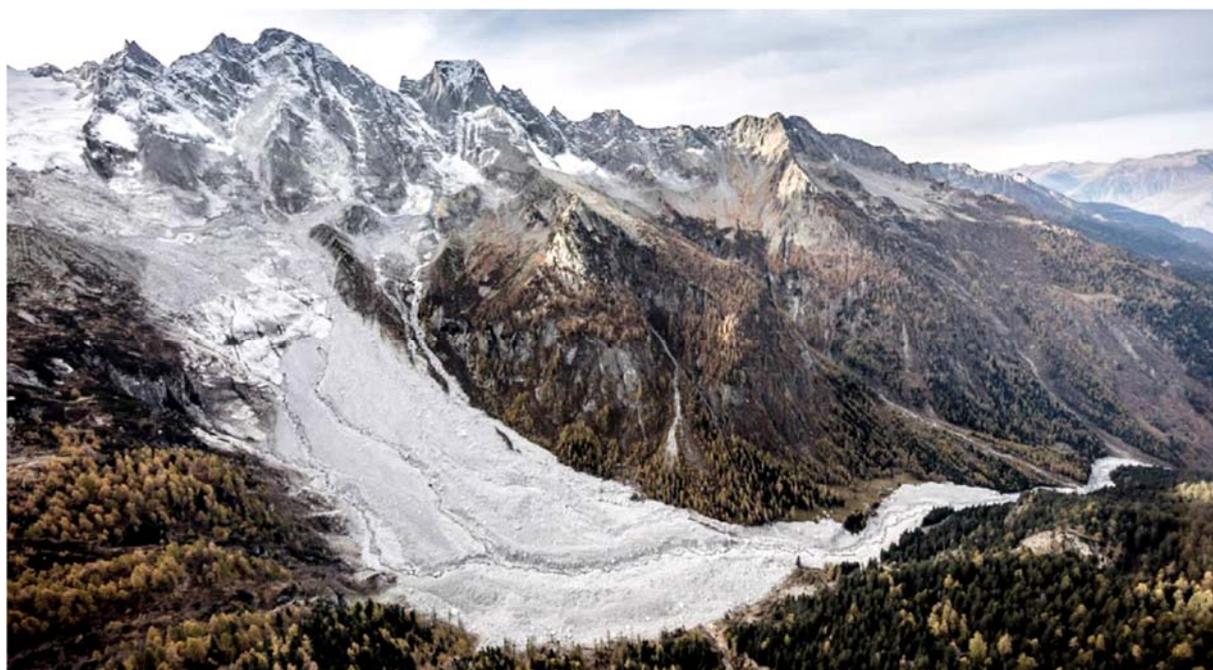
Abbildung 3: Hauptbergsturzereignis des Jahres 2017 (Quelle AWN 2017, Badrutt)

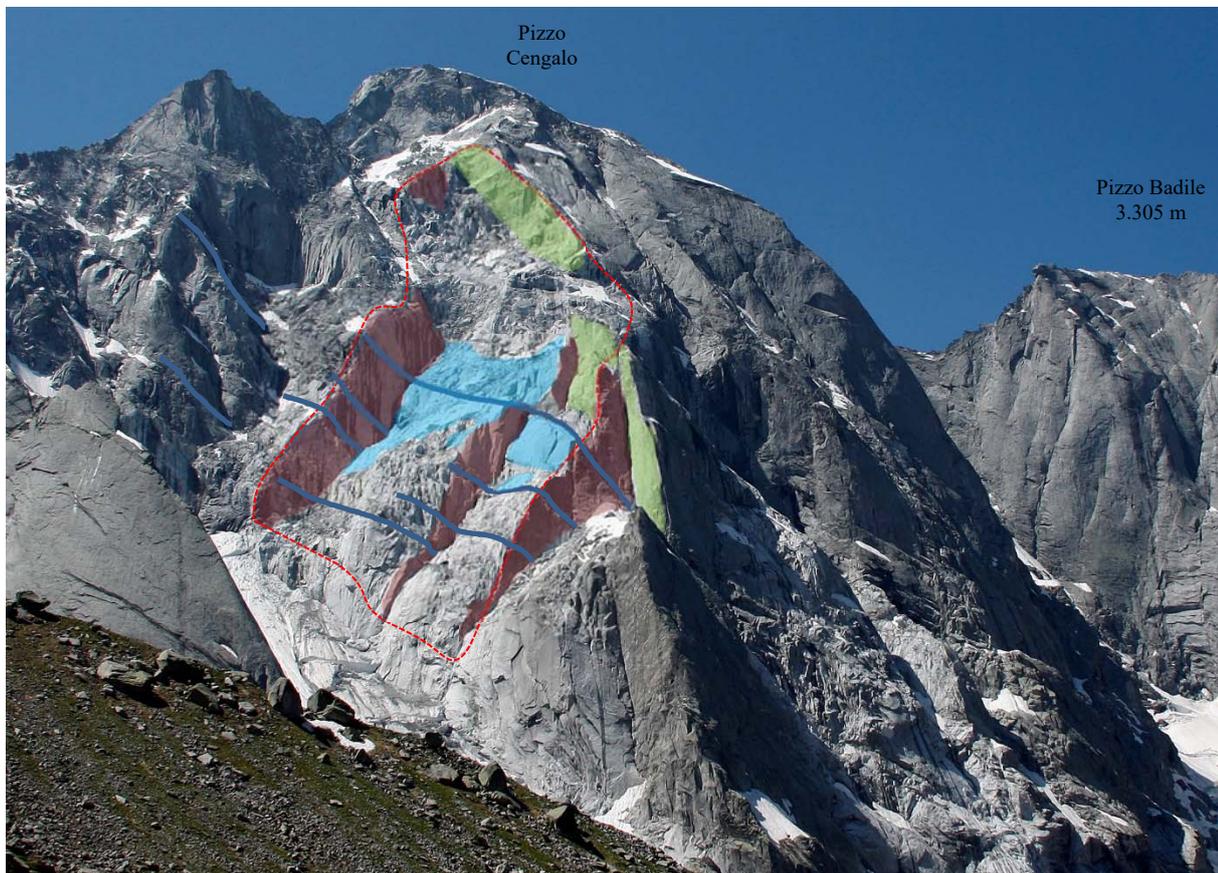
Durch die beschriebene räumliche Stellung der Klüfte können Blöcke und Felsteile aus der Wand kippen und gleiten. Für den Bergsturz am 23.8.2017 wurde eine Kombination aus Blockkippen und Gleiten rekonstruiert (Preux 2014). Das Gleiten wird an steil nach Nordosten einfallenden Pultflächen begünstigt (Abbildung 6).

Abbildung 6: Ungefäher Verlauf der Ausbruchsnischen der Stürze in der Nordostflanke des Pizzo Cengalo im Zeitraum 2011 bis 2017(rot umgrenzt); k1...orange – seitliche Begrenzungsflächen der Kluftkörper; k2... grün und türkis - steile stehende Klüfte und steile Pultflächen; k3...blau - nach SW einfallende Flächen

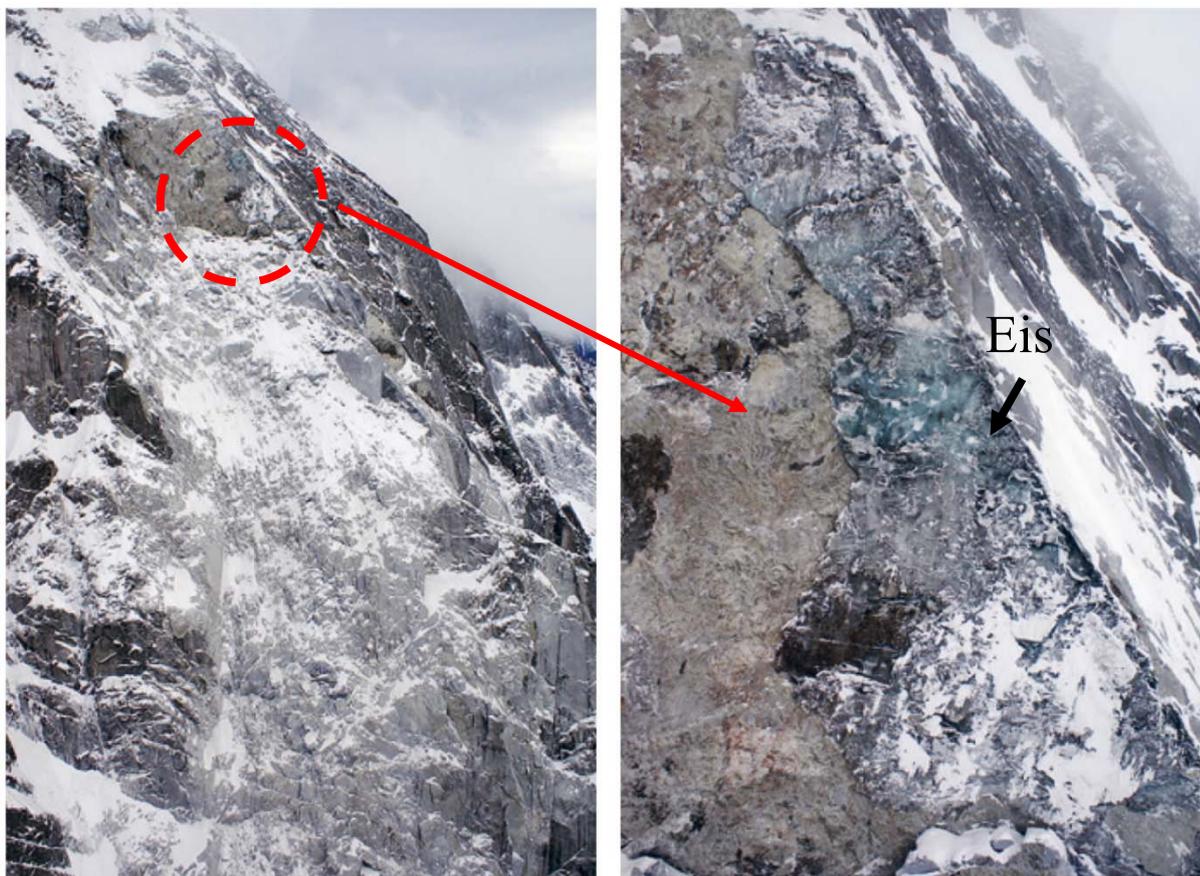
Hingegen sind die Ursachen zur Auslösung für die Fels- und Bergstürze noch unzureichend erforscht. Beim Bergsturz vom Dezember 2011 zeigen aufgenommene Luftbilder Eis an der Abbruchsnische (Abbildung 7). Möglicherweise handelte es sich hierbei um Eis des Permafrosts und der erste Absturz am Pizzo Cengalo steht in Zusammenhang mit dem verstärkten Aufgehen des Permafrosts durch die zunehmend wärmeren Sommer seit den 2.000er Jahren. Beim zweiten Abbruch im Sommer 2017 waren die steilstehenden Ablöseflächen auffällig nass. Daher wird angenommen, dass in den Klüften ein für das Versagen bedeutsamer Klüftwasserdruck

vorhanden war (Wilhelm et al. 2019). Aufgrund der Exponiertheit und der Gefährlichkeit an der Ausbruchsnische durch häufige Nachbrüche waren bislang keine Untersuchungen, die mehr Licht in die Sache bringen hätten können, möglich gewesen (freundliche mündliche Mitteilung Wilhelm).

Abbildung 7: Eis an der Abrissfläche beim Bergsturz vom 27.12.2011 (Quelle AWN 2017, ergänzt)

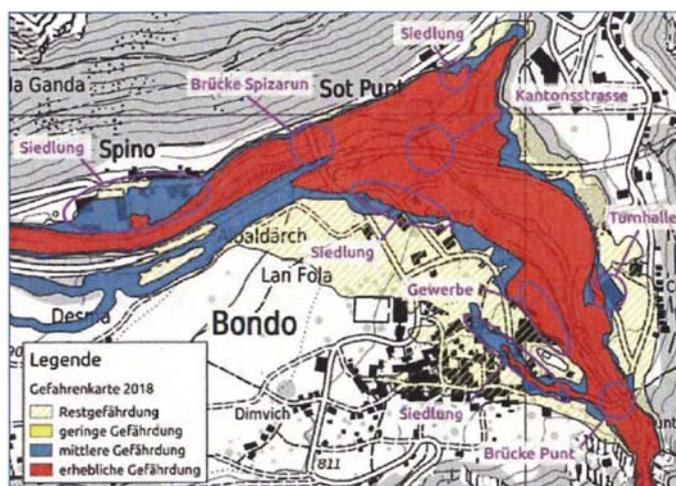
Abbildung 10: Gefahrenkarte Wasser 2017/18 und Schutzdefizite basierend auf den neu definierten Szenarien (siehe auch Tabelle 1). (Quelle Gabbi et al. 2019)

Aus der neu generierten Gefahrenkarte können nun wiederum die aktuellen Schutzdefizite abgeleitet werden. Zu den bereits bekannten neuralgischen Punkten, wie der alten Brücke am Kegelhal, dem Gewerbegebiet und der Siedlung am orographisch linken Ufer sowie der Kantonsstraßenbrücke zeigte die neue Gefahrenkarte nun auch Gefährdungen für weitere Siedlungsteile. So bestand nun eine mittlere Gefährdung für die orographisch rechts befindliche Turnhalle, die Siedlungen Sot Punt und Spino.

Wie schon nach den Ereignissen 2011 wurde auf Basis dieser neuen Gefahrenkarte und unter Berücksichtigung des Schutzkonzeptes Bondo I, ein weiteres Schutzkonzept Bondo II ausgearbeitet. Dieses Schutzkonzept umfasste nun auch Maßnahmen im Vorfluter der Bondasca, da ja die Gefahrenkarte den Schutzbedarf für die beiden dort gelegenen Siedlungen aufgezeigt hat.

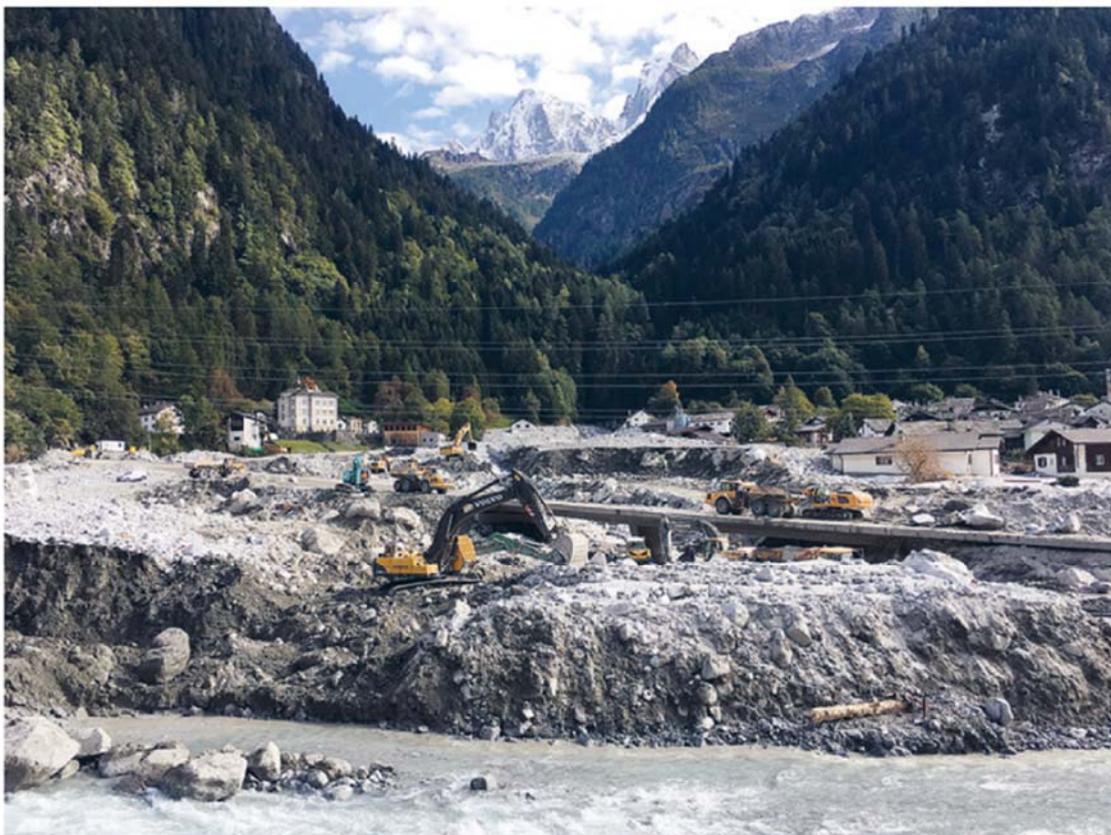
Abbildung 16: Räumungsarbeiten im und rund um das Auffangbecken von Bondo (Foto: AWN)

Die Räumarbeiten erfolgten bis Anfang Oktober im Einschichtbetrieb mit einer Tagesleistung von 8.000 m³, danach im Zweischichtbetrieb über 20 Stunden, wobei die restlichen vier Stunden für die Instandhaltung des Maschinenparks verwendet wurden. Im Zweischichtbetrieb konnten täglich etwas mehr als 15.000 m³ Murgangmaterial abgetragen, transportiert und deponiert werden. Somit konnten die Räumungsarbeiten im und rund um das Auffangbecken bis Mitte November 2017 zum Großteil abgeschlossen werden. Erst danach begannen die Aufräumarbeiten des Geschiebematerials aus den privaten Häusern und Gärten.
