STEFAN MARGRETH

Permanente Lawinenschutzmaßnahmen in der Schweiz: Erkenntnisse und Entwicklungen aus dem Lawinenwinter 1999

Permanent avalanche protection measures in Switzerland: Lessons learned and developments after the avalanche winter of 1999

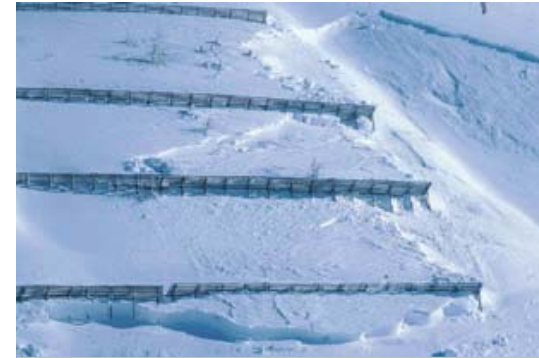
Abb. 1: Lawinenanbruch neben der Verbauung Nolle, Oberwald, Kt. Valais am 12. Februar 1999. Im Verbau wurde der Anbruch durch die Stützwerke erfolgreich verhindert.

Fig. 1: Avalanche release beside the defence area Nolle, Oberwald, Canton of Valais on 12 February 1999. In the controlled area, the supporting structures successfully prevented the release of an avalanche.

Neben dem Schutzwald ist der Stützverbau der wichtigste Lawinenschutz in der Schweiz. Abschätzungen zeigten, dass im Februar 1999 rund 300 Schadenlawinen durch ihre Wirkung verhindert wurden (Abb. 1). Die Anordnung der Stützwerke hat sich bewährt. Obwohl Verbauungen in vielen Fällen praktisch eingeschneit waren, haben sie den hohen Schneedruckbelastungen weitgehend standgehalten. Sogenannte Oberlawinen wurden nicht beobachtet. Insgesamt entstanden an Stützwerken Schäden von rund 8 Mio. Franken, insbesondere in Verbauungen, die von Lawinen überflossen wurden. Das entspricht etwa 1% der Gesamtinvestitionen. Zahlenmäßig traten die meisten Schäden an den Fundationen, insbesondere Mikropfahl- und Ankerfundationen auf. Diverse Anker wiesen eine zu kurze Bohrlänge auf

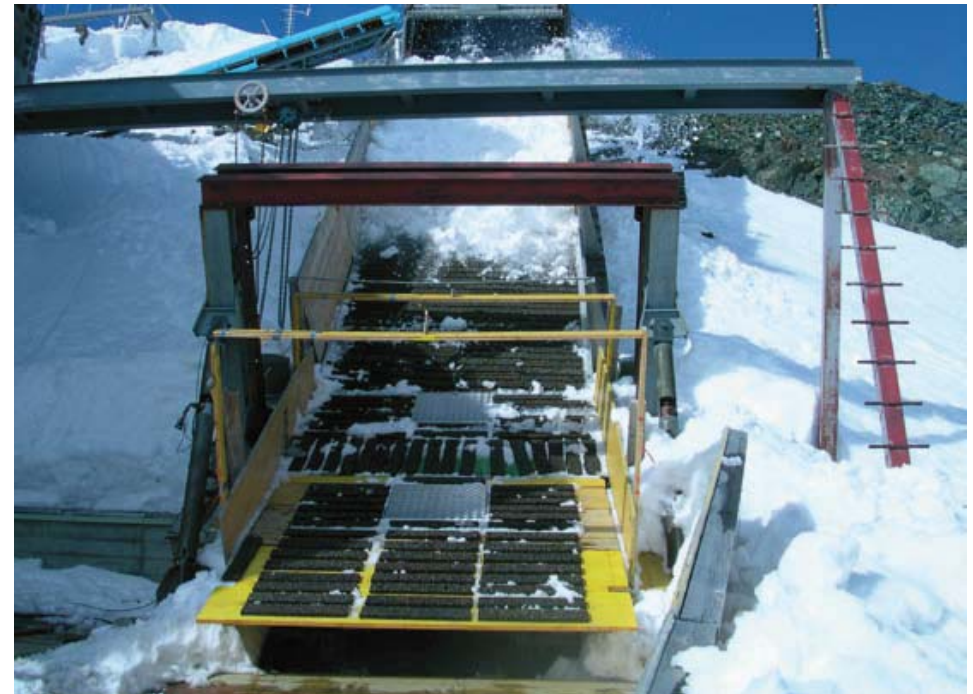
Abb. 2: Nassschneelawine vom 15. April 2005 auf der Gleitbahn auf dem Weissfluhjoch/Davos. Mit 2 Kraftmessplatten wurden die Normal- und Reibungskräfte nach einer Umlenkung von 8° gemessen.

Fig. 2: Wet snow avalanche on 15 April 2005 in the large chute on the Weissfluhjoch/Davos. The normal and friction forces were measured after a deviation of 8° with 2 force measurement plates.

einer Distanz von etwa der 1,5-fachen Fließhöhe). Andererseits werden die Umlenkräfte nach einer Distanz, die in etwa der 6-fachen Fließhöhe der Lawine entspricht, vernachlässigbar. Weiter konnten mit den Messungen die Reibungskoeffizienten genauer spezifiziert werden und es wurde festgestellt, dass sich die Reibung um etwa 30% reduziert, wenn die Lawine über eine Schneedecke fließt.
