# Wildbach- und Lawinenverbau

Zeitschrift für Wildbach-, Lawinen-, Erosions- und Steinschlagschutz  
Journal of Torrent, Avalanche, Landslide and Rock Fall Engineering

Abteilung Wasserschutzbauten

73. Jahrgang, April 2009, Heft Nr. 161

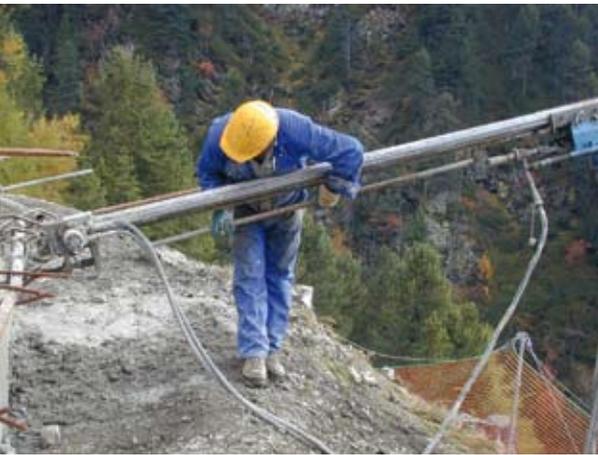
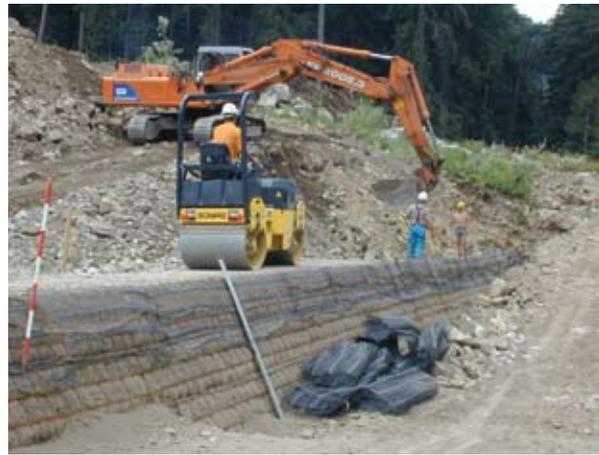
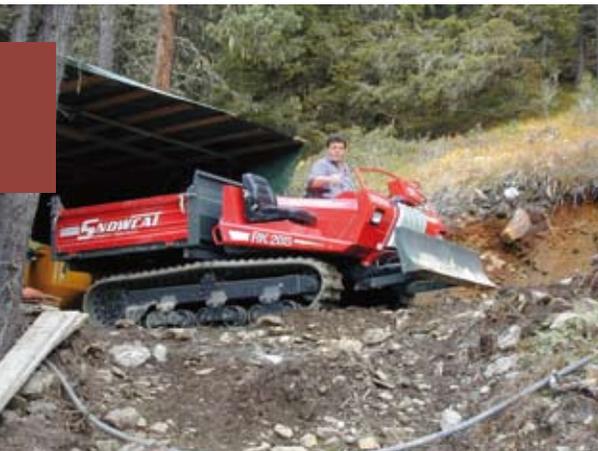
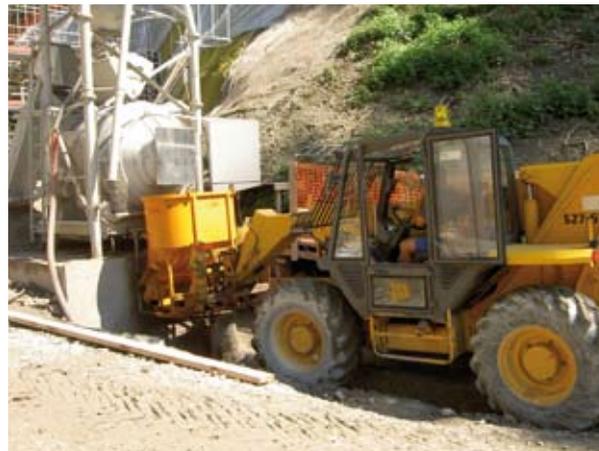
Abb. 1 bis 4: Baugeräte des Baubetriebes

Fig. 1 to 4: Construction equipment used by the construction business

Mussten in den Anfängen des Baubetriebes die Arbeiter oft einfaches Handwerksgerät wie Hammer oder Maurerkelle noch selbst mitbringen, war die maschinelle Ausstattung des Baubetriebes 1977 im Vergleich zum technischen Stand dieser Zeit bereits auf einem guten Niveau. 115 Bohr- und Brechhämmer, 32 Motorsägen, 39 Kompressoren, 19 Stromaggregate, 60 Betonmischer und ebenso viele Tauschrüttler, 19 Zementsilos, 31 Wasserpumpen, 58 Seilwinden verschiedener Art sowie Fördergeräte, Messinstrumente und eine Menge anderer Geräte wie Schleifmaschinen und Schweißapparate, eine Straßenwalze, eine Schliftstation, 63 Motorfahrzeuge, Werkstattwagen, kleine Transportfahrzeuge, Personenwagen und 32 VW-Busse bildeten zu diesem Zeitpunkt den Maschinenpark mit einem Gesamtwert von einhalb Milliarden Lire.

Großmaschinen wie Großbagger und große Transportfahrzeuge wurden damals wie heute von Fall zu Fall im Stundenlohn gemietet. Die Anschaffung solcher Maschinen ist für den Baubetrieb nicht wirtschaftlich, da aufgrund der vielen verschiedenen Baustellensituationen eine Auslastung der Maschinen nicht möglich ist.

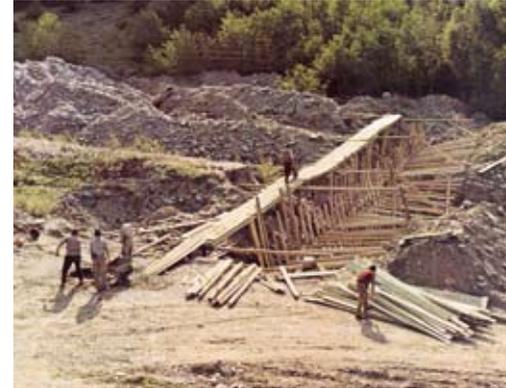
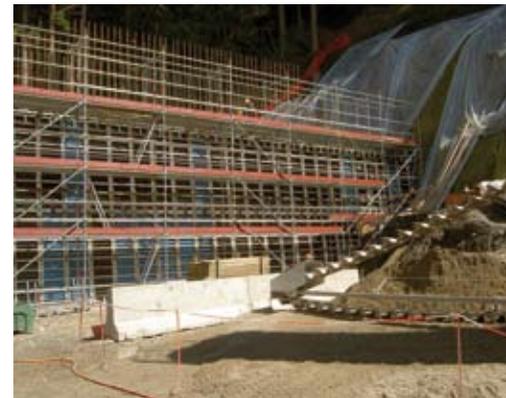
Abb. 8 und 9: Errichtung von Betonsperren, 1970 und 2008

Fig. 8 and 9: Construction of concrete dams, 1970 and 2008

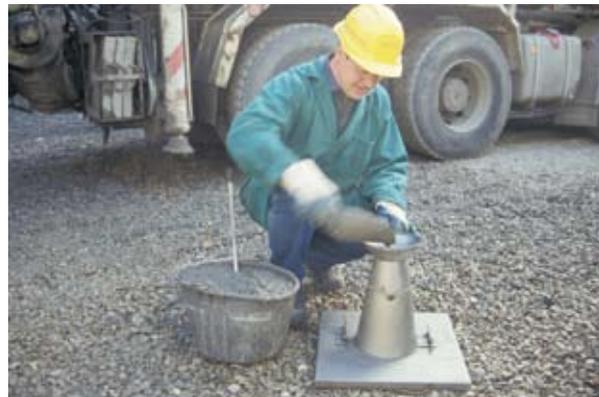
Abb. 10: Mitarbeiter vom Qualitätsdienst beim Ziehen einer Probe  
Fig. 10: Quality control employees during collection of a sample

toren hängt die Qualität des späteren Bauwerkes ab und wie bei einer Kette das schwächste Glied die Stärke der Kette bestimmt, ist es mit den verschiedenen Qualitätsparametern. Der interne Qualitätsdienst testet heute die Druck- und Zugfestigkeit des verarbeiteten Betons, sowie dessen Luftgehalt, die Wassereindringtiefe, die Frost- und Frostauszählbeständigkeit, den Wassergehalt und den Zementgehalt des Betons, um die wichtigsten zu nennen. Der verwendete Baustahl wird über eine externe Prüfstelle getestet, Injektions- und Fugenmörtel von der Dienststelle selbst. Die Durchführung von Zugproben an Ankern, welche hauptsächlich im Rahmen der Lawinenverbauung gesetzt werden, stellt eine weitere neue Herausforderung für den Qualitätsdienst dar.

Der Qualitätsdienst ist mit einem fixen Labor im Bauhof Blumau und zwei „mobilen Labors“ ausgestattet. Mit letzteren beiden sind die Mitarbeiter in der Lage, wichtige Kontrollen, z.B. den späteren Luftporenanteil und die damit verbundene Frostbeständigkeit, bereits während des Betonierens festzustellen. Sollten Mängel auftreten, kann noch frühzeitig, z.B. durch Beimischung von Luftporenmittel, der Schaden für Bauwerk, Baubetrieb und Lieferfirma vermieden werden.

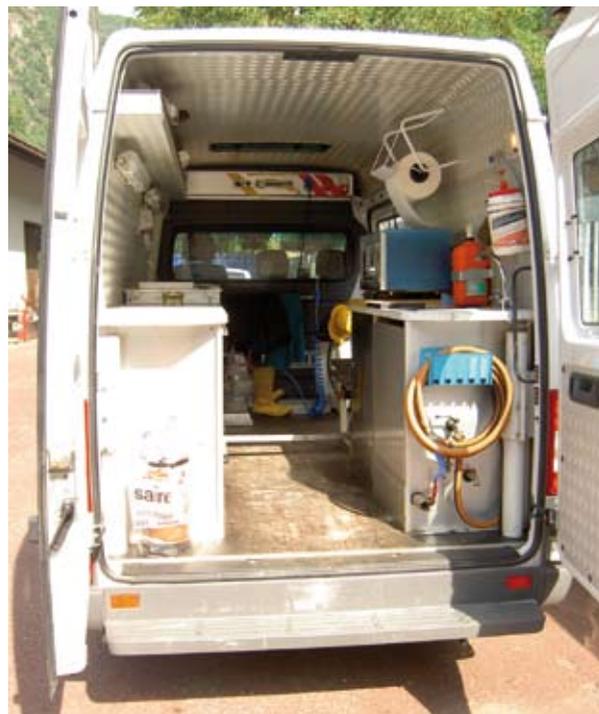
Abb. 11: „Das mobile Labor“  
Fig. 11: 'The mobile laboratory'

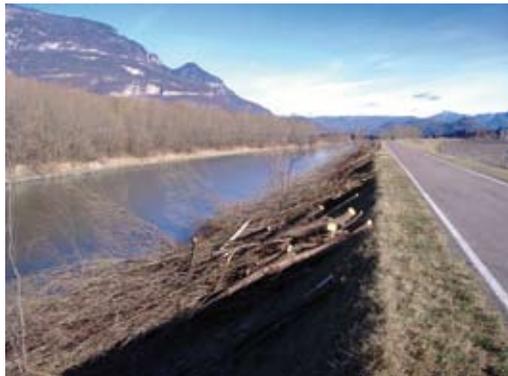
Abb. 1: Auf den Stock gesetzte Ufervegetation

Fig. 1: Streambank vegetation cut down

Fließgewässerabschnitte, die aus der Sicht des Hochwasserschutzes kritisch zu beurteilen sind, werden frei von Baum- und Stangenholz gehalten, denn gerade dieser dichte Bewuchs verringert den Wasserdurchfluss und hat bei Hochwasser höhere Wasserstände zur Folge. Zudem laufen unter-spülte Bäume Gefahr, bei Hochwasser mitgerissen zu werden und „Verklausungen“ zu verursachen. Meist handelt es sich um Fließgewässerstrecken an Flüssen in den Tallagen Südtirols, im Speziellen

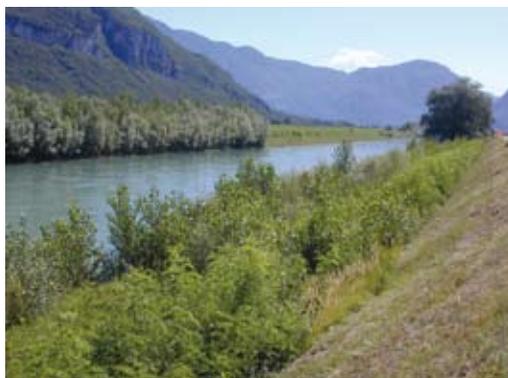
Abb. 2: Die Ruten der Stockausschläge sind im jungen Stadium bei Überströmung noch biegsam. Ab einem Durchmesser von 5 bis 7 cm Brusthöhendurchmesser müssen sie wieder auf den Stock gesetzt werden.

Fig. 2: The roots of the basal sprouts can still be bent at the young stage in the event of flooding. From a diameter of 5 to 7 cm breast height diameter they need to be cut down.

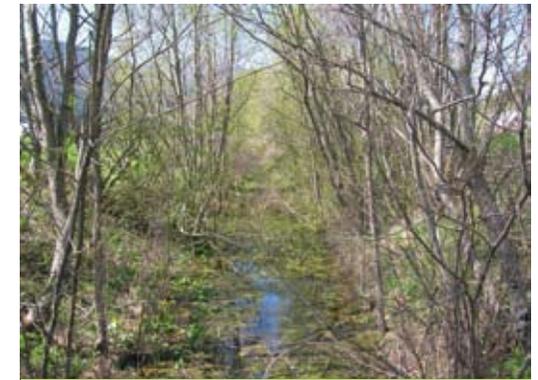
Abb. 3: Ufergehölzstreifen vor der Durchforstung

Fig. 3: Streambank vegetation strips before thinning

Gewässerabschnitte, an deren Ufer ein dichter, überalterter Baumbestand steht und wo die Hochwassergefahr gering ist, werden einer Durchforstung unterzogen. Dabei werden vor allem schnellwüchsige Baumholzarten wie Pappeln oder eingebürgerte Gehölze wie Robinien geschlägert. Einheimische, langsamwüchsige Ufer- und Auwaldarten wie Erlen, Eschen und Weiden werden horst- oder gruppenweise stehen gelassen. Diese sind zwar in den ersten Jahren nach dem Pflegeeingriff anfällig gegen Windwurf, bilden aber in den Folgejahren stärkere Stämme und breitere Kronen aus. Auf den Stock gesetzte Erlen, Weiden und Eschen treiben wieder aus. Von diesen jungen Trieben sollten die 2 bis 3 stärksten Triebe pro Stock belassen und der Rest durch einen neuerlichen Pflegeeingriff entfernt werden. Auf diese Weise entwickeln die neuen Stockaustriebe starke, kräftige Stämme und breitere Kronen, als bei einer natürlichen Selektion der vielen Stockausschläge. Das Ergebnis sind lichte, strukturierte, geschichtete Ufergehölzsäume, die wichtige Pufferstreifen zwischen Gewässer und intensiv genutztem Umland darstellen und wertvolle Lebensräume für viele Pflanzen und Tierarten sind. Das anfallende Holz wird hauptsächlich zu Hackschnitzel verarbeitet und für Heizzwecke verwendet, manchmal dient es auch als Baustoff für andere ingenieurbio-logische Böschungs- oder Ufersicherungsmaßnahmen.

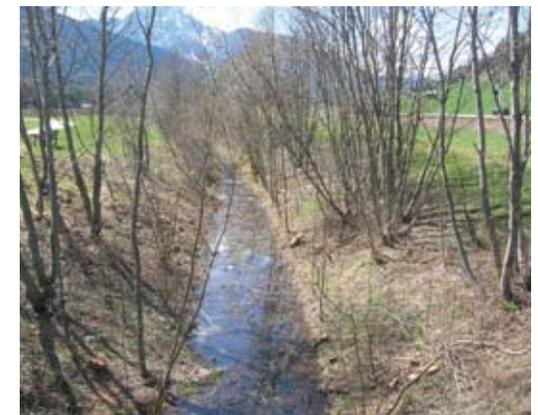
Abb. 4: Ufergehölzstreifen nach der Durchforstung

Fig. 4: Streambank vegetation strips after thinning

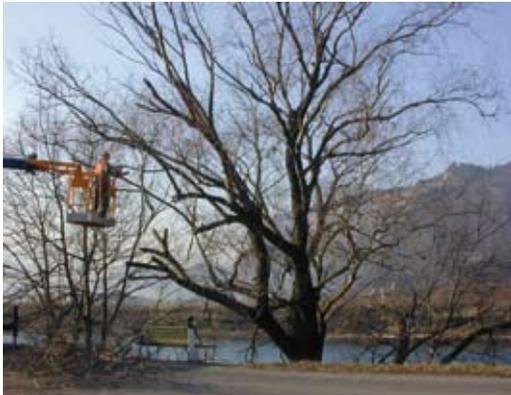
Abb. 5: Einkürzung der Baumkronen durch Kronenschnitt

Fig. 5: Pruning of the tree crowns by crown cutting

Kronen- und Kopfschnitte werden an hohen, landschaftlich und ästhetisch schönen Bäumen durchgeführt, die wegen ihrer großen, alten oder weit ausladenden Äste eine Gefahr darstellen. Durch Auslichtung und Einkürzung der Baumkronen wird eine Abnahme der Windlast bewirkt. Neuaustriebe sind regelmäßig zurückzuschneiden. Ökologisch wertvolles Altholz bleibt somit erhalten und abgestorbene Baumstümpfe bleiben als Totholz dort stehen, wo sie keine Gefahr darstellen, denn sie sind wichtige Lebensräume für viele

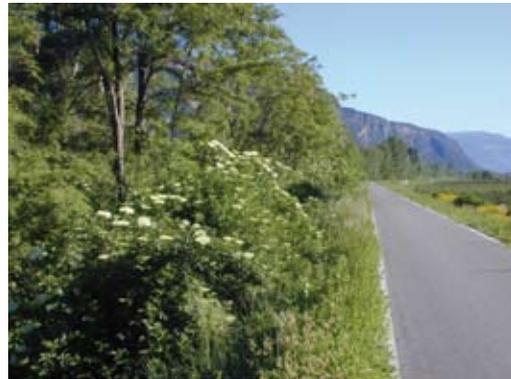
Abb. 7: Formschnitt an Hecken entlang eines Fahrradweges

Fig. 7: Topiary on hedges along a cycle path

problemlose Befahren gewährleistet sein müssen. An den Sträuchern (z.B. dem Schwarzen Holunder, dem Hartriegel und Schlehdorn, der Hundsrose, Berberitze, Hasel oder Liguster) wird ein Form- und Verjüngungsschnitt durchgeführt, um die Hecke als niederen und dichten Pufferstreifen zu erhalten.

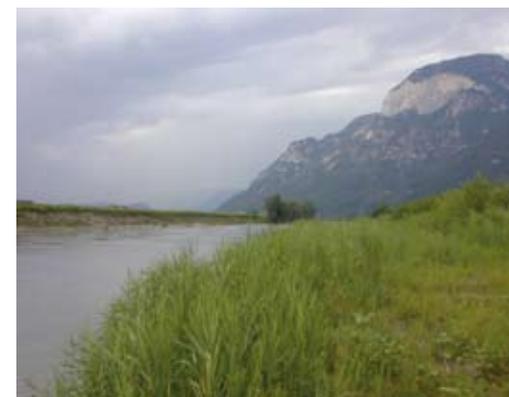
Abb. 9: Schilfröhricht gilt als Zielbestand, wo das Durchflussprofil des Gewässers eng bemessen ist.

Fig. 9: Reeds are considered target stock where the flow profile of the water is closely assessed.

An Flussabschnitten mit langsamer Fließgeschwindigkeit, an denen das Durchflussprofil knapp bemessen ist, wie z.B. an der Etsch im Südtiroler Unterland, wird die Vegetation in Gewässernähe niedergehalten. Schilfröhricht und niederes Weidengebüsch gelten dort aus Platzgründen als Zielbestand. Damit Weidengebüsch und andere Pioniergehölze nicht die Röhricht- und Schilfbestände verdrängen, müssen sie einmal pro Jahr oder alle zwei Jahre gemäht oder gemulcht werden. Im Falle einer Mahd sollte das Mähgut mindestens einen

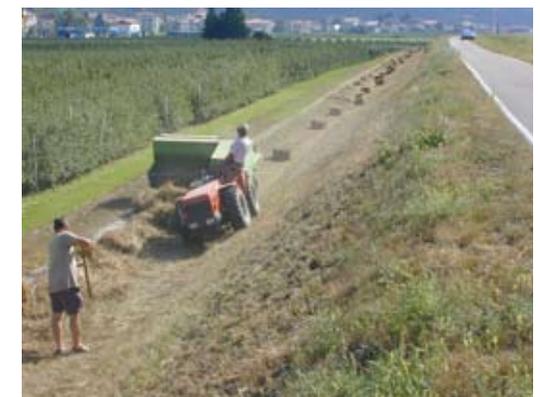
Abb. 10: Die Wiesen an den Dämmen der Etsch werden abschnittsweise gemäht, dann wird das Mähgut abtransportiert.

Fig. 10: The meadows on the dams of the Etsch are mowed in sections, then the grass cuttings are taken away.

Diese Pflegearbeiten betreffen hauptsächlich die Wiesen an den Dämmen der Etsch, die aus Sicherheitsgründen zwei- bis dreimal pro Jahr gemäht oder gemulcht werden, denn im Hochwasserfall beobachten und kontrollieren die sogenannten Deichwachen regelmäßig die Dämme hinsichtlich Risse oder Wasseraustritte.

Seit dem Sommer 2003 werden die Wiesen an bestimmten Abschnitten der Außendämme entlang der Etsch im Südtiroler Unterland gemäht und das Mähgut abtransportiert. Dadurch werden diese Böschungen als blumenreiche Rasengesellschaften erhalten und die Fauna an den Etschdämmen mehr geschützt als mit den Mulcharbeiten.

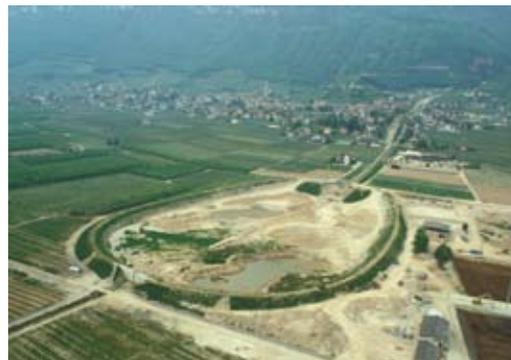
Abb. 11: Geschiebeablagerungsbecken in Tramin 1989

*Fig. 11: Debris sediment basin in Tramin 1989*

Geschiebeablagerungsbecken haben die Aufgabe, Geschiebe und Geröll bei Murgängen zurückzuhalten, damit diese keine Schäden durch Übermürungen verursachen und nicht in den Vorfluter gelangen. Innerhalb dieser Becken entwickeln sich nach ihrer Fertigstellung aufgrund einer der Natur überlassenen Entwicklung häufig wertvolle Biotope. Materialablagerungen, die sich

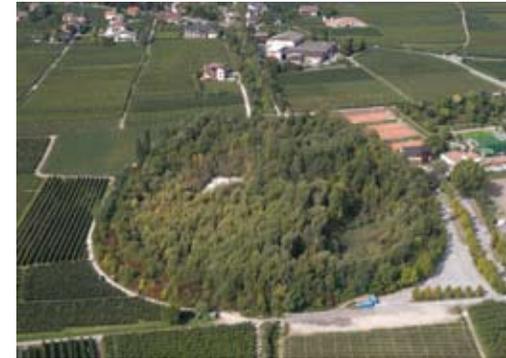
Abb. 12: Geschiebeablagerungsbecken in Tramin 2004

*Fig. 12: Debris sediment basin in Tramin 2004*

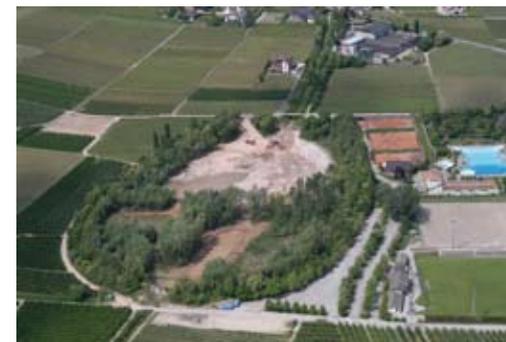
Abb. 13: Geschiebeablagerungsbecken in Tramin 2005

*Fig. 13: Debris sediment basin in Tramin 2005*

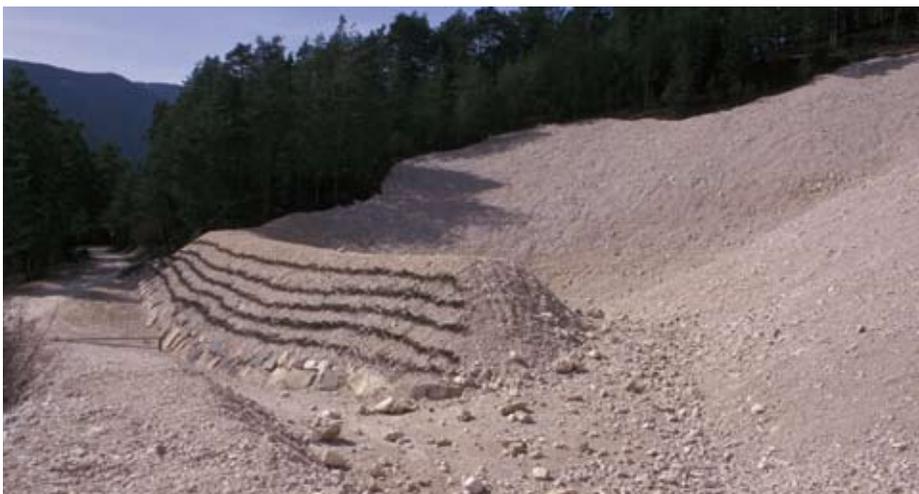
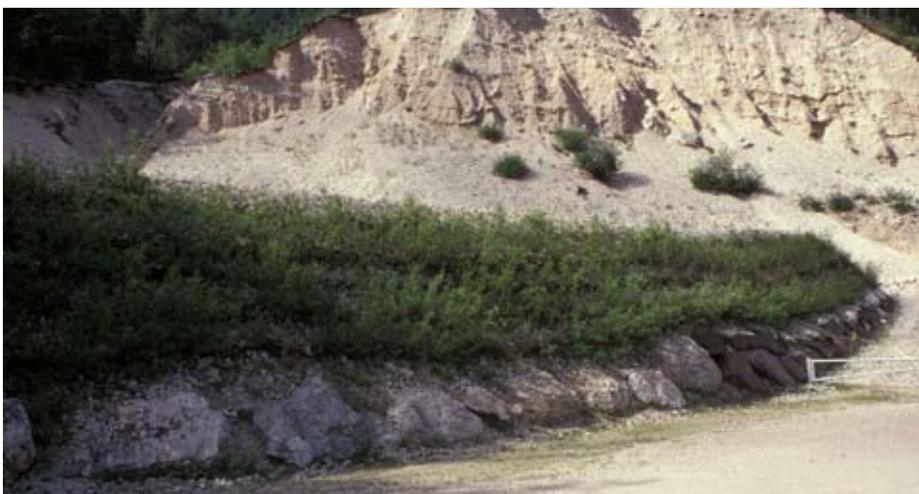
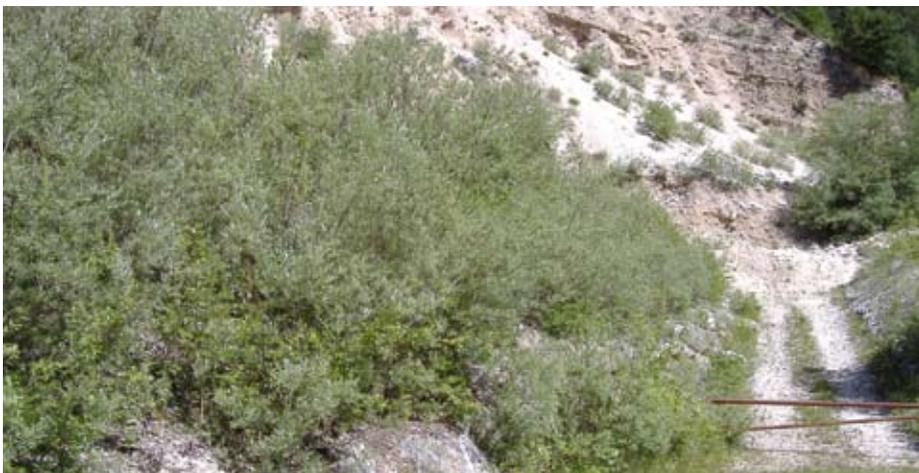
Abb. 1 bis 3:  
Sanierung  
einer  
ehemaligen  
Schottergru-  
be mittels  
geschütteten  
Erddamms  
mit Buschla-  
gen verstärkt

*Fig. 1 to 3:  
Renovation  
of a former  
gravel pit  
using heaped  
earth dams,  
strengthened  
with layers  
of shrubs*

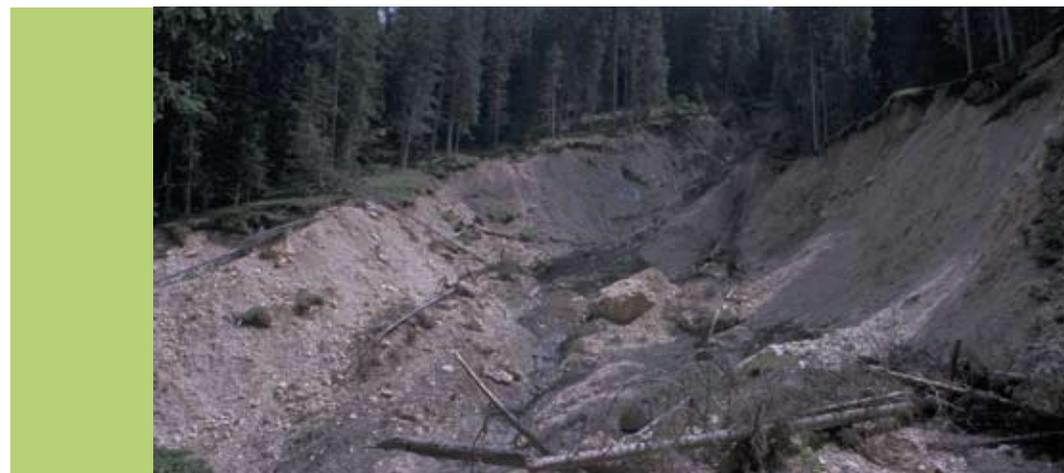
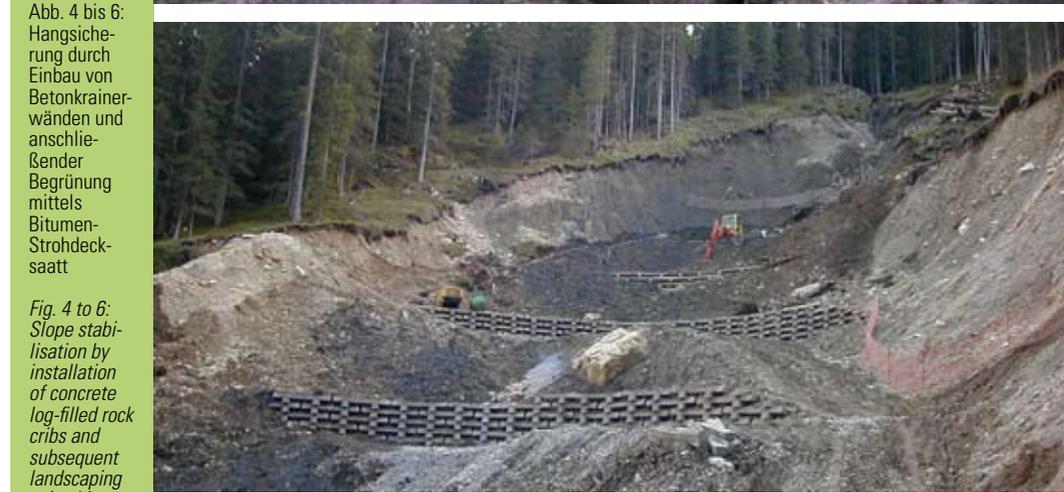
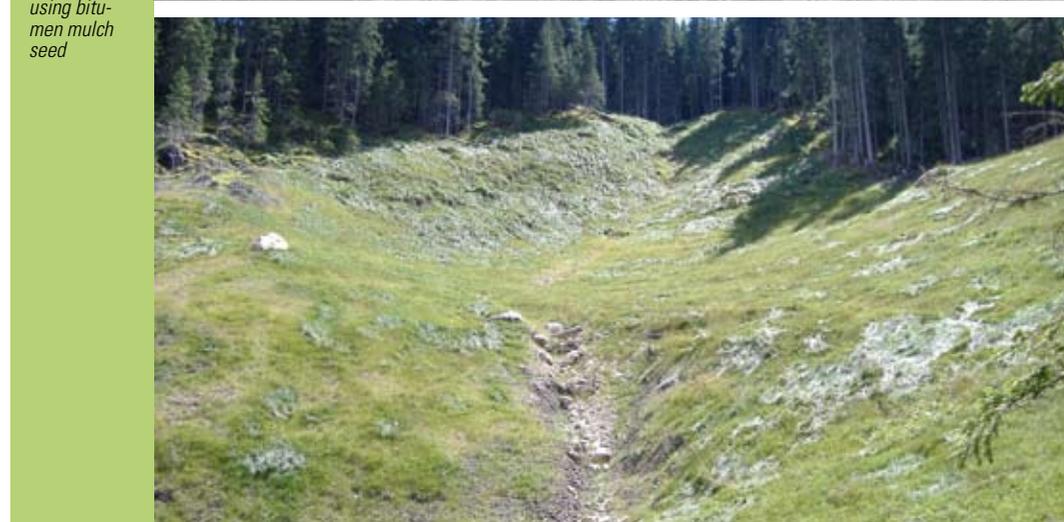
Abb. 4 bis 6:  
Hangsiche-  
rung durch  
Einbau von  
Betonkriener-  
wänden und  
anschlie-  
ßender  
Begrünung  
mittels  
Bitumen-  
Strohdeck-  
saatt

*Fig. 4 to 6:  
Slope stabi-  
lisation by  
installation  
of concrete  
log-filled rock  
cribs and  
subsequent  
landscaping  
using bitu-  
men mulch  
seed*

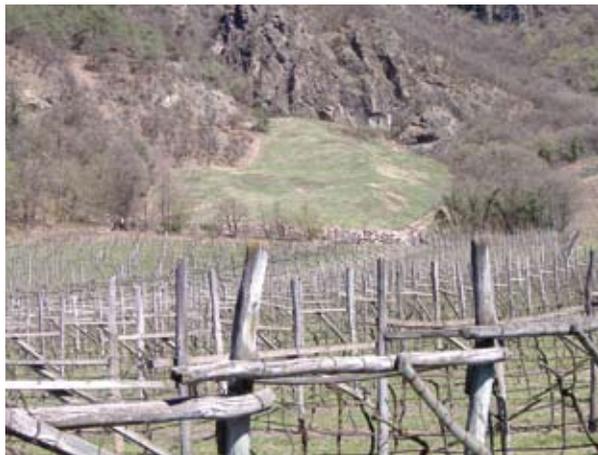
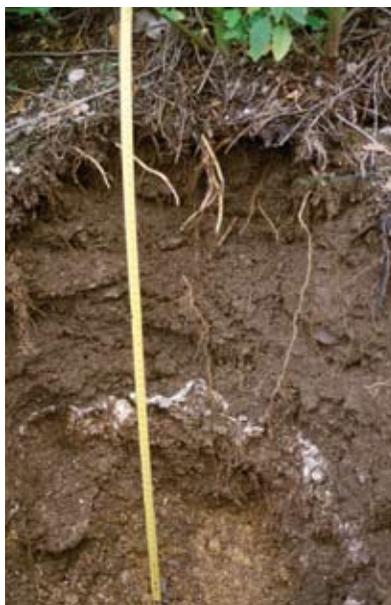
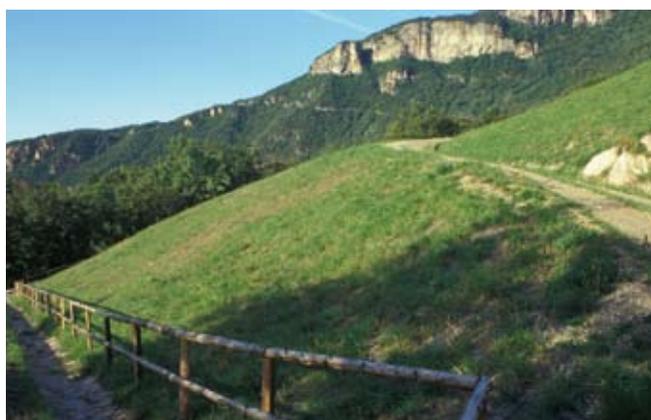
Abb. 7 bis 10: Bodenstrukturverbesserung mit Na-Silikat und Aufkalkung und anschließender Begrünung mittels Bitumen-Strohdecksaat

Fig. 7 to 10: Floor structure enhancement with Na silicate and limewashing and subsequent landscaping using bitumen mulch seed

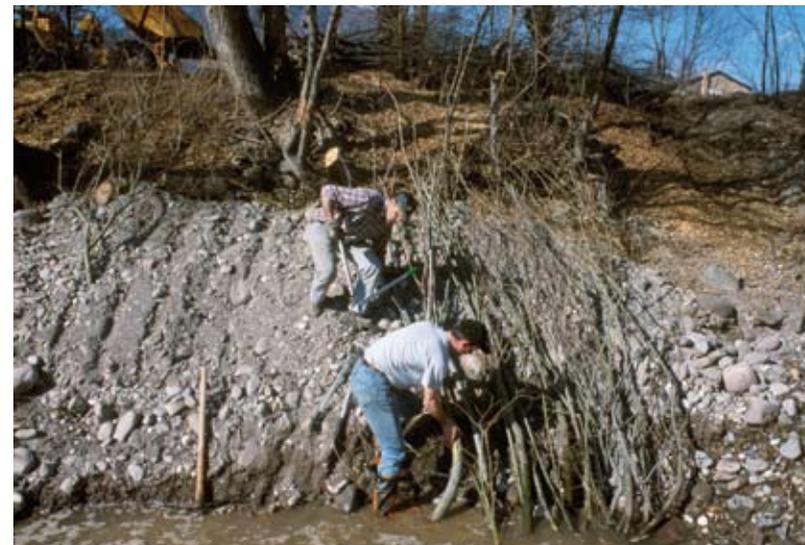
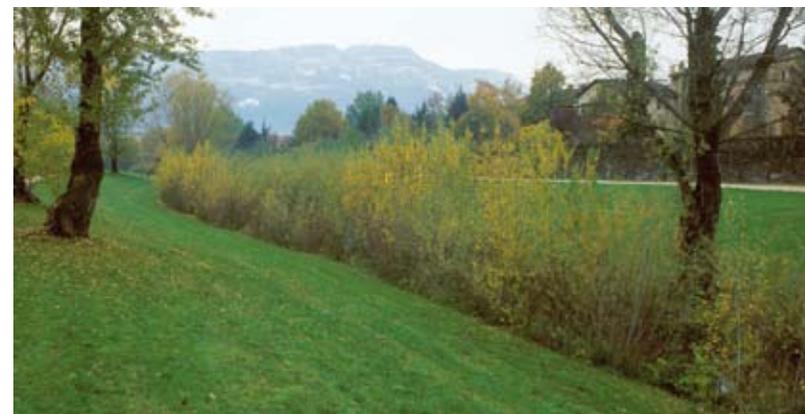
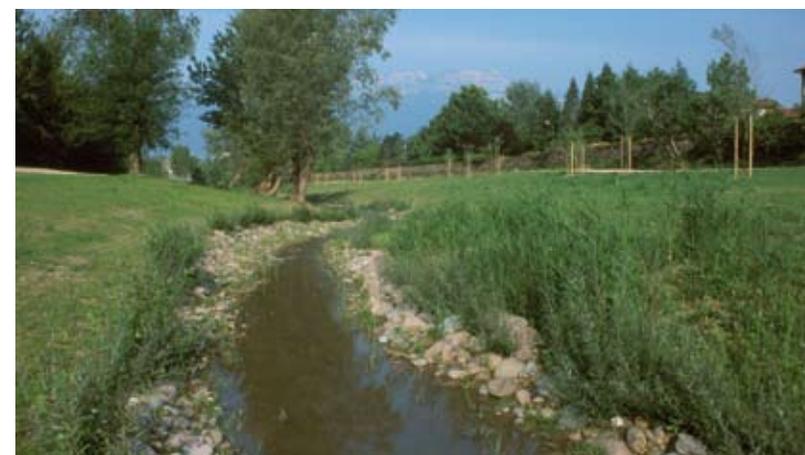
Abb. 11 bis 13: Ufersicherung mit Weidenspreitlagen; Einbau von Weidenfaschinen am künstlichen Gerinne

Fig. 11 to 13: Bank protection with willow layering; installation of willow fascines on the artificial channel

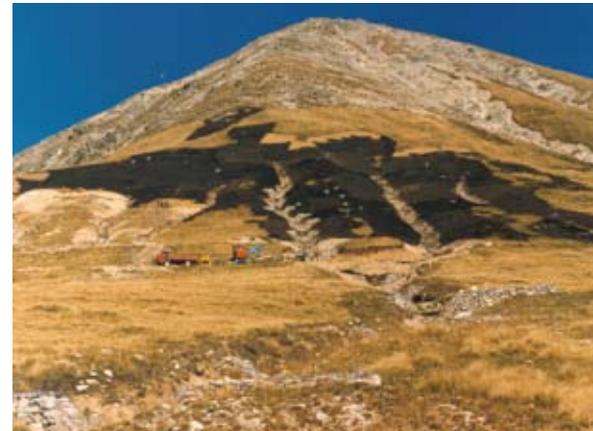
Abb. 2: Aufbringen der Bitumenemulsion auf die Mulchschicht (Meran 2000 im Jahr 1986)

Fig. 2: Application of bitumen emulsion onto the mulch layer (Meran 2000 in 1986)

grünungsmethode ist die Bitumen-Strohdecksaat. Dabei wird die Mulchschicht mit einer Bitumenemulsion besprüht und somit verklebt.

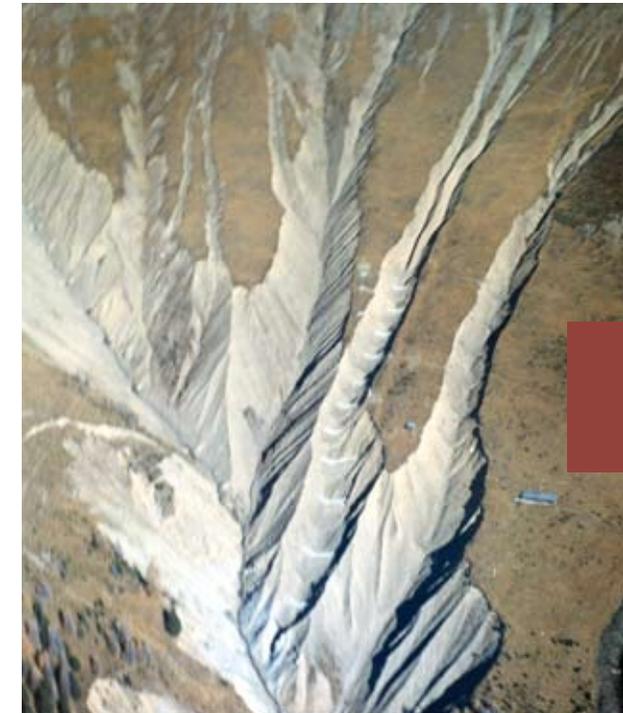
Abb. 3: Stark erodierte Gräben mit den soeben fertig gestellten Stahlbetonsperren. Rechts im Bild als Größenvergleich die 25 m lange Bauhütte

Fig. 3: Greatly eroded gullies with the newly completed ferro-concrete dams. On the right of the picture the 25 m long shed serves as a size comparison

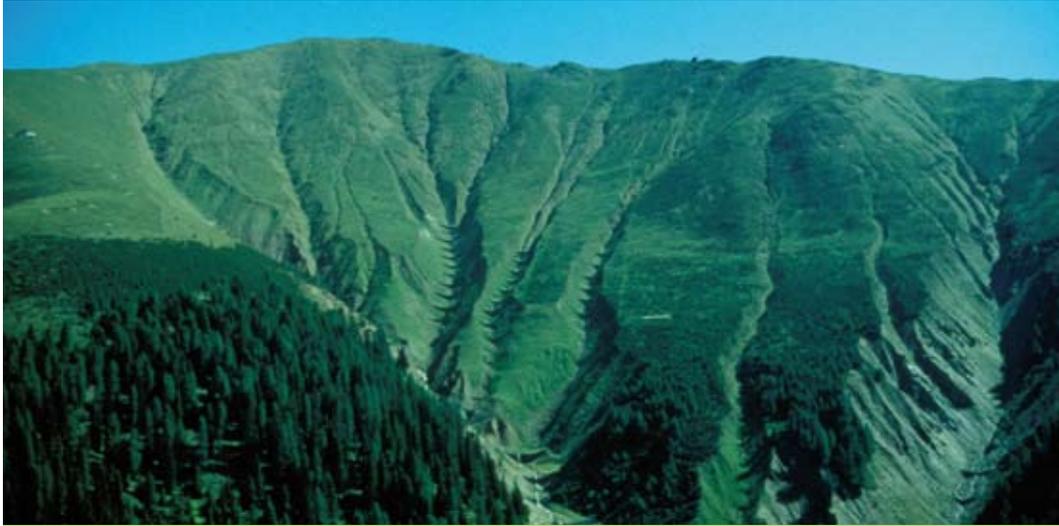
Abb. 4: Rund 15 Jahre nach der Erstbegrünung ist ein großflächiger Vegetationsschluss zu erkennen

*Fig. 4: Large-scale vegetation is apparent around 15 years after the first revegetation*

sern konnten die Geschiebeherde stabilisiert und der Materialaustrag aus dem Erosionsbereich um ein Vielfaches reduziert werden. 15 Jahre später – im Jahr 1990 – zeigen die Bau- und Begrünungsmaßnahmen bereits große Fortschritte.

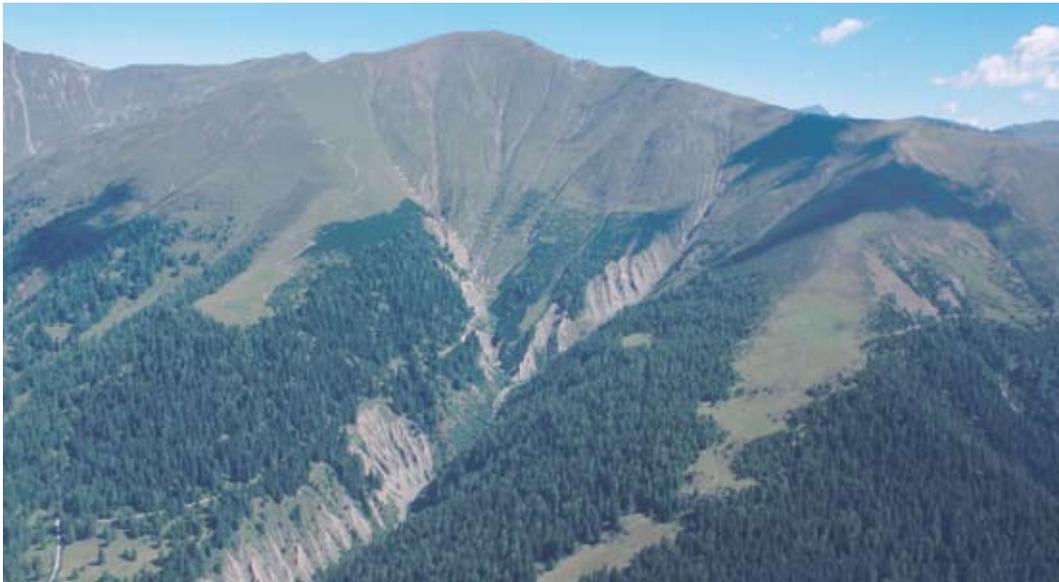
Abb. 5: Nach weiteren Begrünungen konnten im Erosionsgebiet Pfannhorn im Jahr 2000 die meisten Anbrüche nachhaltig stabilisiert werden

*Fig. 5: Following further revegetation most erosional scars were able to be sustainably stabilised in the erosion zone of Pfannhorn in 2000*

Nach einem weiteren Jahrzehnt, in dem regelmäßige Pflegemaßnahmen durchgeführt wurden, weisen die meisten Erosionsbereiche eine geschlossene Vegetationsdecke auf und verhindern somit ein Fortschreiten des Materialaustrages.

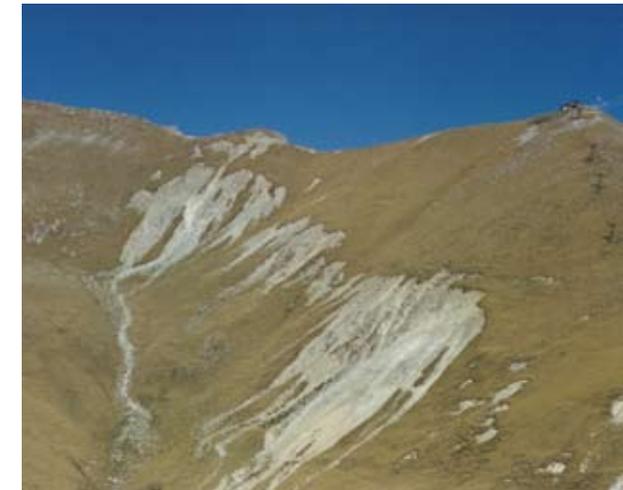
Abb. 6: Kuhleitengraben im Wander- und Skigebiet Meran 2000 im Jahr 1985 vor der Begrünung mit Bitumen-Strohdecksaat. Auslöser für die großflächige Erosion waren u.a. Überbeweidung und Beschuss durch Granaten des italienischen Heeres zu Übungszwecken

*Fig. 6: Kuhleitengraben in the walking and skiing area of Meran 2000 in 1985 before revegetation with bitumen mulch seed. The large-scale erosion was caused inter alia by overpasturing and bombardment by grenades of the Italian army for exercise purposes*

Im folgenden Bild sind die flächigen Erosionszonen im Jahr 1985 sichtbar, welche später ebenfalls mit Bitumen-Strohdecksaat begrünt wurden.

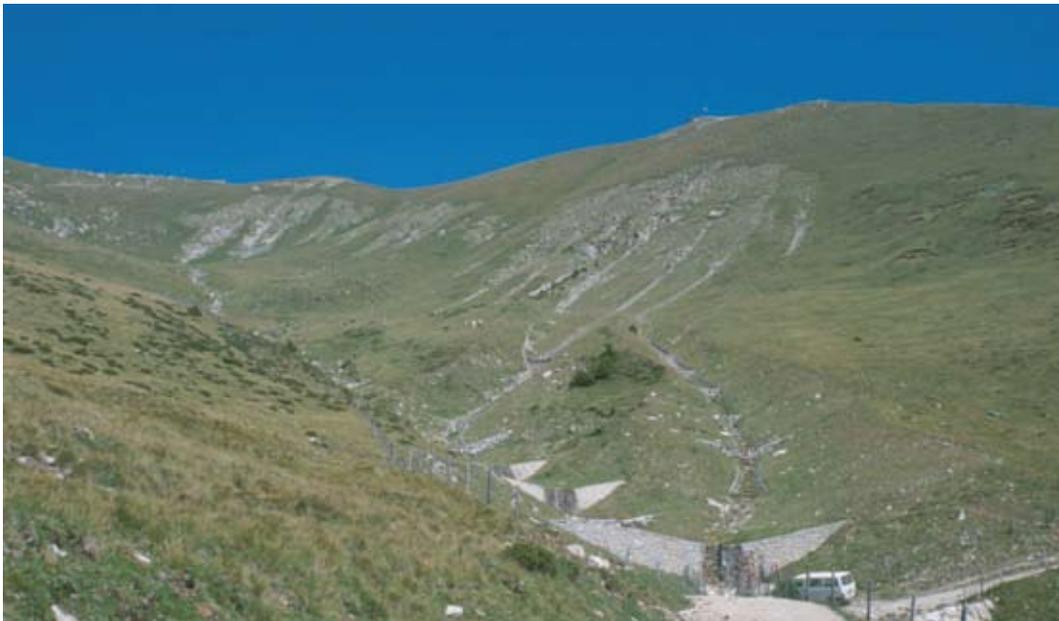
Abb. 7: Erosionsflächen im Kuhleitengraben nach 3 Jahren Begrünung im Jahr 1998

Nach 13 Jahren hatte sich 1998 auf den vorerst kahlen und nährstoffarmen Erosionsflächen eine flächendeckende Grasnarbe etabliert.

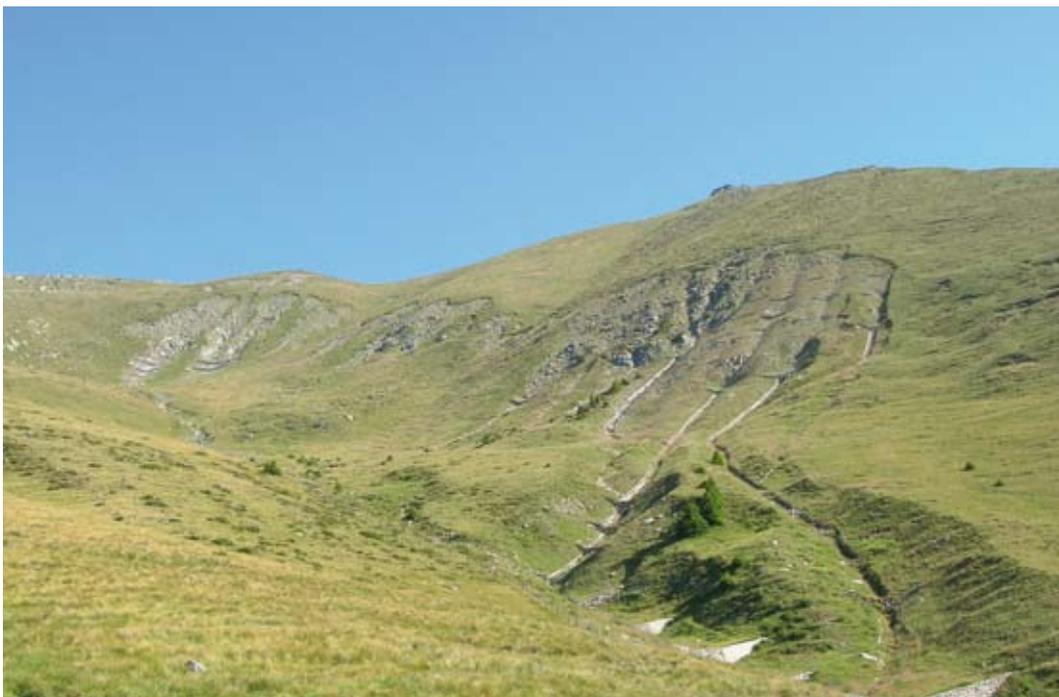
Abb. 8: Erosionsflächen im Kuhleitengraben nach 22 Jahren Begrünung im Jahr 2007

Fig. 8: Erosion surfaces in the Kuhleitengraben after 22 years of revegetation works in 2007

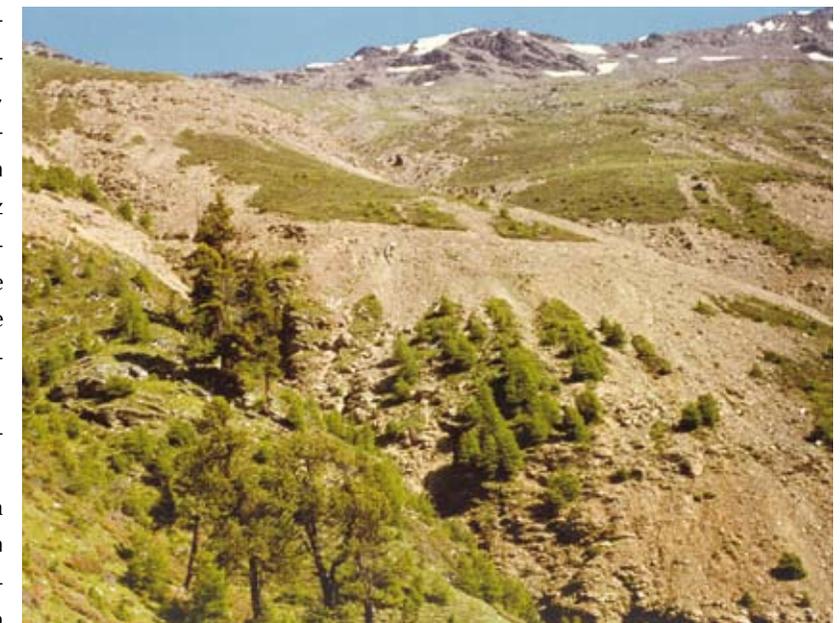
Abb. 9: Erosionsgebiet Tanaser Berg 1979, Gemeinde Laas im Vinschgau

Fig. 9: Tanaser Berg erosion zone in 1979, community of Laas im Vinschgau

Das folgende Bild zeigt die Situation im Jahr 1979, mit den ausladenden Schuttflächen des ursprünglichen Moränenmaterials.

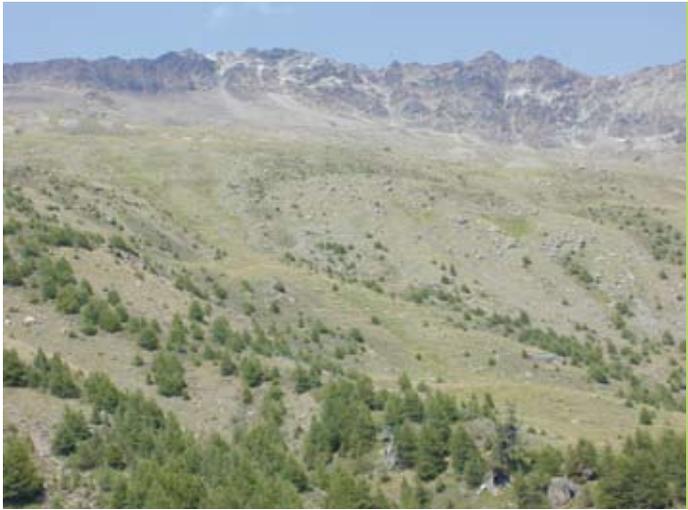
Abb. 10: Erfolgreich begrüntes Erosionsgebiet am Tanaser Berg 1995, Gemeinde Laas im Vinschgau

Fig. 10: Successfully revegetated erosion zone at the Tanaser Berg 1995, community of Laas/Vinschgau

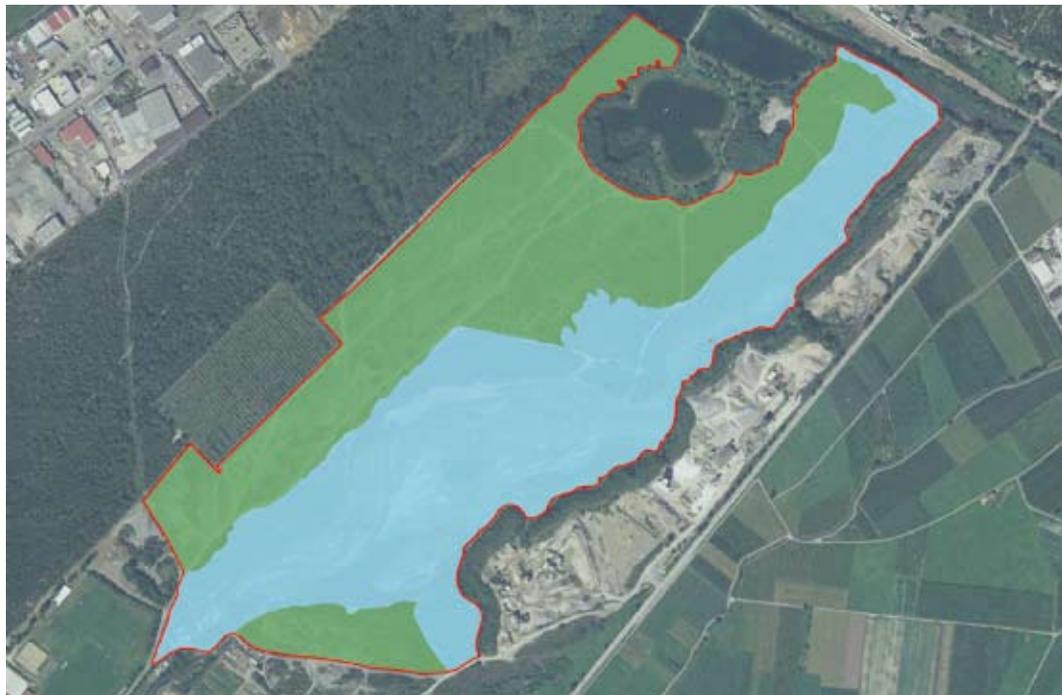
Abb. 2: Flussnahe (blau Fläche) und flussferne (grüne Fläche) Lebensräume im Untersuchungsgebiet „Prader Sand“.

Fig. 2: Study area „Prader Sand“: habitats influenced by river dynamic (blue) and not influenced (green).

Das 50 ha große Untersuchungsgebiet der „Prader Sand“, welches bislang nicht umgewidmet wurde, gliedert sich zu zwei gleich großen Teilen in einen flussnahen und flussfernen Lebensraum (Abb. 2). Aus vegetationskundlicher Sicht gehört die „Pra-

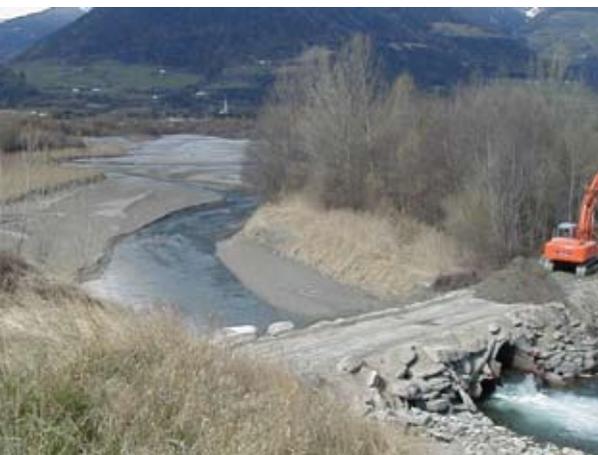
Abb. 5: Kurz vor Entfernung der Brücke über den Suldenbach im Frühjahr 2002. Im Hintergrund das Auffangbecken, Richtung Prad fotografiert.

Fig. 5: Bridge on the Suldenbach just before removal, spring 2002. In the background the retention basin. Photographed towards Prad.

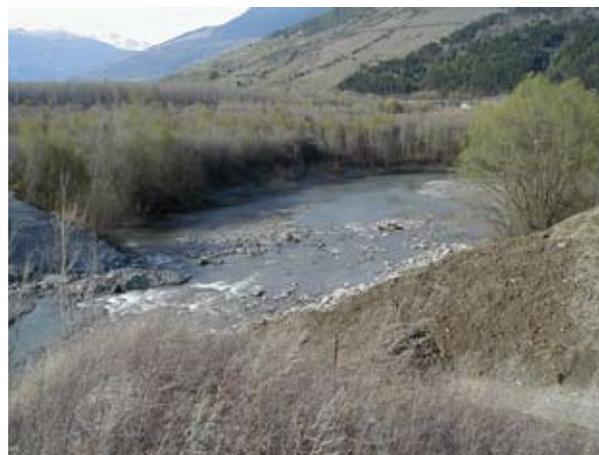
Abb. 6: Die Brücke ist entfernt (Frühjahr 2002), Richtung Spondinig fotografiert.

Fig. 6: The bridge has been removed (spring 2002). Photographed towards Spondinig.

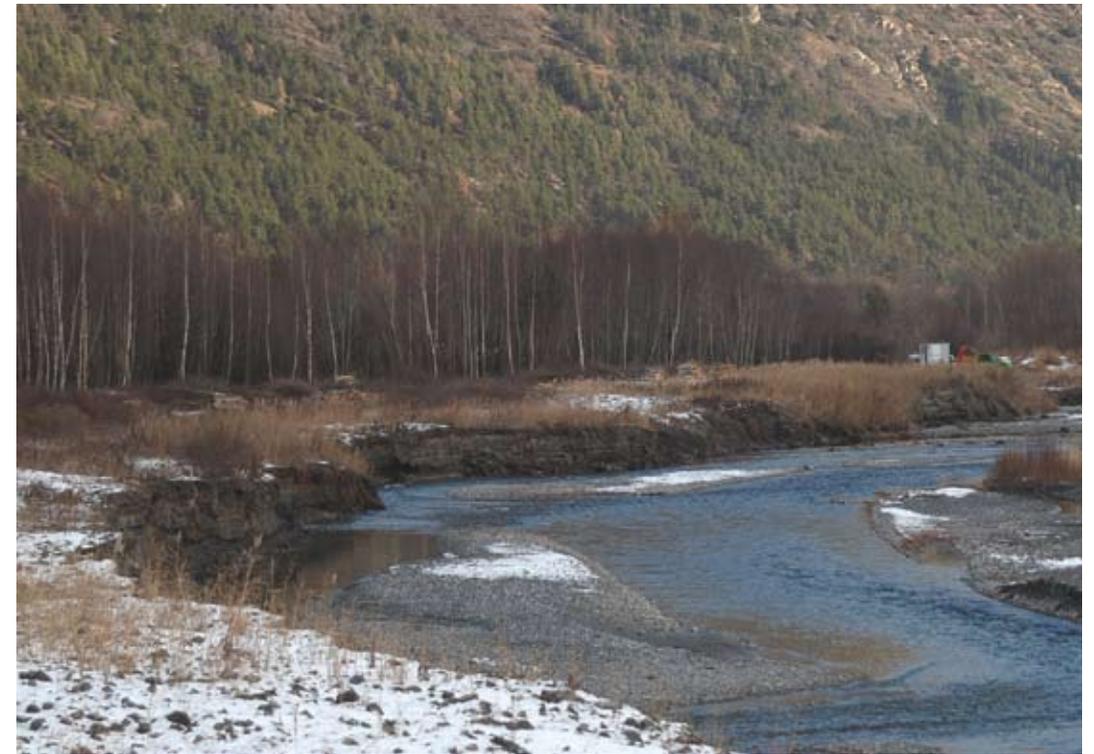
Abb. 7: Rodungsarbeiten am linken Ufer des Suldenbaches im November 2007.

Fig. 7: Clearing works on the left bank of Suldenbach, November 2007.

Weitere Maßnahmen waren mehrmalige Vergrößerungen der Geschiebe-Umlagerungsbereiche durch ufernahe Ausbaggerungen des Suldenbaches seit dem Jahr 2000. Zur Erosionsinitiierung wurden Rodungen und Absenkungen der Uferbereiche durchgeführt (Abb. 7). Dadurch kann die Verbreiterung des Flussbettes auf natürliche Weise durch seitliche Erosion erfolgen.

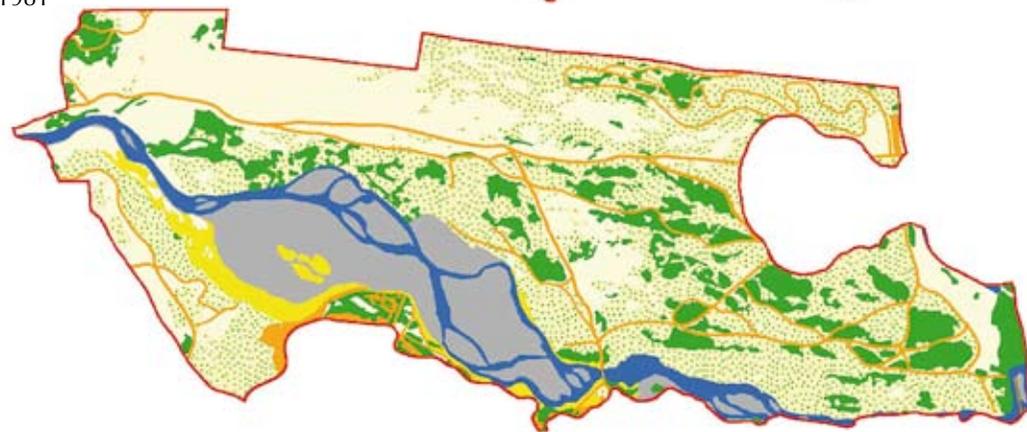
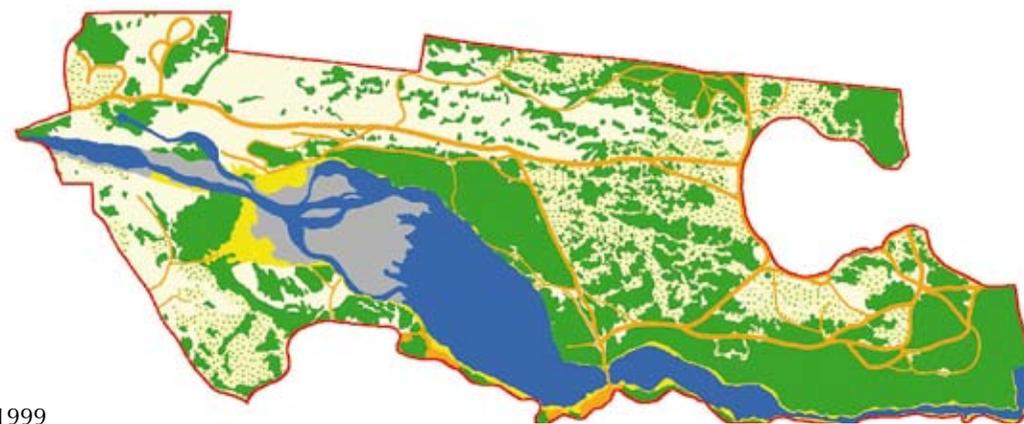
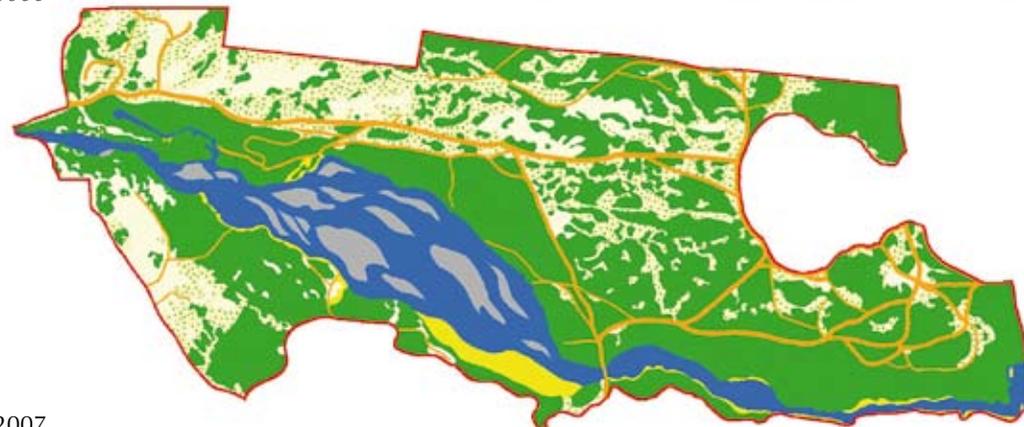
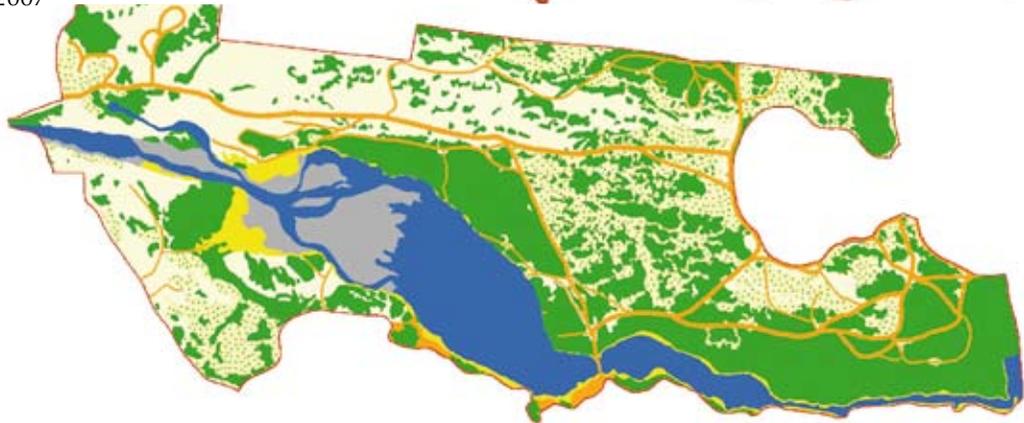
Abb. 8: Strukturelle Entwicklung der „Prader Sand“ seit 1956.

Fig. 8: Structural development of the study area "Prader Sand" since 1956.

se vorhandener Luftbilder. Dabei wurden die Strukturtypen im Maßstab 1:1000 digitalisiert (Abb. 8).

raum. Dieser ist deutlich kleiner bemessen, als die Größe des morphologisch aktiven Flussraums des Suldenbaches vor den Flusskorrekturen war (siehe auch Abb. 8). Die Gestaltung des Flussraumes wird dem Suldenbach selbst überlassen, lediglich die dazu notwendigen Voraussetzungen werden geschaffen. So haben die Einstellung der Schotterentnahme seit 2000 sowie die Entfer-

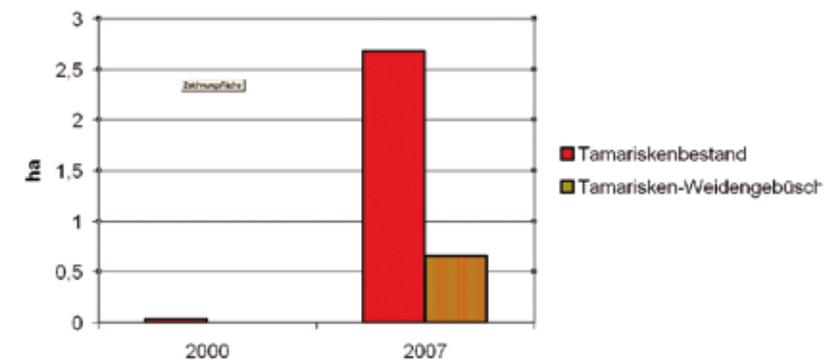
Abb. 12: Der sprunghafte Anstieg der Tamariskenbestände zwischen 2000 und 2007 zeigt die Wirksamkeit der Revitalisierung an.

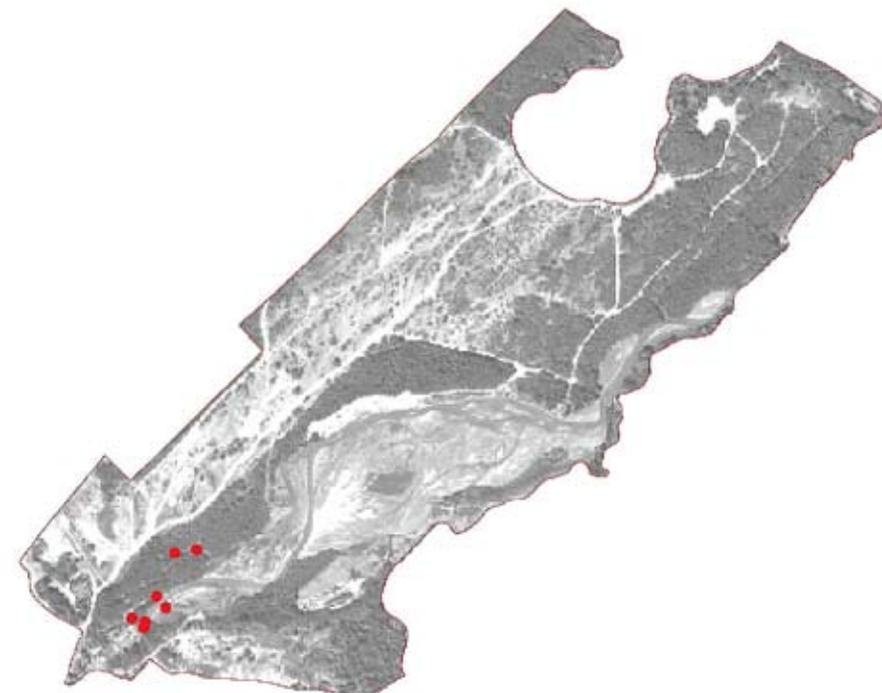
Abb. 13: Vorkommen der Tamariske (rote Flächen) und Uferreitgras (gelbe Flächen). Die obere Karte spiegelt die Situation 2000 wider: nur kleine Tamariskenbestände im südlichen Bereich. 2007 nach der Revitalisierung haben sich die Tamarisken- und Uferreitgrasbestände flächig ausgebreitet.

Fig. 13: Occurrence of Tamarisk (red signature) and Calamagrostis pseudophragmites (yellow signature) at the study area "Prader Sand". Upper map is showing the situation 2000: just small tamarisk populations in the south. After the revitalization 2007 Tamarisk and Calamagrostis pseudophragmites populations have strongly increased.

*germanica*), welche ebenfalls eng an diese durch Hochwasser geprägte Pionierstandorte gebunden ist. Daher besitzen die Bestände mit *Myricaria germanica* einen hohen Indikatorwert für naturnahe Auen (MÜLLER 1988, KUDRNOVSKY 2005). Die Tamariske war bis auf einige wenige Exemplare aus der wildbachdynamischen Zone des Suldenbaches verschwunden. BACHMANN (1997) und MAIR (2006) fanden bei ihren Untersuchungen 1996 und 2000 nur mehr wenige Tamariskenexemplare in der „Prader Sand“ vor. Sieben Jahre später haben sich die Bestände, ausgehend von den punktuellen Restbeständen auf mehr als das Hundertfache vergrößert (3,3 ha) und zeigen die Wirksamkeit der Revitalisierungsmaßnahmen des Suldenbaches auf (Abb. 12, 13).
