# Wildbach- und Lawinenverbau

Zeitschrift für Wildbach-, Lawinen-, Erosions- und Steinschlagschutz  
Journal of Torrent, Avalanche, Landslide and Rock Fall Engineering

Abteilung Wasserschutzbauten

73. Jahrgang, April 2009, Heft Nr. 161

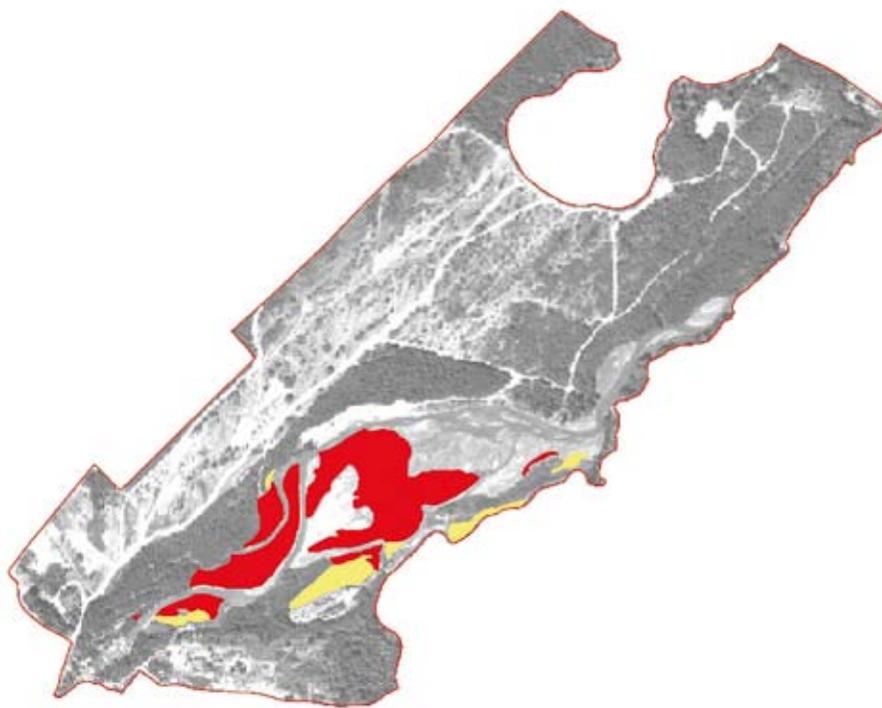
Abb. 13: Vorkommen der Tamariske (rote Flächen) und Uferreitgras (gelbe Flächen). Die obere Karte spiegelt die Situation 2000 wider: nur kleine Tamariskenbestände im südlichen Bereich. 2007 nach der Revitalisierung haben sich die Tamarisken- und Uferreitgrasbestände flächig ausgebreitet.

Fig. 13: Occurrence of Tamarisk (red signature) and Calamagrostis pseudophragmites (yellow signature) at the study area "Prader Sand". Upper map is showing the situation 2000: just small tamarisk populations in the south. After the revitalization 2007 Tamarisk and Calamagrostis pseudophragmites populations have strongly increased.

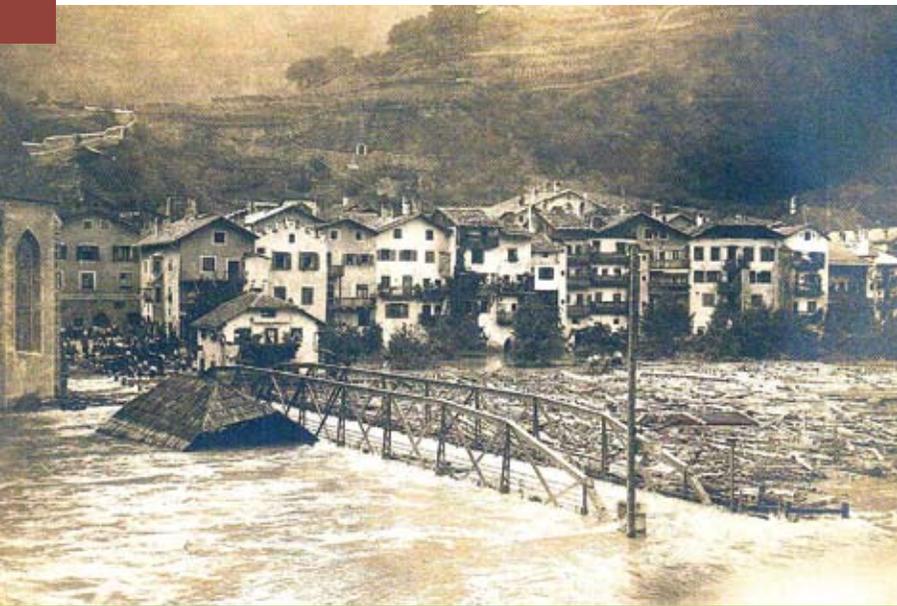
Abb. 1: Extremereignis vom 9. August 1921

Fig. 1: Extreme event of 9th August 1921

Am 9. August 1921 verursachte der Tinnebach die größte Naturkatastrophe von Klausen, als er über die Ufer trat. Nach intensiven Regenfällen löste sich Material und wurde von den tosenden Wildbächen mitgeschwemmt. Vor allem von den Nebenflüssen des Plankenbachs wurde viel Material mitgerissen. Der Tinnebach nahm das

gesamte Wasser der Nebenbäche auf und stürzte durch Klausen, wo er über das Ufer trat. Insgesamt wurden ungefähr 800.000 m<sup>3</sup> Material be-

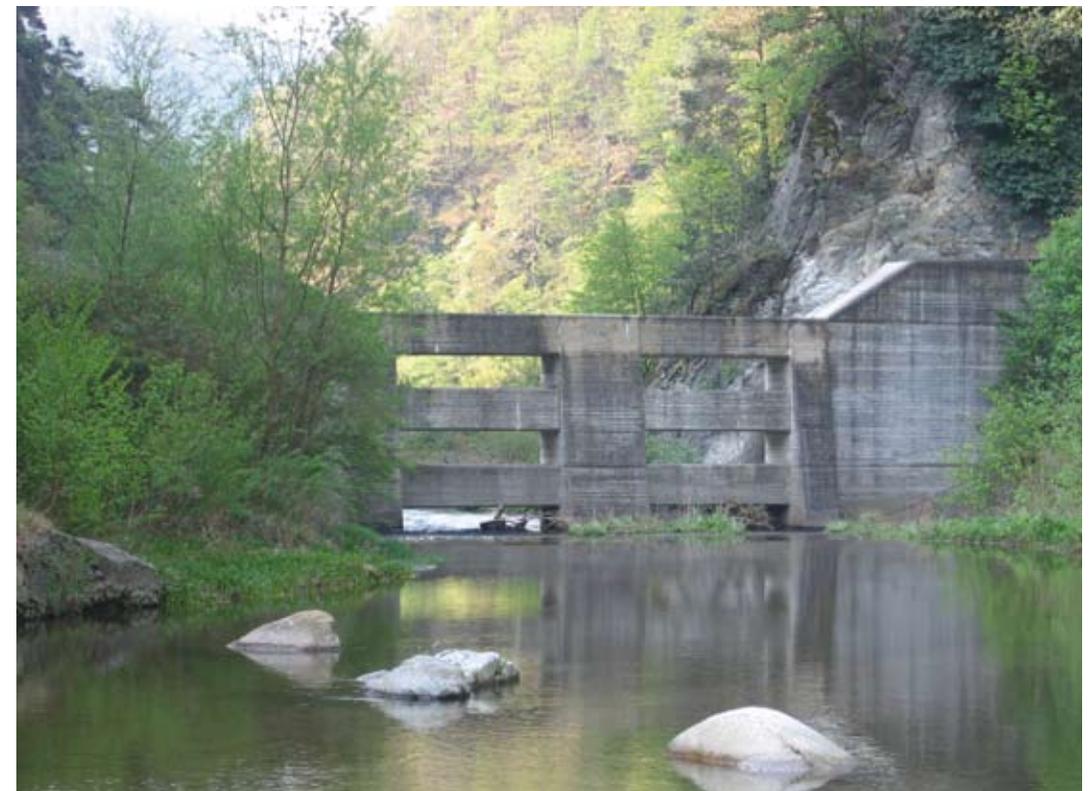
Abb. 2: Geschieberückhaltesperre am Tinnebach

Fig. 2: Debris retention dam on the Tinnebach

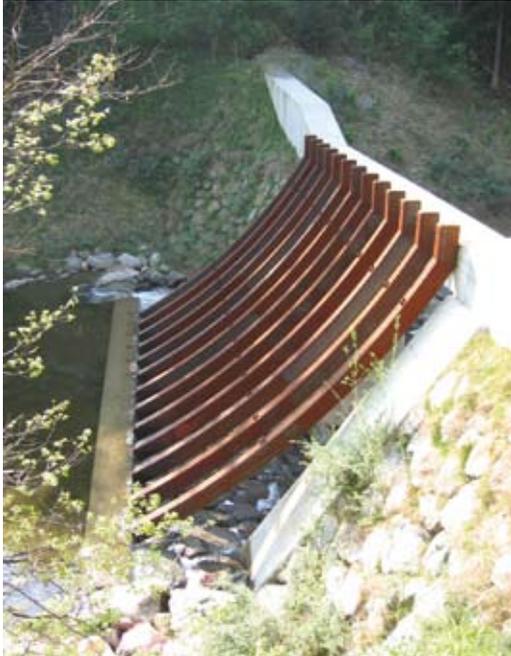
Abb. 3: Neu errichtete Geschiebesortiersperre

Fig. 3: Newly constructed debris sorting dam

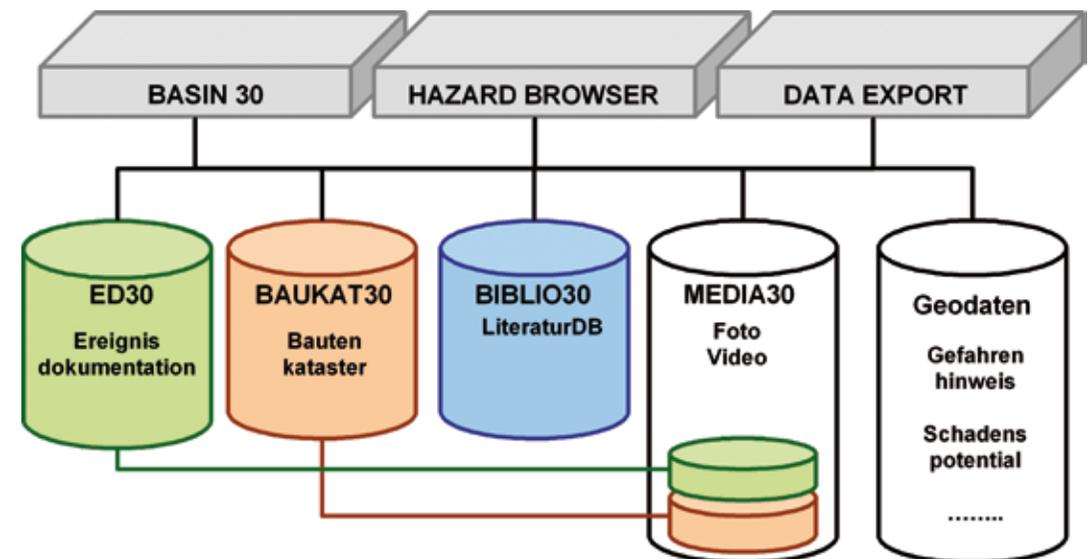
Abb. 1: Informationssystem IHR

Fig 1: Information System for Hydrogeological Hazards and Risks (IHR)

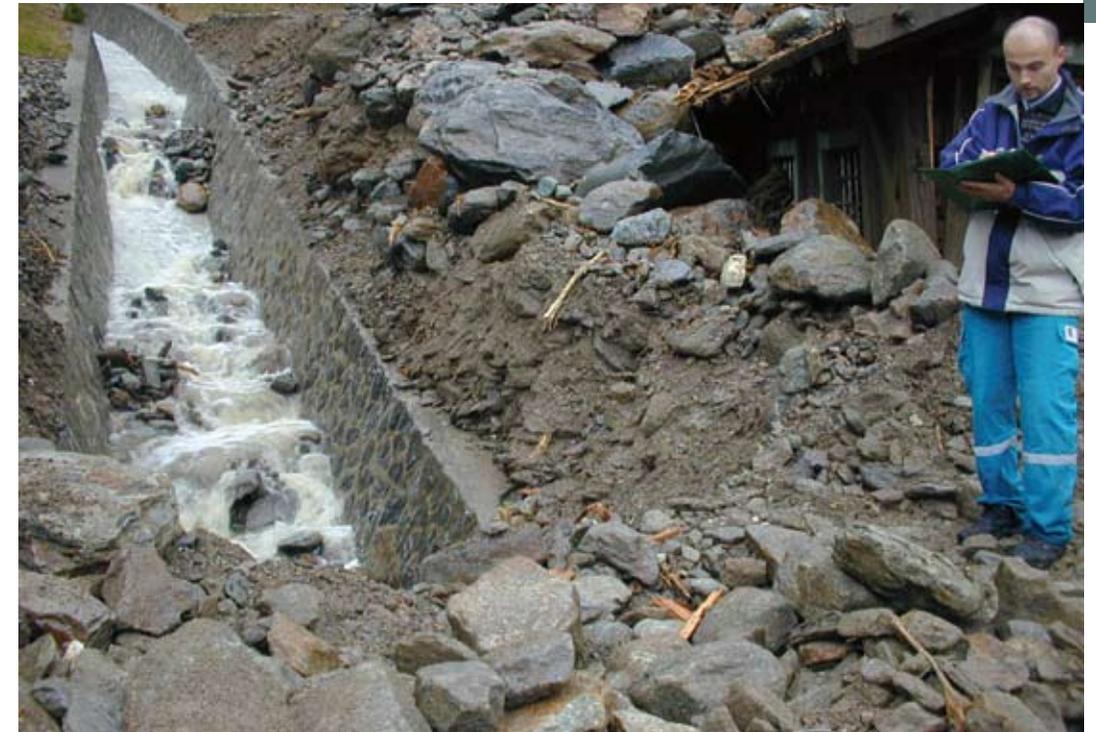
Abb. 2: Phasen der Ereignisdokumentation

Fig. 2: Steps in the event documentation

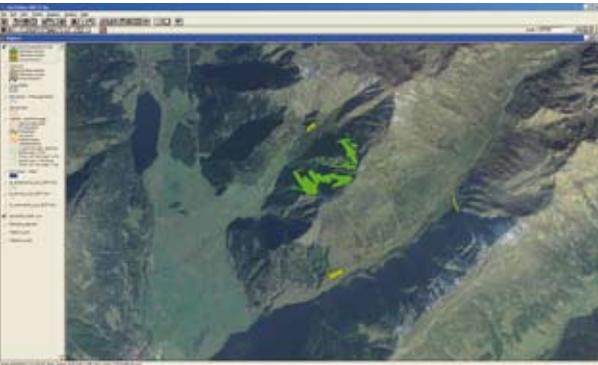
Abb. 5: BAUKAT30: ingenieurbio-logische Maßnahmen.

Fig. 5: BAUKAT30: bioengineering measures

Der BAUKAT30 ist ein Archiv der Wasserschutzbauten in der Provinz Bozen. Es handelt sich hauptsächlich um alle Wasserschutzbauten die entlang aller Fließgewässer errichtet worden sind, wie z.B.: Querwerke (Sperrn), Längswerke (Ufermauern, Dämme) und Überquerungen (Brücken, Stege). Dazu gehören auch alle ingenieurbio-logischen Maßnahmen an den Erosionsflächen.

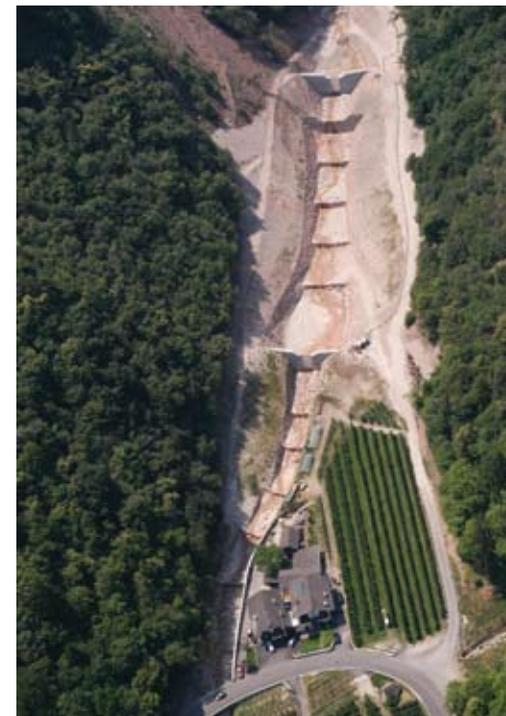
Abb. 9: Prissianerbach: nach der Verbauung.

Fig. 9: Prissianerbach: Situation after realization of defence works

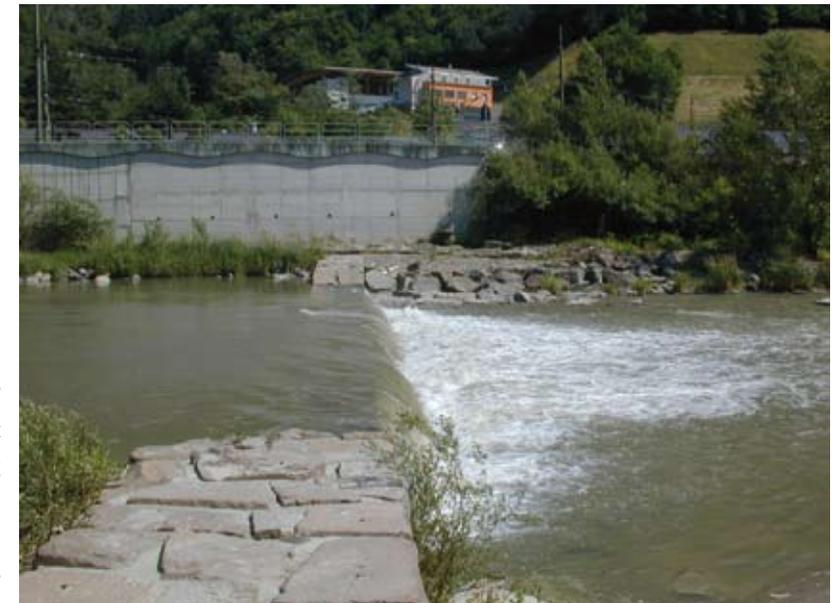
Abb. 1: Sperre am Eisack bei Blumau vor dem Umbau

Fig. 1: Dam on the Eisack near Blumau before the alteration

Bei der Planung für den Umbau der Sperren, die vom Staatsbauamt zur Sicherung des Eisenbahngeländes in Blumau Anfang 1990 errichtet wurden, musste nach einer Bauweise der Sohlsicherung gesucht werden, welche den aktuellen Schutzgrad für Eisenbahn und Autobahn langfristig garantiert. Darüber hinaus sollten die neuen Strukturen nicht nur für Forellen und Äschen, sondern auch für Aitel (*Leuciscus cephalus*) und Barben (*Barbus barbus*) passierbar sein.

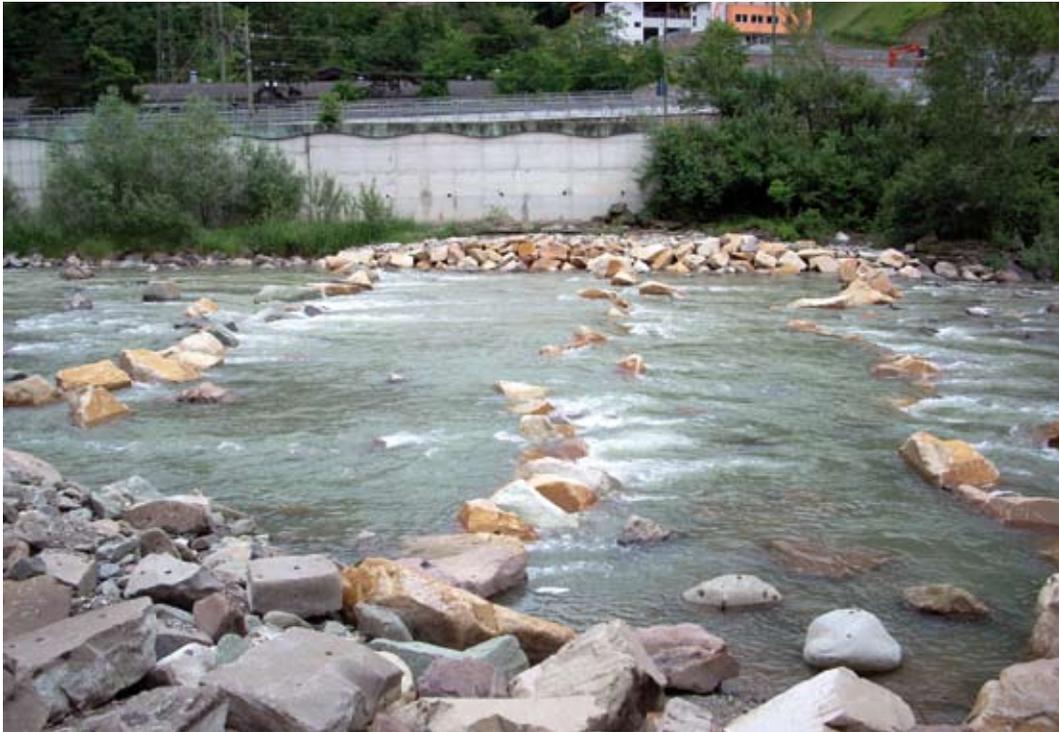
Abb. 2: Aufgelöste Rampe anstelle der Sperre am Eisack bei Blumau (Foto Vito Adami)

Fig. 2: Dismantled ramp instead of the dam on the Eisack near Blumau (Photo Vito Adami)

Diesen Anforderungen entspricht der Bautyp einer aufgelösten Rampe mit trocken verlegten Zyklosteinen am besten. Unter der ökologischen Baubegleitung von Dr. Vito Adami wurden die Sperren, welche jeweils eine Absturzhöhe von 120 cm aufwiesen, um 50 cm abgesenkt und das Flussbett um gut 10 m verbreitert. Die verbleibende Höhe von 70 cm wurde mit einer 15 m langen Rampe aus trocken verlegten Zyklosteinen

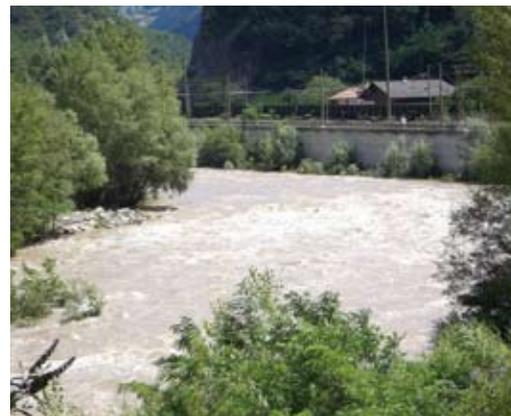
Abb. 3: Aufgelöste Rampe am Eisack bei Blumau mit Hochwasserführung Juli 2008

Fig. 3: Dismantled ramp on the Eisack near Blumau during a flood in July 2008

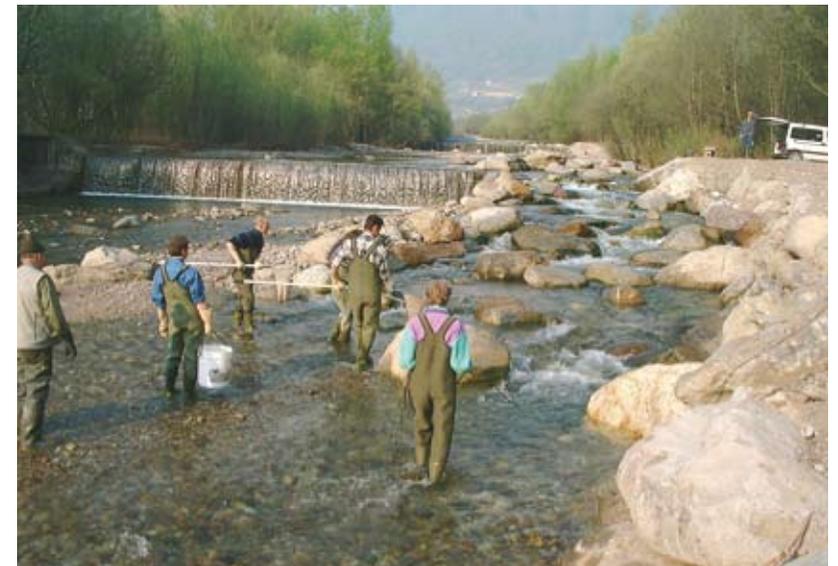
Abb. 4: Elektrofischung der Fischrampe an der 2. Sperre am Unterlauf der Falschauer im Frühjahr 2001

Fig. 4: Electrical fishing of the fish ramp on the 2nd dam on the tailwater of the Falschauer in Spring 2001

Eine Elektrofischerei hat ergeben, dass beide Rampen für Forellen, aber auch für Äschen passierbar sind. An der Bach aufwärts folgenden 4. Sperre wurden zahlreiche Äschen und Forellen gefangen, die nach einer Aufstiegsmöglichkeit gesucht haben. Im Frühjahr 2007 wurde der Umbau der 4. und 5. Sperren in Angriff genommen. Dabei wurde eine neue Bauweise der Umgehungs-

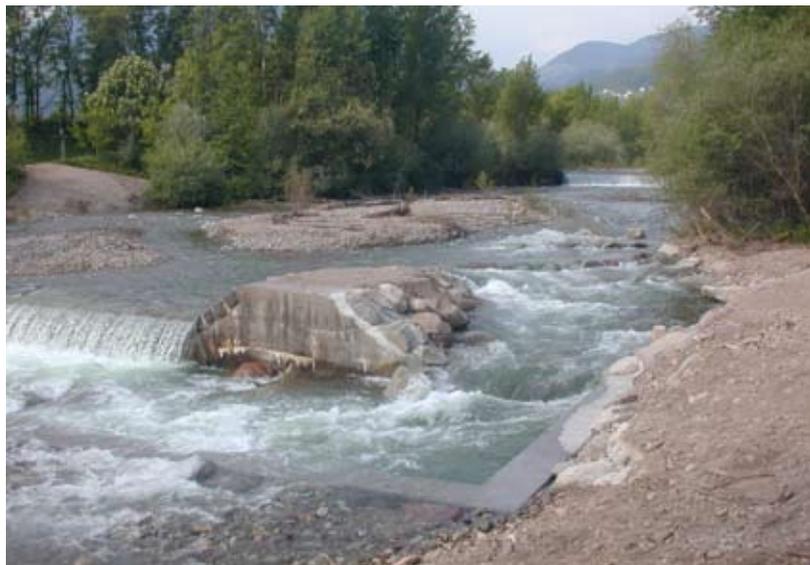
Abb. 6: Fertiggestellte L-Rampe im Mai 2007 an der 5. Sperre der Falschauer

Fig. 6: Finished L-ramp in May 2007 on the 5th dam of the Falschauer

gerinne gewählt, um die Gefahr auszuschalten, dass ein Fisch den Einstieg in die Rampe verpassen könnte und dann im Kolk der Sperre „stecken“ bleibt. Die Rampen unterhalb der Sperre wurden mit einer Kurve von 90° quer zur Bachachse ge-

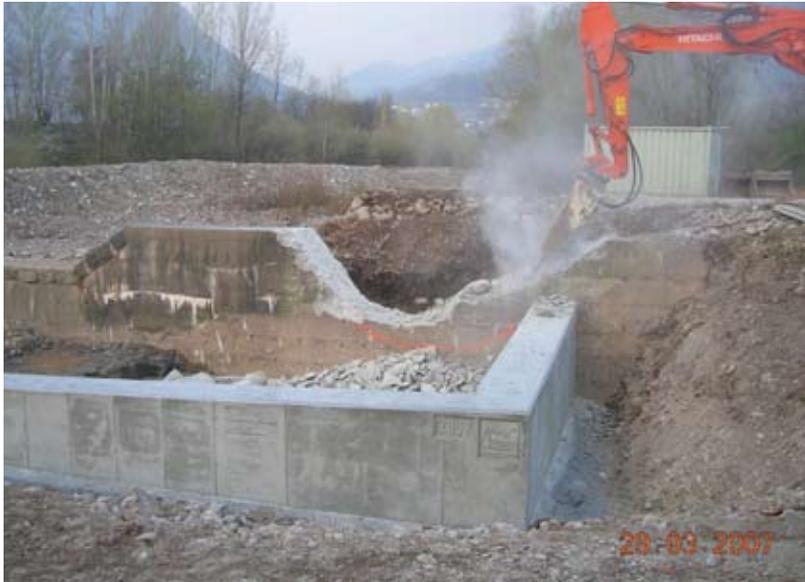
Abb. 5: Abbruch der Schulter an der 5. Sperre

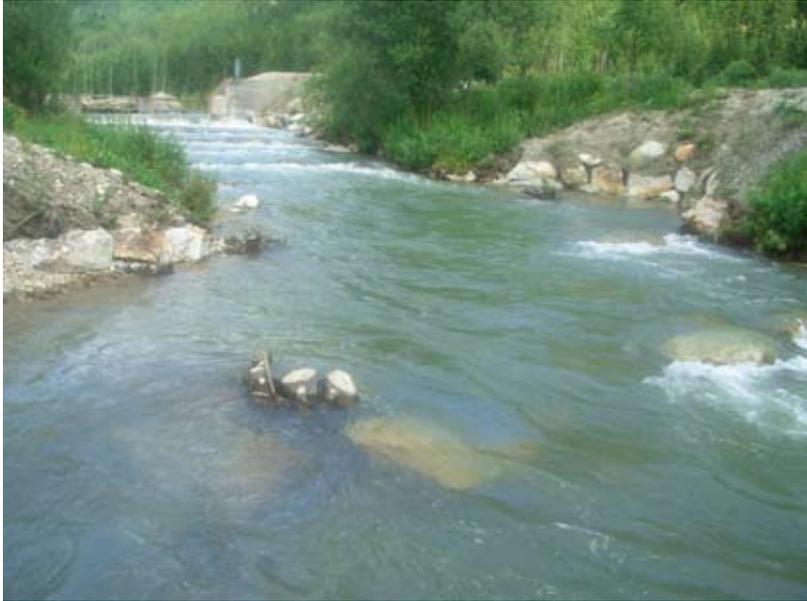
Abb. 8: Rückhaltesperre  
am Antholzer Bach mit  
Pendelrampe passierbar  
gemacht

*Fig. 8: Retaining dam on  
the Antholzer Bach made  
passable with an oscillating  
ramp*

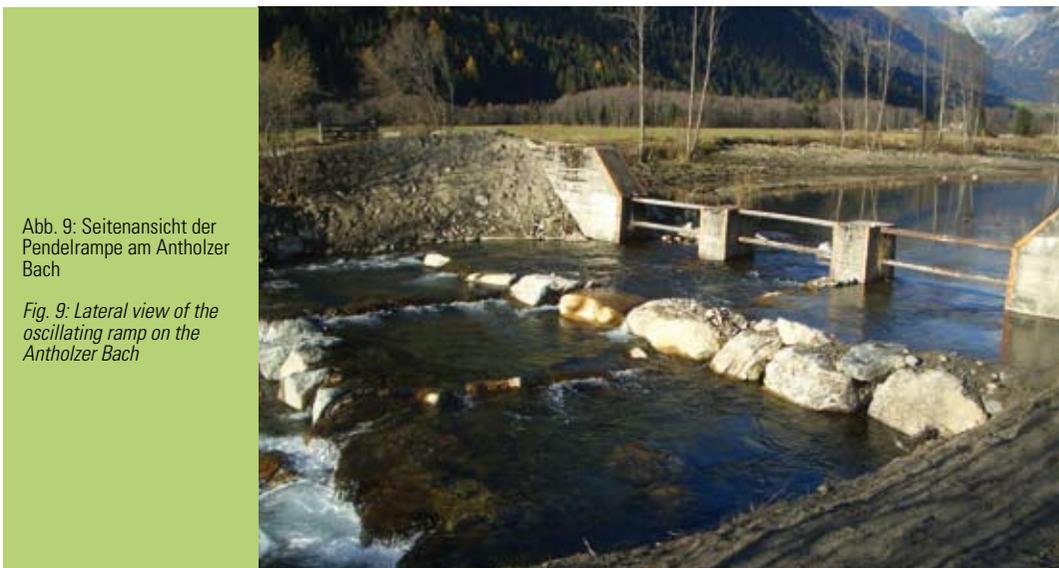
Abb. 9: Seitenansicht der  
Pendelrampe am Antholzer  
Bach

*Fig. 9: Lateral view of the  
oscillating ramp on the  
Antholzer Bach*

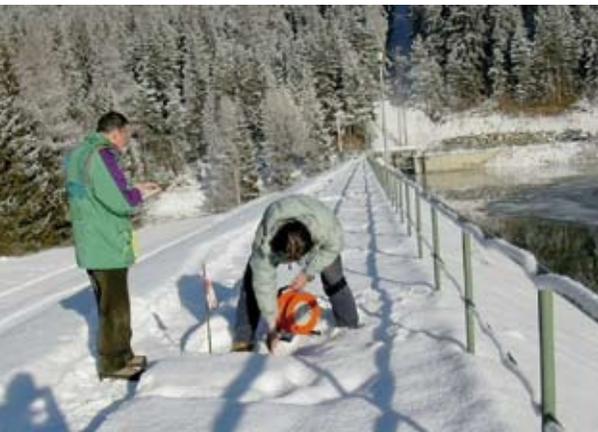
Abb. 2: Messung der Wasserstände in den Piezometern in einem Erddamm (Sexten im Pustertal).

Fig. 2: Measurement of water levels in the seepage pipes of an earth dam (Sexten im Pustertal).

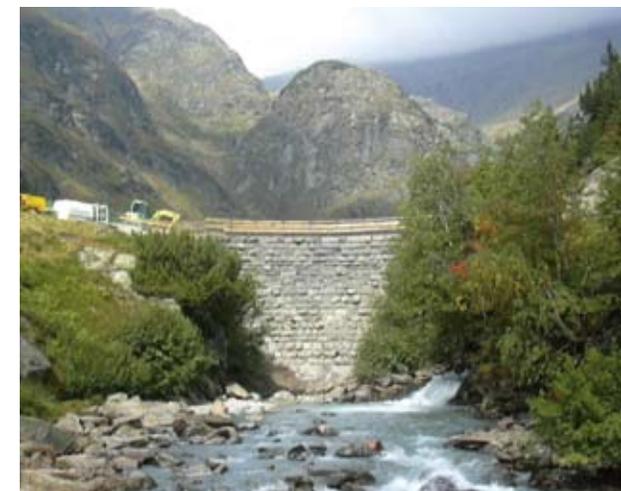
Abb. 2: Historische Bauwerke: Der Damm zum Rückhalt von Hochwasser im Ritnaunertal (Haglsboden)

Fig. 2: Historical structures: the dam for retaining floodwaters in the Ritnaunertal (Haglsboden)

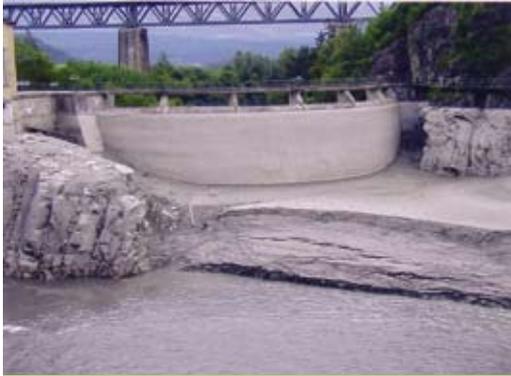
Abb. 5: Entleerung des Speichers in Franzensfeste (Juni 2000): an der Mauer abgelagertes Material (ca. 20 m Höhe)

Fig. 5: Emptying of the reservoir in Franzensfeste (June 2000): material deposited on the wall (height approx. 20 m)

Die Hochwässer transportieren im Tal Material mit großer Körnung, welches sich meistens am Ende eines Staubeckens niedersetzt

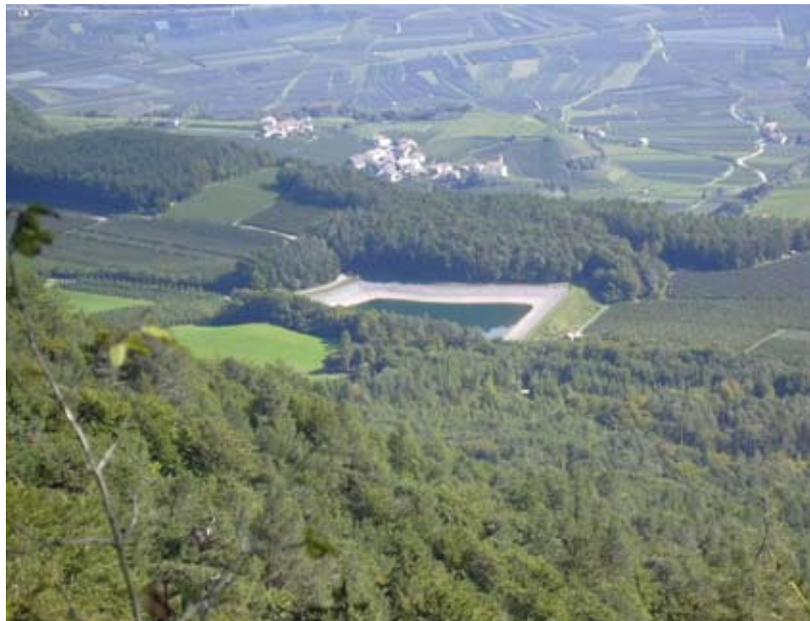
Abb. 8: Speicher zur Bewässerung der Weinbaugebiete und der Obstanlagen in Überetsch

*Fig. 8: Reservoirs for the irrigation of winegrowing areas and orchards in Überetsch*

Die Becken für die Bewässerungsanlagen sind meistens in den Hügelländern und den Berghängen der Täler gelegen. Sie dienen dem Anbau der weit geschätzten landwirtschaftlichen Produkte Südtirols (vor allem in Weinbergen und in Obstplantagen).

Sie werden meistens von Konsortien oder einzelnen Landwirten (in solchen Fällen meistens Familienbetrieben) betrieben und haben Stauvolumen, die zwischen wenigen Tausenden bis Hunderttausenden Kubikmetern liegen. Für die Dimensionierung der Becken ist des Öfteren auch ihr Frostschutzeinsatz maßgebend. Dabei werden in den klaren Nächten des fortgeschrittenen Frühjahrs die gesamten Talobstanlagen besprüht: Das Wasser fällt so auf die jungen Blüten, umhüllt sie mit einer im Inneren temperaturstabilen Eisschicht und schützt sie vor irreparablen Schäden. Die von diesen Maßnahmen betroffenen Bewässerungsflächen erreichen etwa 12.000 Hektar. Der für diese Nutzung erforderliche Wasserbedarf ist mit im Mittel 30 Millionen m<sup>3</sup> im Jahr sehr hoch, auch

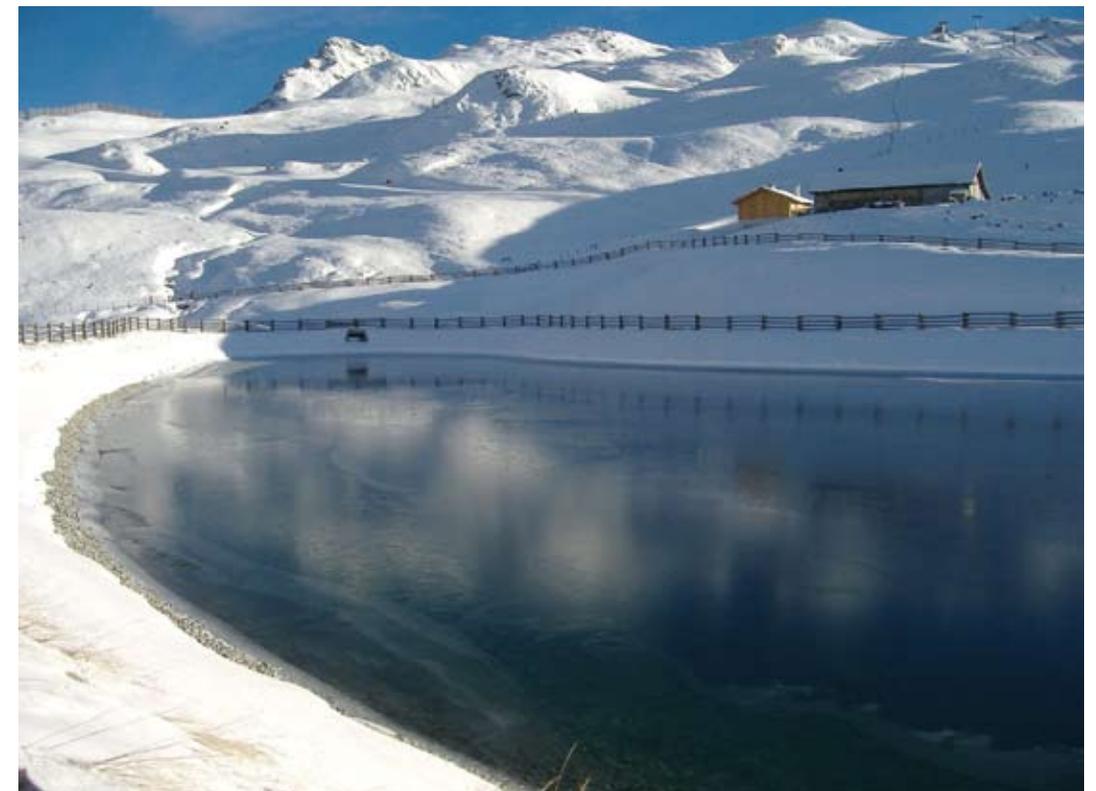
Abb. 9: Das Beschneigungsbecken Ratschings: Die Belüftungsanlage begrenzt die Eisbildung an der Oberfläche.

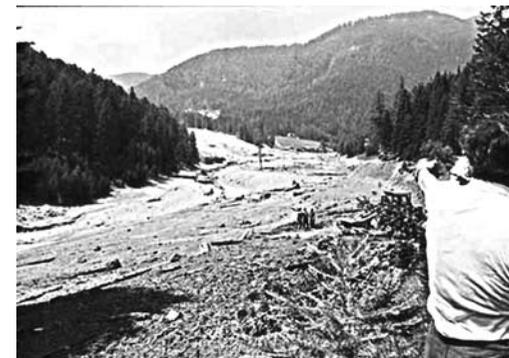
Abb. 11: das Fassatal (TN) nach dem katastrophalen Bruch des Bergbaubeckens.

Fig. 11: The Fassa Valley (TN) after the catastrophic break in the mining basin

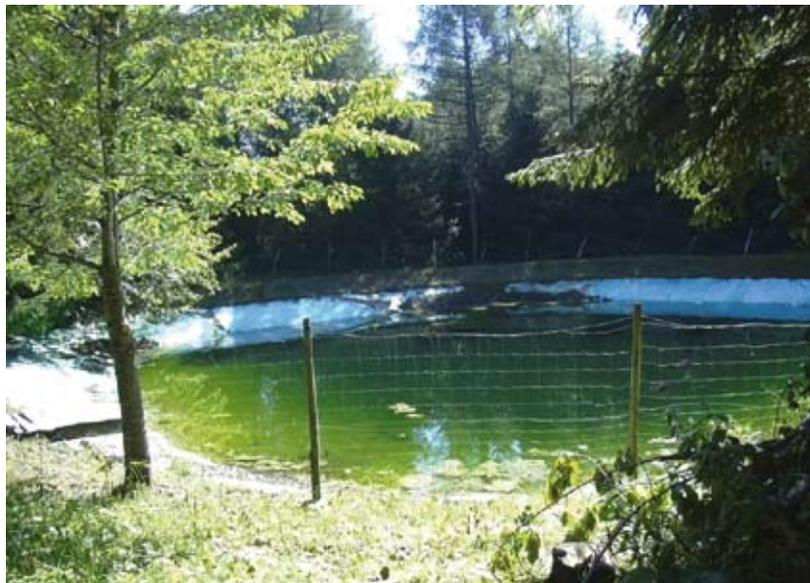
Abb. 14: Beispiel großer Vernachlässigung eines Brandschutzbeckens. Die Dichthaut ist in mehreren Punkten gerissen, es fehlt ein geeigneter Überlauf und auf dem Damm wachsen Bäume.

*Fig. 14: Example of great neglect of a fire prevention basin. The liner is torn in several places, there is no suitable overflow and trees are growing on the dam.*

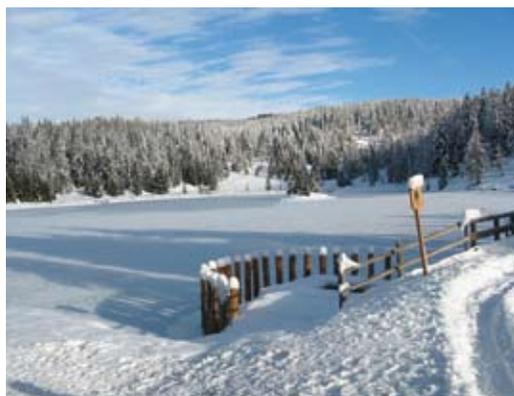
Abb. 15: St. Felixer Weiher (Naturdenkmal): der Überlauf. Der Damm wird seitens Amt für Stauanlagen betrieben.

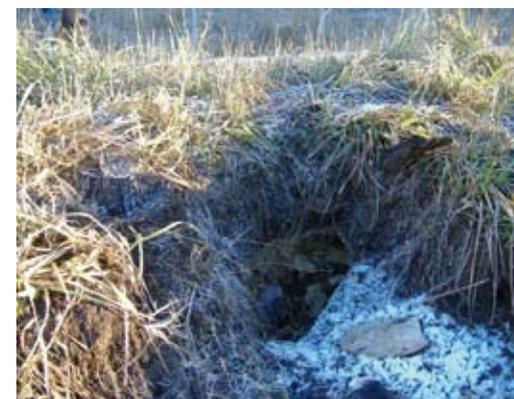
Abb. 16: Beispiel einer öfters auftretenden Anomalie: Das Vorhandensein von Tierhöhlen im Dammkörper kann Sickerwege verursachen, welche schlimmstenfalls zum hydraulischen Bruch führen können.

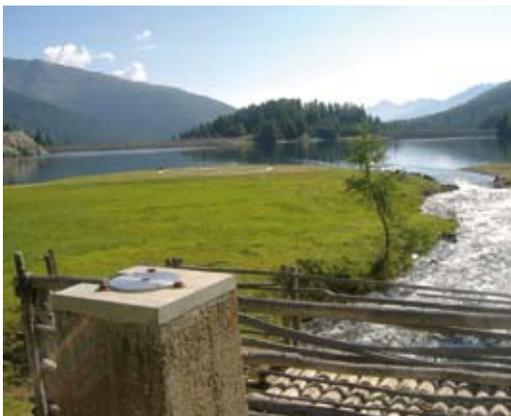
Abb. 17: Weißbrunner Stausee (Ultental): Fixpunkte zur topografischen Präzisionsvermessung.

Die Vermessung wird anhand von 10 Messpunkten auf der Dammkrone und anhand von 4 außerhalb des Dammes auf Fels liegenden Fixpunkten durchgeführt. Die Wasserstandspegel und Drainagedaten werden lokal aufgezeichnet und können digital ausgelesen werden. Die Energieversorgung des Datenerfassungssystems erfolgt über Solarzellen und einem Akku.

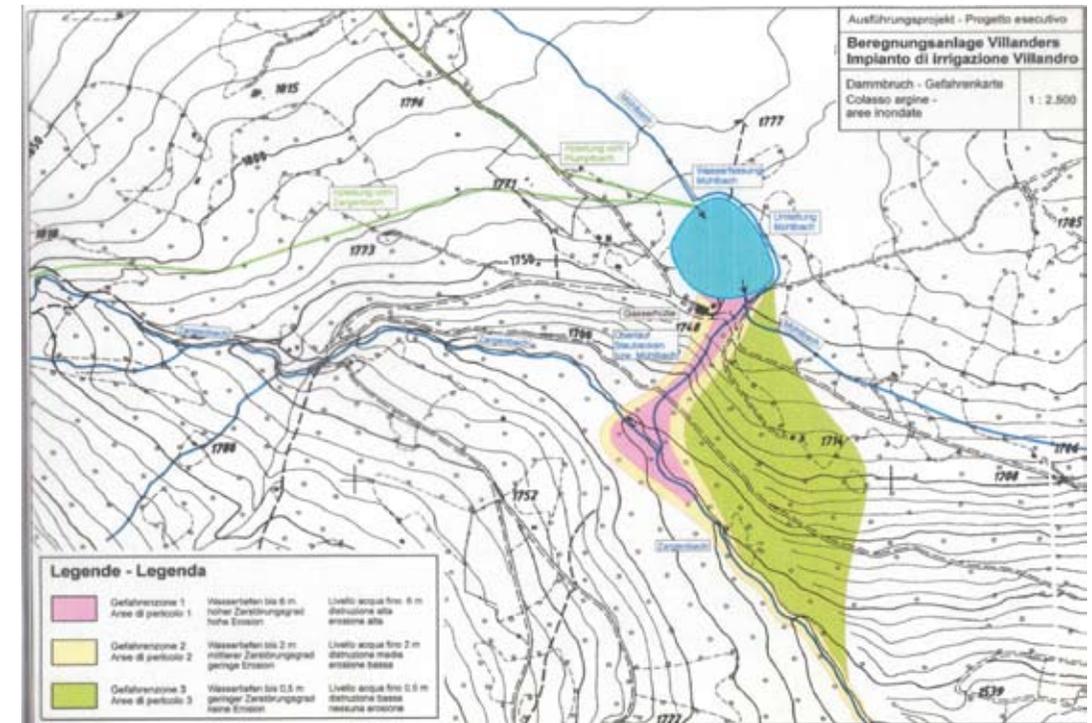
Abb. 18: Beispiel eines Lageplans mit überflutenden Flächen infolge eines angenommenen Dammbrechens

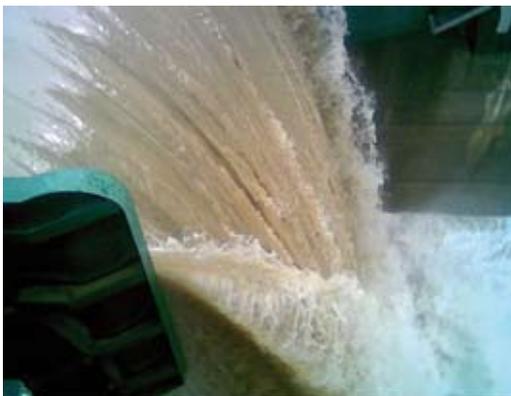
Abb. 19: Mit programmierten Wasserableitungen in Verbindung mit den meteorologischen Prognosen können große Speicherbecken Volumen zum Hochwasserrückhalt (Kappung der Hochwasserwelle) bereitstellen

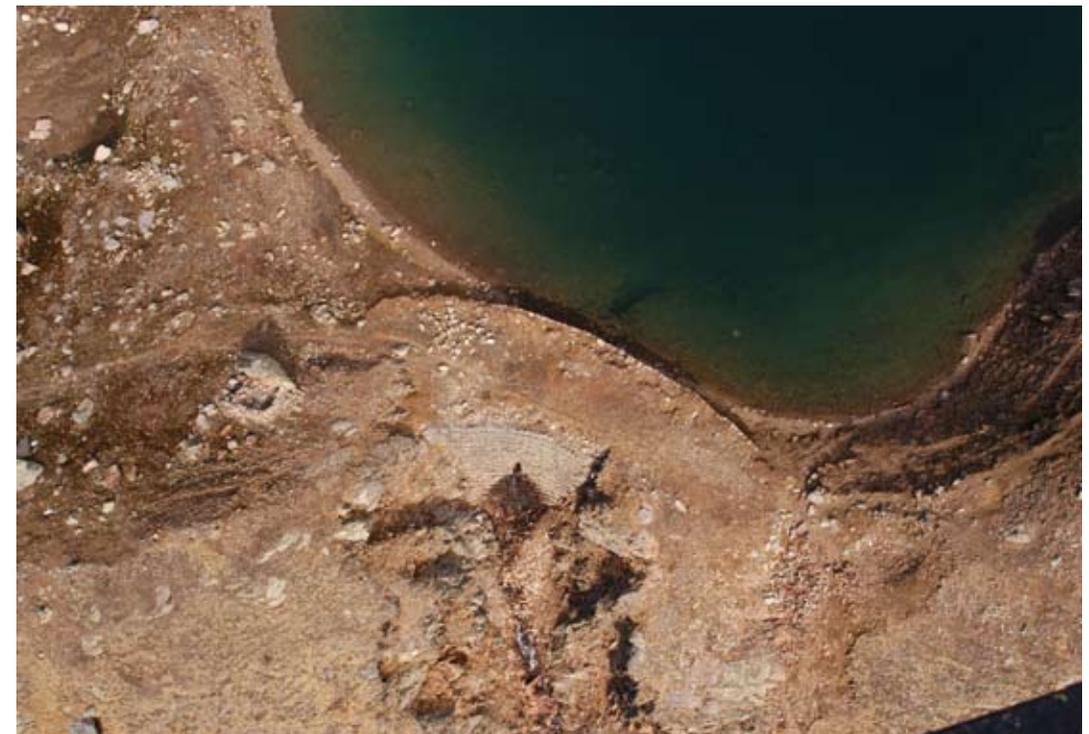
Abb. 2: Luftbild – Dammbereich des Schwarzsees

Beim Speicherbecken handelte es sich ursprünglich um einen Damm aus bindigem Erd- und Felsmaterial in leichter Bogenform mit einer natürlichen Lehmkernabdichtung und Brettertäfelung.

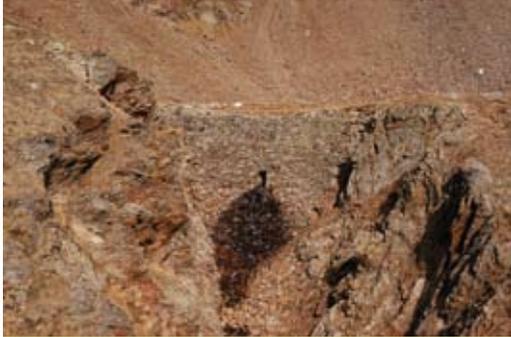
Abb. 3: Talseitige Trockenaufmauerung mit Wasseraustritten

Wasserseitig war an der Oberseite an die Täfelung eine Steinmauer angeschlossen, welche eine Wellenerosion verhindern sollte. Talseitig besitzt der Erddamm eine Trockenaufmauerung, welche an der Dammkrone und an der orographisch linken Felsseite zu sanieren war.

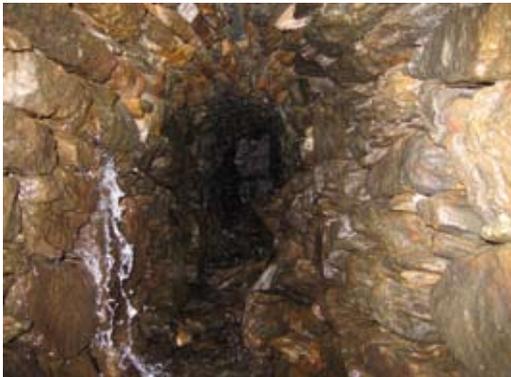
Abb. 4: Wasseraustritte im Stollen vor der Sanierung

In der Mitte der Mauer trat ein gewölbter Stollen mit einer Breite von 75cm und einer Höhe von 1,15m hervor, welcher als Freispiegelentnahmeleitung diente und wasserseitig der Kernab-

Als Drainagesystem hatte sich im Laufe der Zeit infolge starker Undichtheiten der ursprüngliche Entnahmestollen im Mauerzentrum entwickelt. Anfänglich dürfte keines vorgesehen gewesen sein.

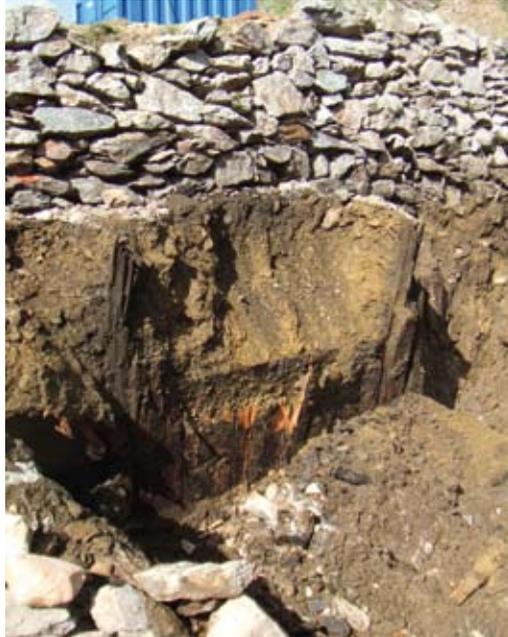
Abb. 5: Damm mit natürlicher Lehmkernabdichtung und Brettertäfelung

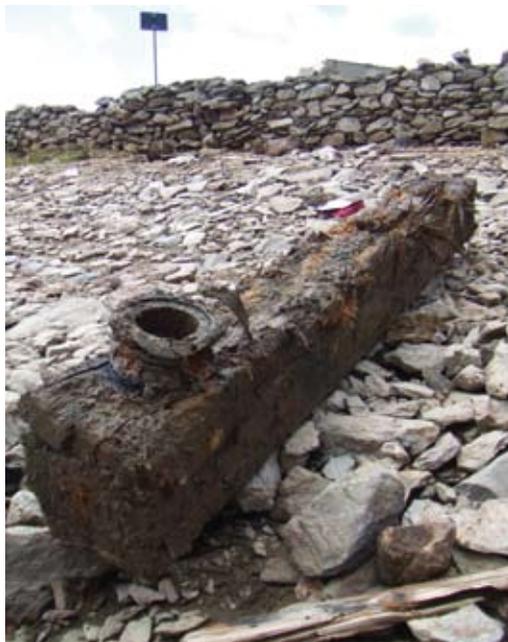
Abb. 6: Ursprüngliche Entnahmeleitung mit regulierbarer Öffnung

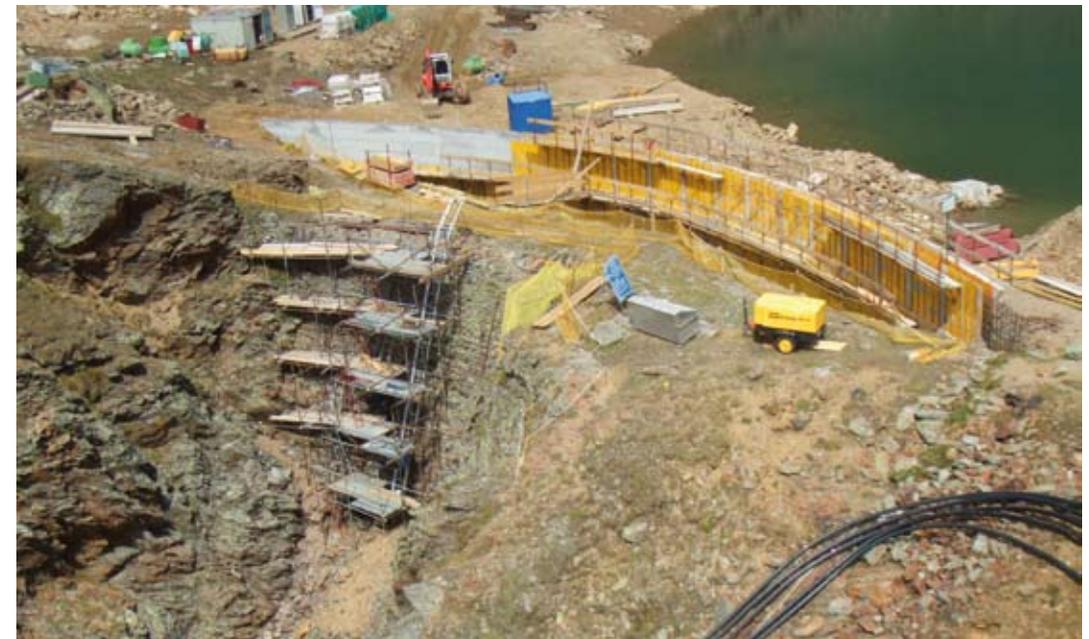
Abb. 7: Luftaufnahmen der Sanierungsarbeiten

Die Sanierung des Speichers erfolgte nach Prüfung verschiedener Möglichkeiten in der Projektierungsphase durch die Errichtung einer Stahlbetondichtwand. Während sich bei den geologischen und geotechnischen Untersuchungen in der Bauphase links und rechts Fels zeigte, kamen im mittleren Bereich des Dammes extrem zerlegte Glimmerschiefer/Phyllite zum Vorschein. Dies hatte zur Folge, dass die Dichtwand nicht mehr wie ursprünglich vorgesehen bis in eine Tiefe von 6,10m direkt an den Fels angeschlossen werden konnte. Um die Standsicherheit den Erfordernissen der derzeitigen Normen anzupassen, musste ein Fundament mit einem zentralen Sporn ausgeführt werden. Lagemäßig wurde die Dichtwand anstelle der ursprünglich bestehenden hinteren Mauer errichtet.

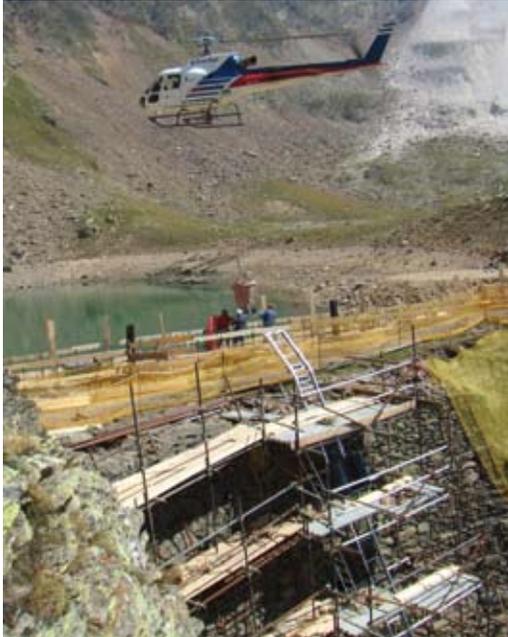
Abb. 8: Gänzlicher Materialtransport mittels Hubschrauber

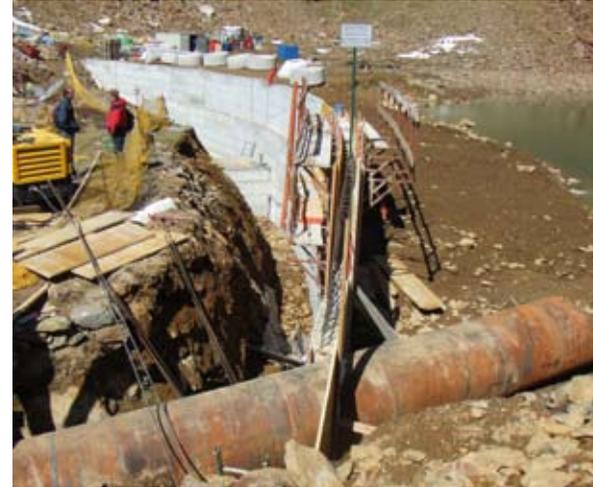
Abb. 9: Oberflächenüberlauf

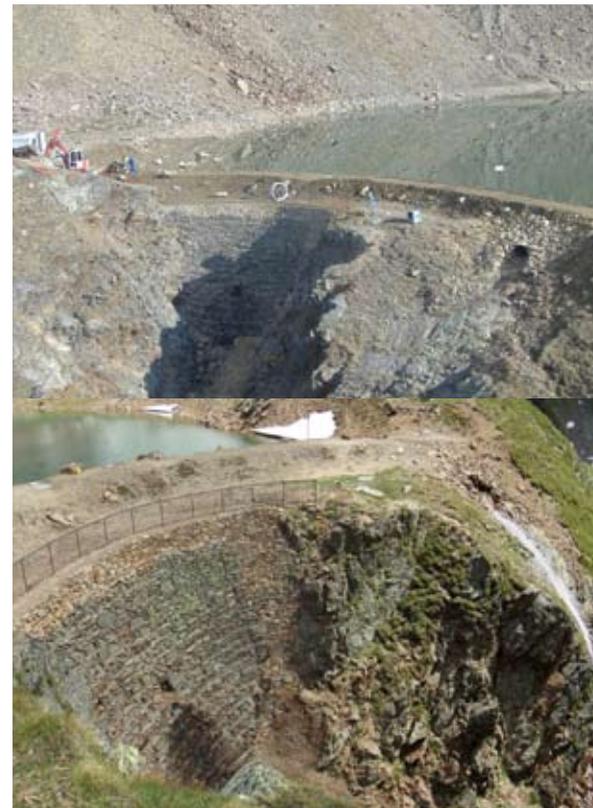
Abb. 10a und b: Dammbereich vor Abschluss der Arbeiten mit sichtbarem Abfluss des Überlaufes des Drainagenwassers

Die Überwachung und Kontrolle des Dammes erfolgt über die lage- und höhenmäßige Vermessung maßgebender Punkte des Bauwerks, über 2 gleich talseitig an die Mauer eingebaute Piezometer, über einen elektronischen Wasserstandspegel und über ein Drainagemesssystem.

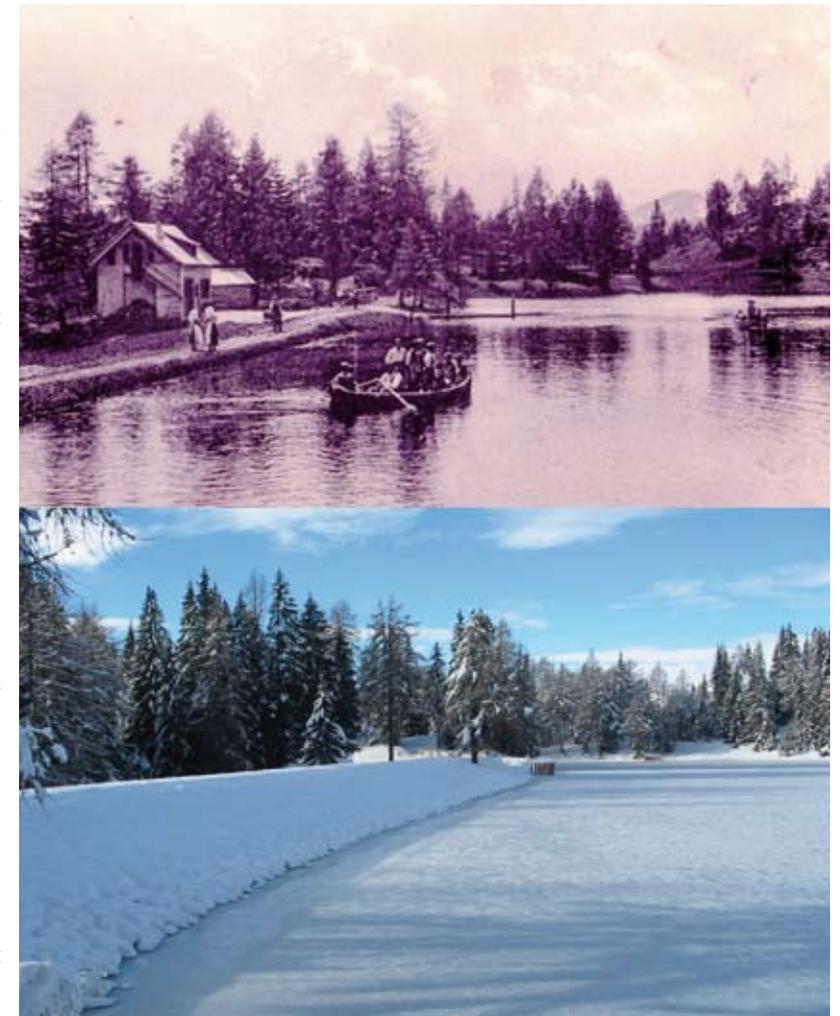
Abb. 1: Staudamm St. Felixerweiher - Tretsee im Jahre 1925 und 2007

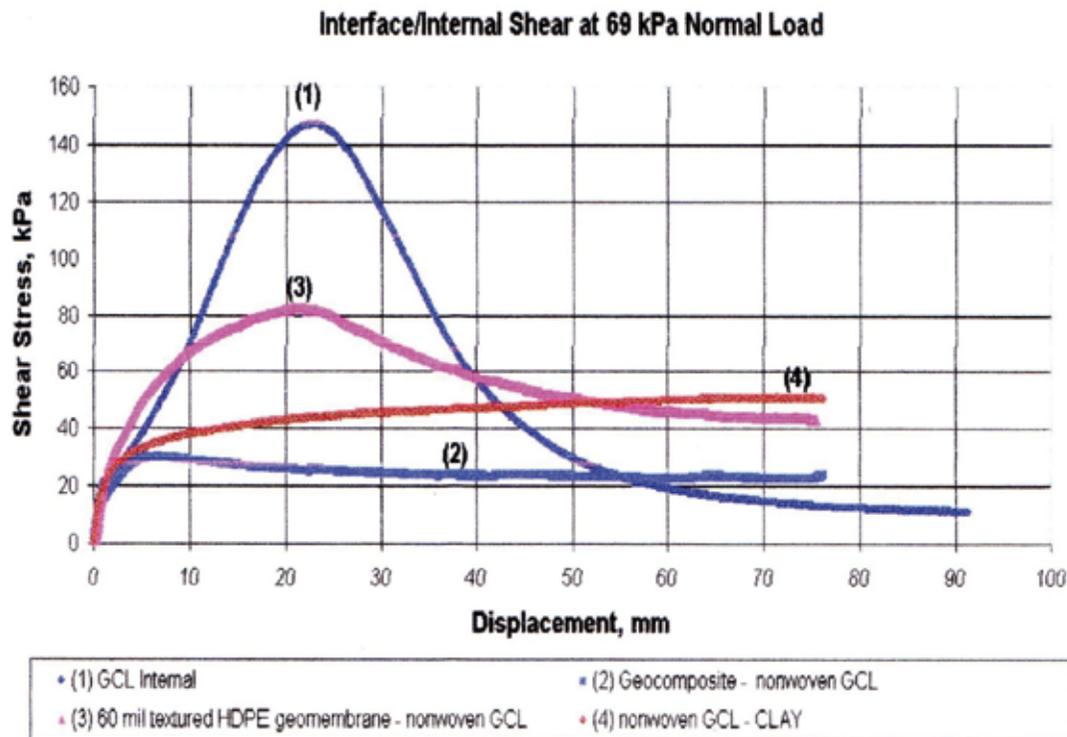
Abb. 5: Scherlinien aus Scherversuchen bei 69 kPa Normalspannung

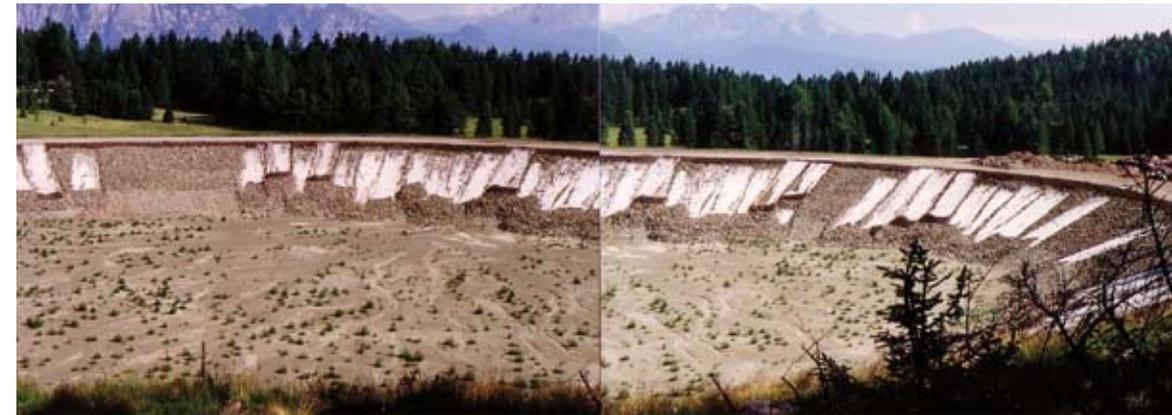
Abb. 6: Beispiel eines Abrutschens

Die angestellten Betrachtungen sind für die Bewertung der inneren und äußeren Standsicherheit der Tondichtungsbahn sehr wichtig, denn bei Schubbeanspruchung erfolgt der Bruch längs der Fläche, die den geringsten Reibungswiderstand aufweist. Ist der Bruchmechanismus einmal in Gang gesetzt, geht das Abrutschen längs dieser Fläche weiter (Abb. 6).

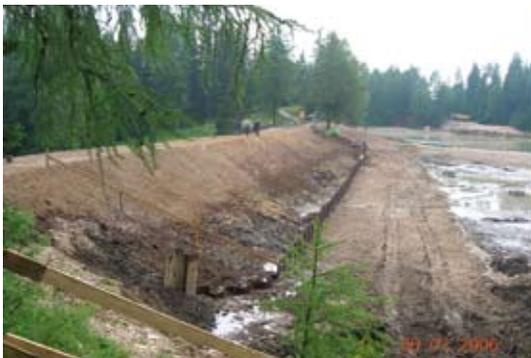
Abb. 9: Links: Spundwandkopf, rechts: Verlegung der Bentonitmatte

Die Arbeiten wurden im Zeitraum Juni bis August 2006 (Abb. 9, 10, 11) durchgeführt. Nach der Entfernung der Grasnarbe und Abtragung des oberen Vegetationsbodens längs der seeseitigen Böschung, wurde das Verlegeplanum für das GCL-Paket vorbereitet. Die Böschung wurde dazu mit einer Neigung von 1:2,3 bis 2,5 neu profiliert. In der Oberfläche des Planums durften keine scharfkantigen Körner herausstehen. Anschließend wurde der Dammkronengraben sowie der Anschluss an den Spundwandkopf erstellt. Die Verlegung der GCL wurde nach den Angaben des Herstellers (manuell) vorgenommen, wobei die Stöße der

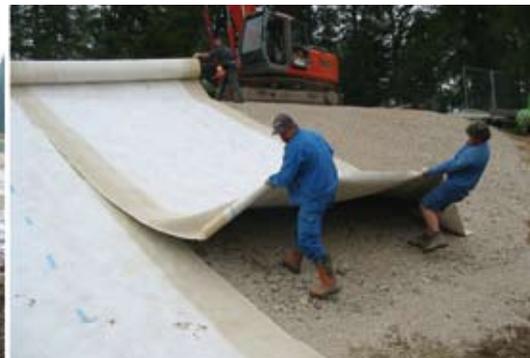
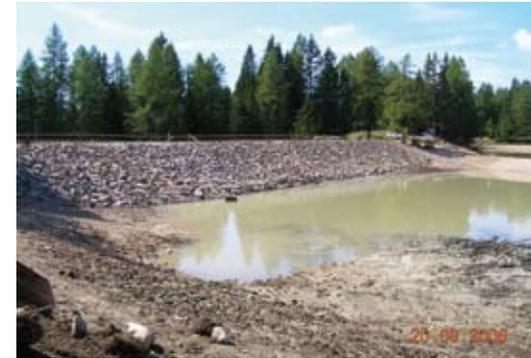
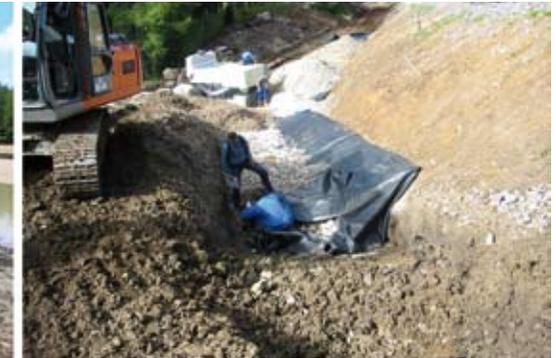
Abb. 10: Links: abgedeckte Innenböschung, rechts: Einbau des Filters am luftseitigen Dammfuß

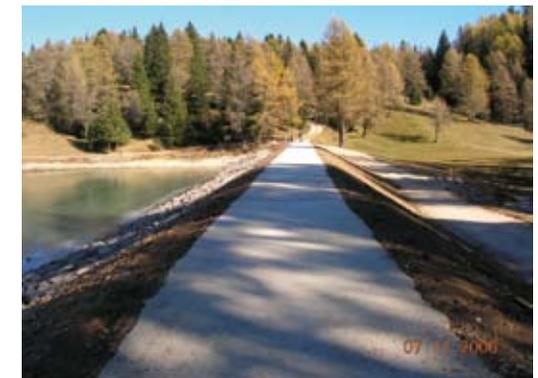
Abb. 11: Der Damm im fertigen Zustand
