# Wildbach- und Lawinenverbau

Zeitschrift für Wildbach-, Lawinen-, Erosions- und Steinschlagschutz  
Journal of Torrent, Avalanche, Landslide and Rock Fall Engineering

Abteilung Wasserschutzbauten

73. Jahrgang, April 2009, Heft Nr. 161

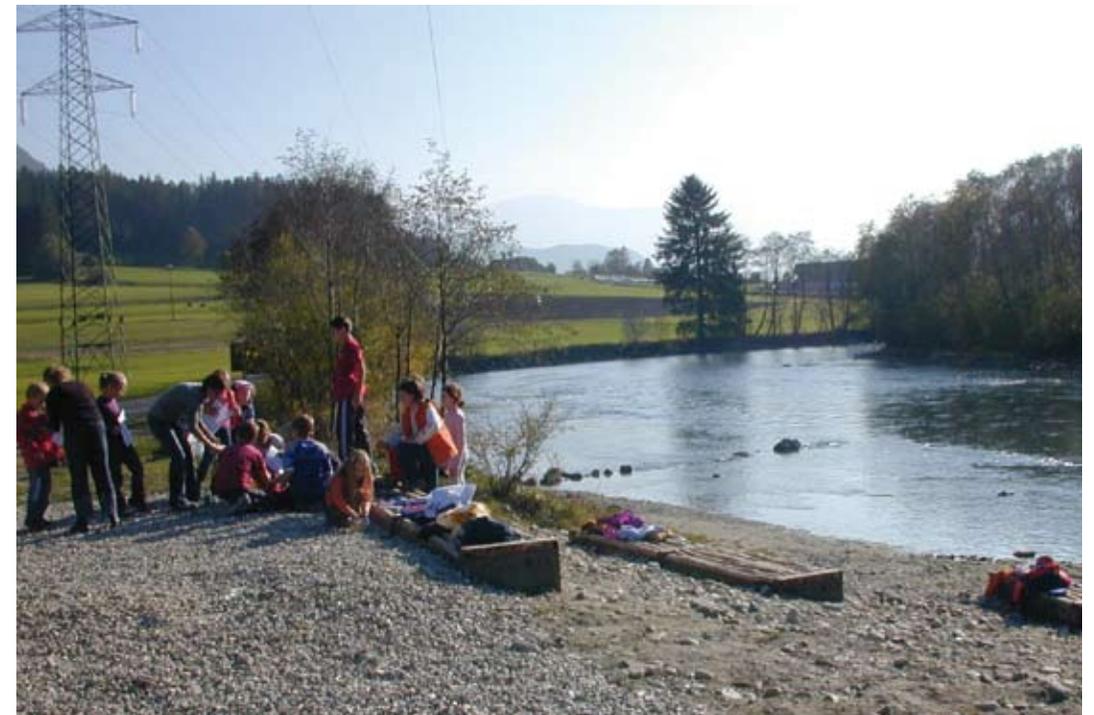
Abb. 6: Die Podeste aus Stahl und Erlenstämmen markieren die Anschlaglinie von MHQ, HQ 10 und HQ 30 und vermitteln so anschaulich auch bei Niederwasserführung die Dynamik der Ahr

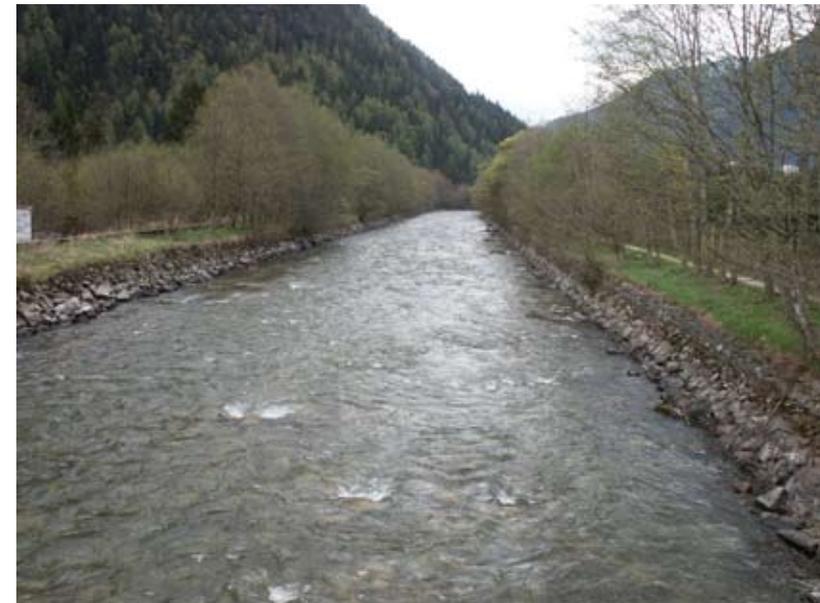
Abb.1: Strukturarmes Fließgewässer mit Längsbauwerken am Beispiel der Ahr bei Sand in Taufers

*Fig. 1: Poorly structured, running water stream with longitudinal construction based on the example of the Ahr near Sand in Taufers*

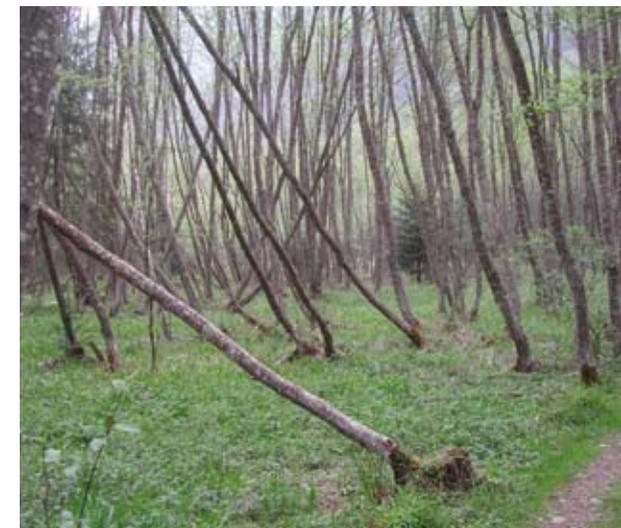
Abb. 3: Absterbende Auwälder durch fehlende Dynamik

Fig. 3: Riparian forests dying due to a lack of dynamics

Schaut man jedoch genauer hin, sieht man, dass auch hier der Schein trügt. Die Ahr wurde zwar zwischen den einzelnen Siedlungen nur abschnittsweise in ein Korsett aus Längswerken gezwängt. Auf Grund von massiven Schotterentnahmen einerseits und der stark verminderten Zufuhr von Geschiebe durch die Verbauung der Seitenbäche andererseits hat sich der Flusslauf aber bis heute fast durchwegs mehr oder weniger stark eingetieft. Diese Sohleintiefung um 2 bis 3 m mit damit einhergehender Absenkung des Grundwasserspiegels ist zwar der Landwirtschaft zugute gekommen, die in Folge mit den landwirtschaftlichen Kulturlflächen immer näher an die Bachufer drängte. Im Gegenzug dazu kam es jedoch zu einer massiven Verarmung an Lebensräumen. Die wenigen Auwälder, die bis heute überlebt haben, präsentieren sich heute in einem absolut nicht mehr zufrieden stellenden Zustand. Der niedrige Grundwasserspiegel und die fehlenden Überflutungen zehren zunehmend an der Vitalität der Wälder.

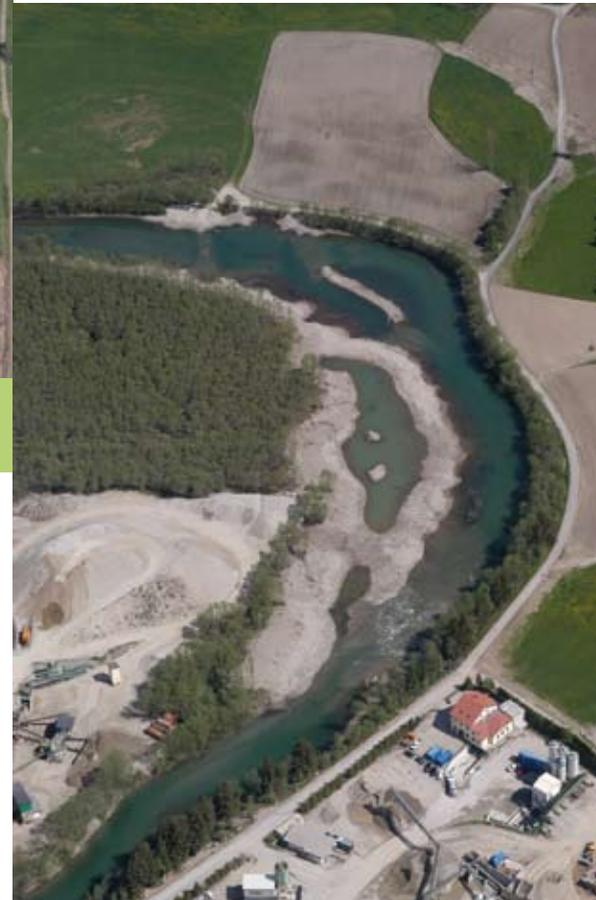
Abb. 5: Gazau bei Gais nach Abschluss der Arbeiten

Fig. 5: Gaz meadow near Gais after completion of the work

flussabwärts von der ersten Aufweitung gelegen, fließt die Ahr in einem weiten Bogen durch etwa 5 ha Auwaldflächen. Die gesamte Zone war in der Vergangenheit massiv von Schotterentnahmen betroffen, was zu einer dramatischen Eintiefung der Sohle, mit all seinen bekannten Folgen für die Umwelt führte. Die Arbeiten erfolgten auf einem Streifen von durchschnittlich 35 m entlang des orographisch rechten Ufers und betrafen ca. 12.000 m<sup>2</sup>, je zur Hälfte im Besitz der Fraktion Gais und des öffentlichen Wassergutes.

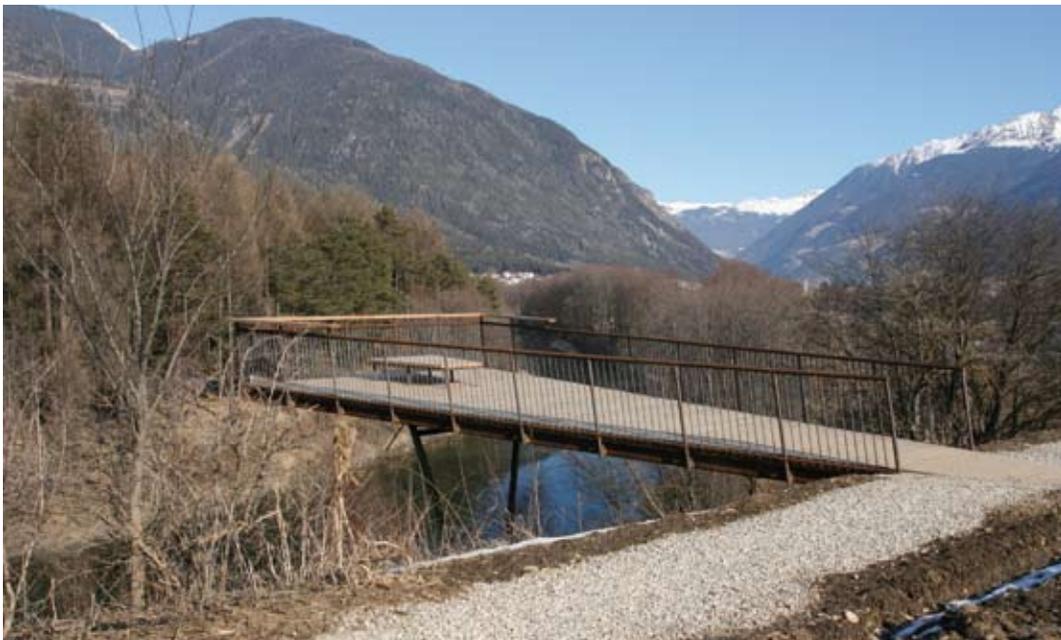
Abb. 6: Aussichtsplattform bei Bruneck

Fig. 6: View platform near Bruneck

Zwischen St. Georgen und Bruneck trifft das Tauferer Tal auf den Riegel der Schotterterrasse der Rienz mit einer abrupten Erhöhung der Talsohle um mehr als zehn Meter. Diese Schotterterrasse wurde in der Vergangenheit von der Ahr ausgeräumt, reicht aber abschnittsweise noch immer bis an die Uferzone. Vom Rand der Schotterterrasse, den sog. „Rienzfeldern“, direkt oberhalb der Ahr hat man einen hervorragenden Überblick über die gesamte Zone. Diese günstige Geländevoraussetzung wurde in den Jahren 2006/2007 genutzt, um in diesem stark von Spaziergängern frequentierten Gebiet eine Aussichtsplattform zu positionieren. Die ursprünglich geschlossene, zur Vogelbeobachtung vorgesehene Struktur wurde nach längerer Diskussion schließlich als leichte, offene Plattform realisiert und erfreut sich heute eines regen Besuches.

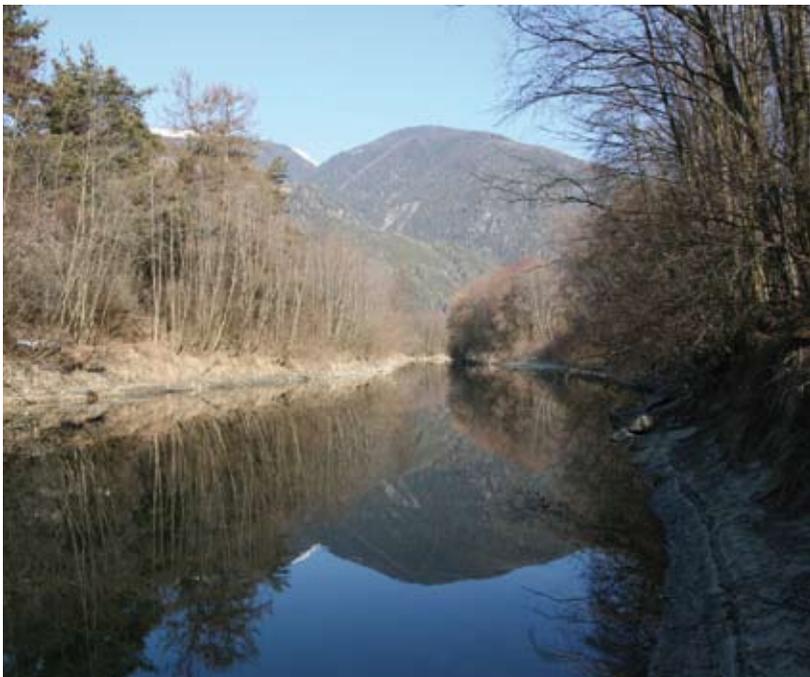
Abb. 8: Eingetiefte, fast stehende Ahr bei Bruneck

*Fig. 8: Deep, almost still Ahr near Bruneck*

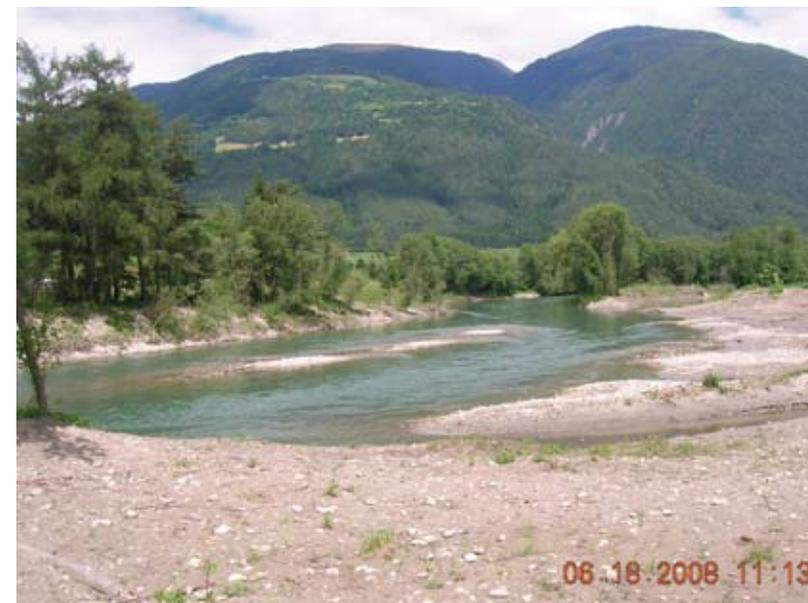
Abb. 9: Aufweitung der Ahr mit Totarm im Hintergrund und Schotterinsel

*Fig. 9: Widening of the Ahr river with dead water in the background and the gravel island.*

waldflächen (ca. 0,5 ha) in einem so sensiblen, stadtnahen Gebiet einen zu großen Eingriff dar. Der ursprünglich geplante Seitenarm wurde deshalb vorerst auf einen rückwärtigen Totarm mit einer Länge von etwa 100 m durch den Auwaldbereich reduziert. Der Rest der Maßnahmen betraf lediglich Kulturlflächen. Eine neue Herausforderung stellte die Absicht dar, das gesamte Aushubmaterial – soweit ausreichend frei von Feinmaterial – zur Hebung der Bachsohle zu verwenden. Der Ausführungszeitraum bei Niedrigwasser im Frühjahr musste die Laichzeit bzw. Einstandsorte von Äsche und Forelle berücksichtigen. Durch das Niedrigwasser in diesem Zeitraum war aber auch die Bildung von zu starken Turbulenzen und Trübungen vermindert. Weiters war durch die beginnende Vegetationsperiode ein rasches Fußfassen der natürlichen Vegetation zu erwarten.

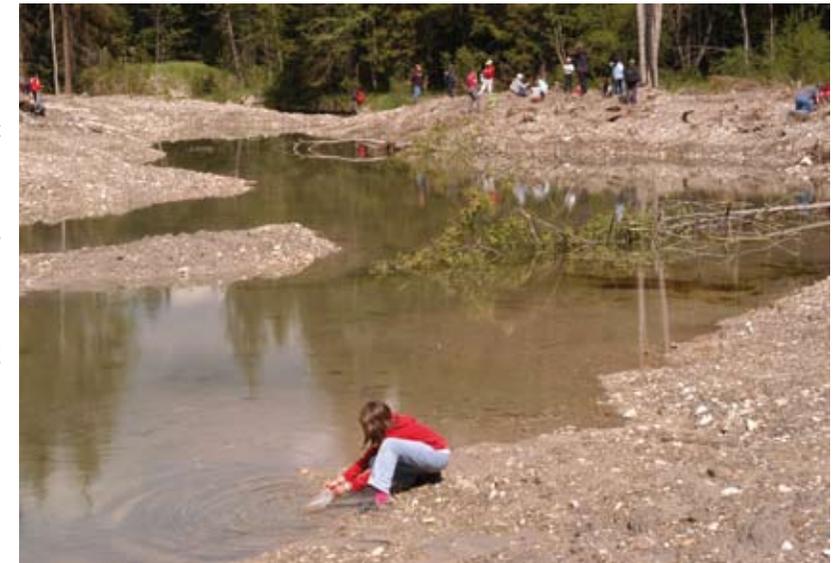
Abb. 11: Offene Schotterflächen des ersten Bauloses am Sextnerbach

Fig. 11: Open gravel areas from the first construction stage at the Sextner stream

Das erste Teilprojekt zur Revitalisierung wurde im Jahr 2005 umgesetzt. Etwa 1 ha Fichtenwald wurde geschlägert und das Gelände im Nahbereich des Baches tiefer gelegt. Damit wurden offene Stillwasser- und Feuchtflächen geschaffen.

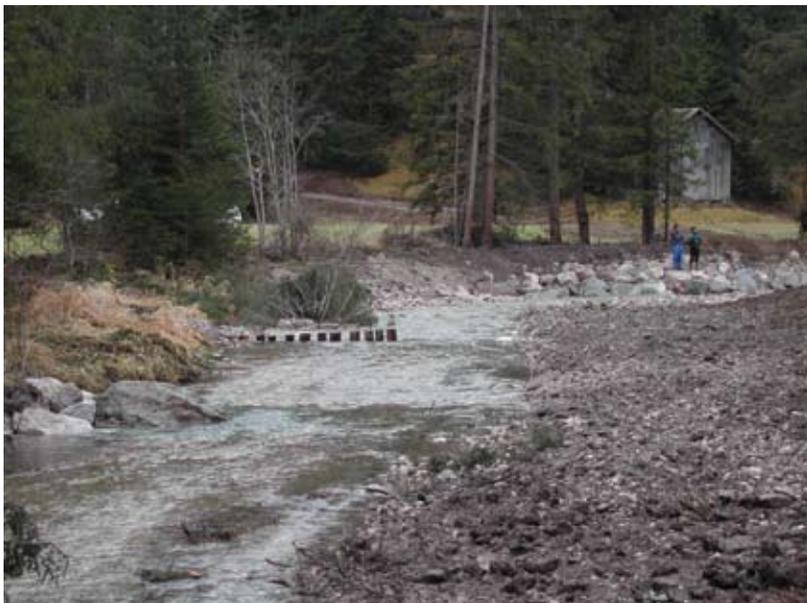
Abb. 12: Strukturierungselemente und Steinwurf am Sextnerbach

Fig. 12: Structuring elements and loose rock-dump at the Sextner torrent

Die Bachsohle selbst wurde auf einer Länge von 60 m aufgeweitet und mit Sand- und Schotterbänken gestaltet. Die Böschungen, sowie die neuen von Fichtenbeständen befreiten Flächen wurden mit Erlen, Weiden und verschiedenen anderen Sträuchern neu bepflanzt.

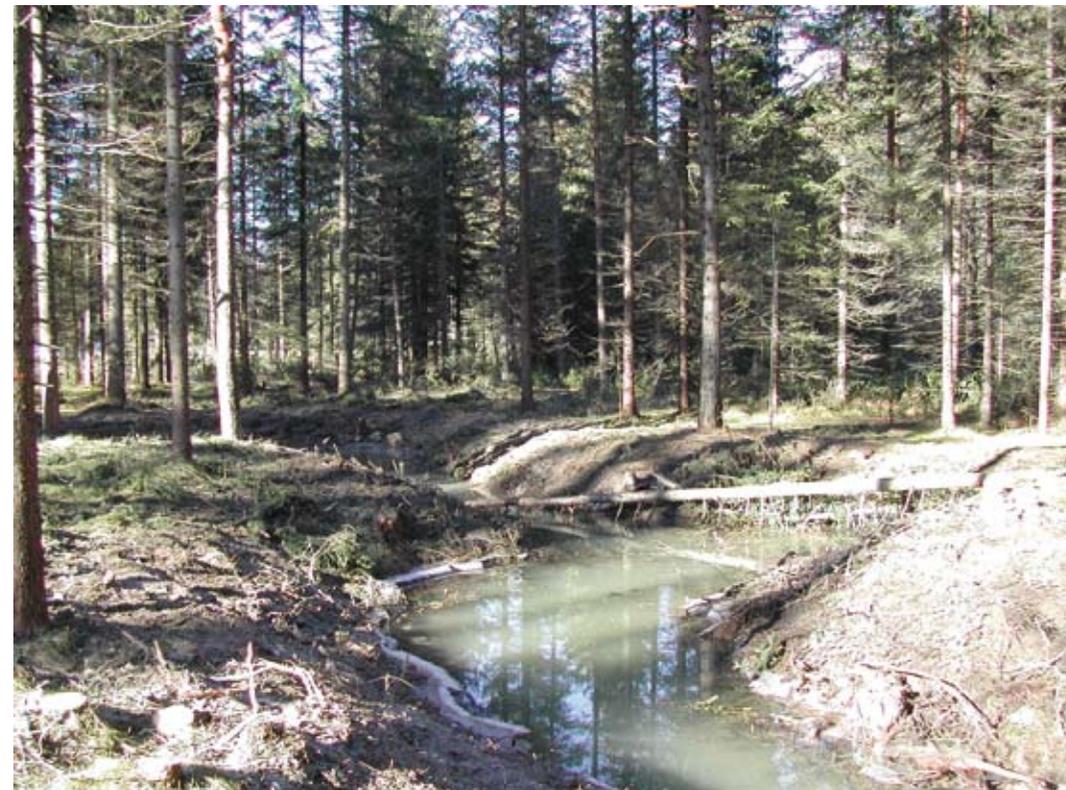
Abb. 13: Grundwassergraben im Auflandungsbereich

Fig. 13: Ground water ditches in the accumulation area

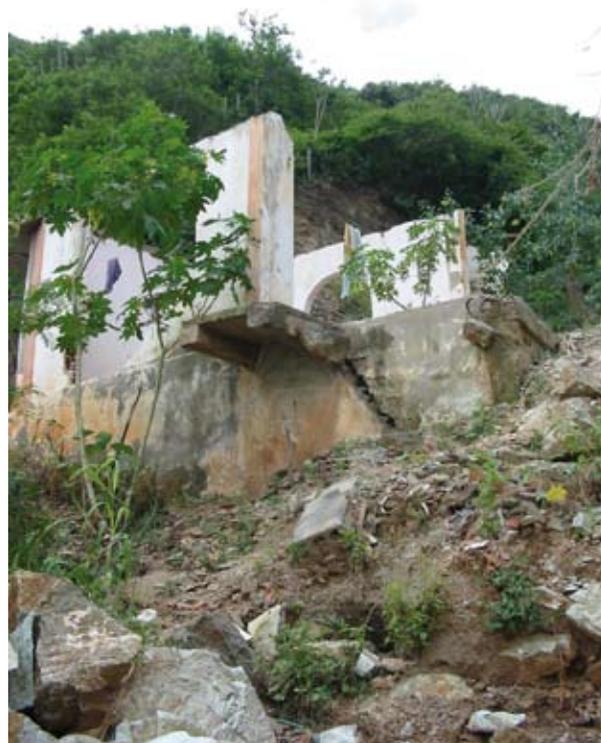
Abb. 3: Quebrada Iguana - Mamo

Einige Häuser wurden zerstört (Abb.3) bzw. beschädigt (Abb.4) und zahlreiche Straßen und Gassen vermurt.

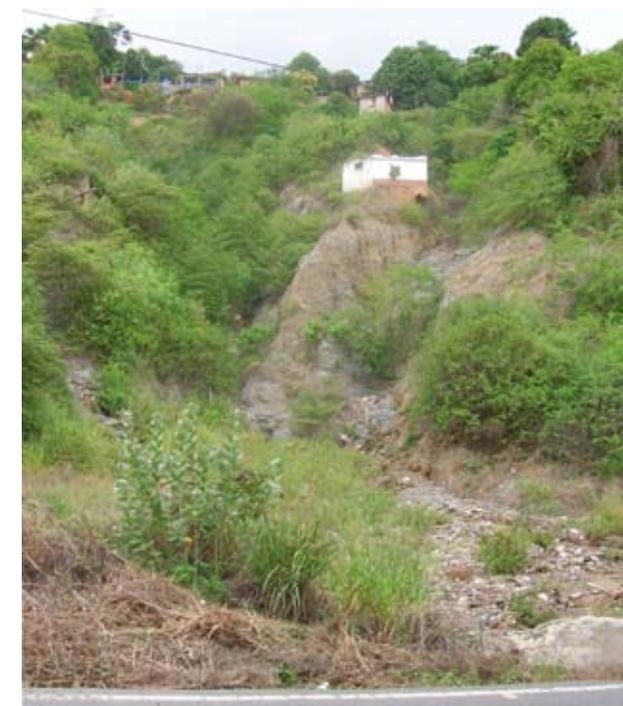
Abb. 8: Zahlreiche Gräben queren die Straße

Fig. 8: Numerous ditches cross the street

Der von der Studie betroffene Abschnitt der ca. 100 km langen Küstenstraße verbindet Carmen de Uria und Naiguatá (Abb.7). Die Straße überwindet zahlreiche Schwemmkegel, die ins Meer tauchen. Zum Teil verläuft sie am Fuße von steilen Felswänden der „Cordillera de la Costa“. Mehrere Gräben durchqueren die Straße (Abb.8). Die Einzugsgebiete sind sehr klein (zwischen

Die Straßenquerungen in Form von Betonkanälen oder Röhren sind eindeutig unterdimensioniert. Oft ist diese wichtige Verkehrsachse besonders in der Regenzeit (Juni–Oktober) bei den fast täglichen Wolkenbrüchen oder anlässlich des bereits beschriebenen Phänomens der „vaguada“ unterbrochen.

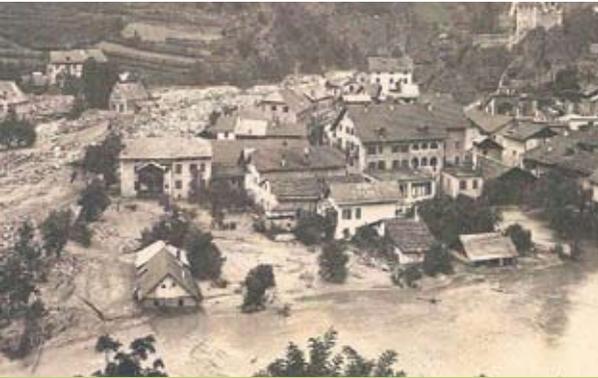
Abb. 2: Ausmaß des Ereignisses; Tinnebach und im Vordergrund der Eisack

Fig. 2: Magnitude of the event; Tinnebach and the Eisack in the foreground

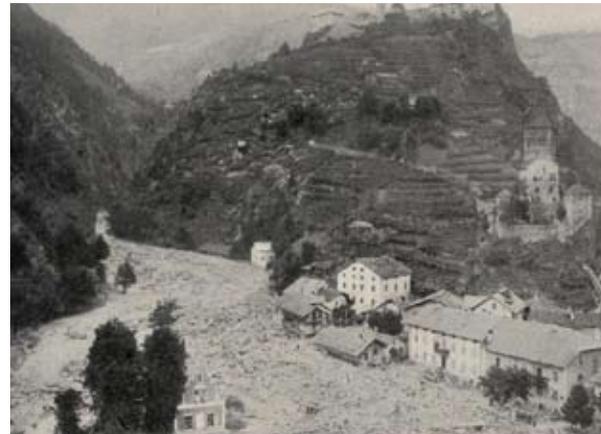
Abb. 3: Ereignis 9. August 1921, Foto taleinwärts

Fig. 3: Event, 9th August 1921, photo into the valley

Hingegen hat eine Eigentümlichkeit der geologischen Bodenbeschaffenheit allgemein die Schuttfuhr sehr gefördert und damit viel zur Katastrophe beigetragen. In weiter Ausdehnung verkleidet hier eine bis zu mehreren Metern mächtige Schuttdecke die Oberfläche des gewachsenen Felsens. Der Schutt speichert das Wasser, ist daher schon normalerweise stark durchfeuchtet und vermag nicht mehr viel Wasser zu schlucken. Er staut die vielen nassen Flecken auf, welche die Wiesen durchsetzen. Das lose, unbefestigte Material wurde natürlich besonders leicht vom Wasser unter-schnitten und fortgespült.

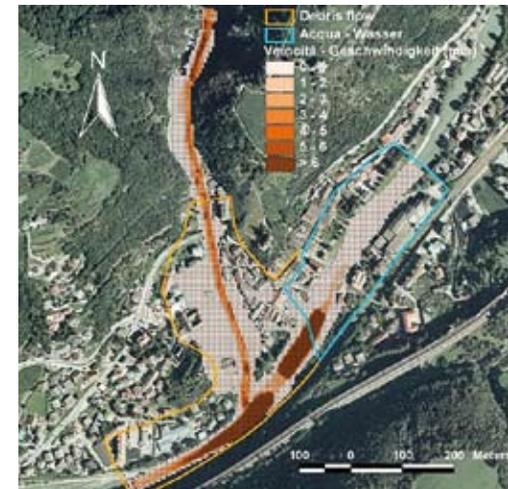
Abb. 4: Simulationsergebnisse - Geschwindigkeiten (D'Agostino et al., 2005)  
Fig. 4: Results of the simulations - flow velocities (D'Agostino et al., 2005)

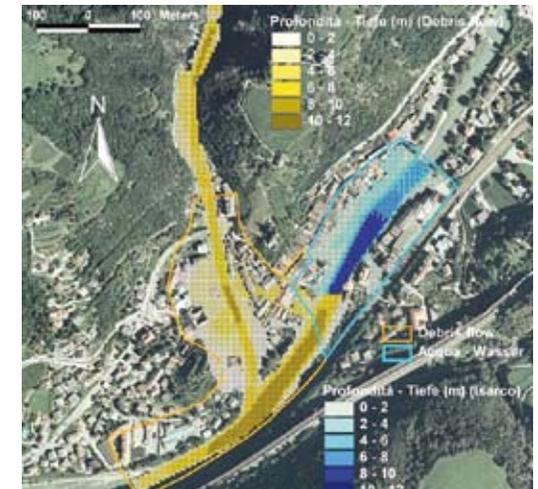
Abb. 5: Simulationsergebnisse - Fliesstiefen (D'Agostino et al., 2005)  
Fig. 5: Results of the simulations - flow depths (D'Agostino et al., 2005)

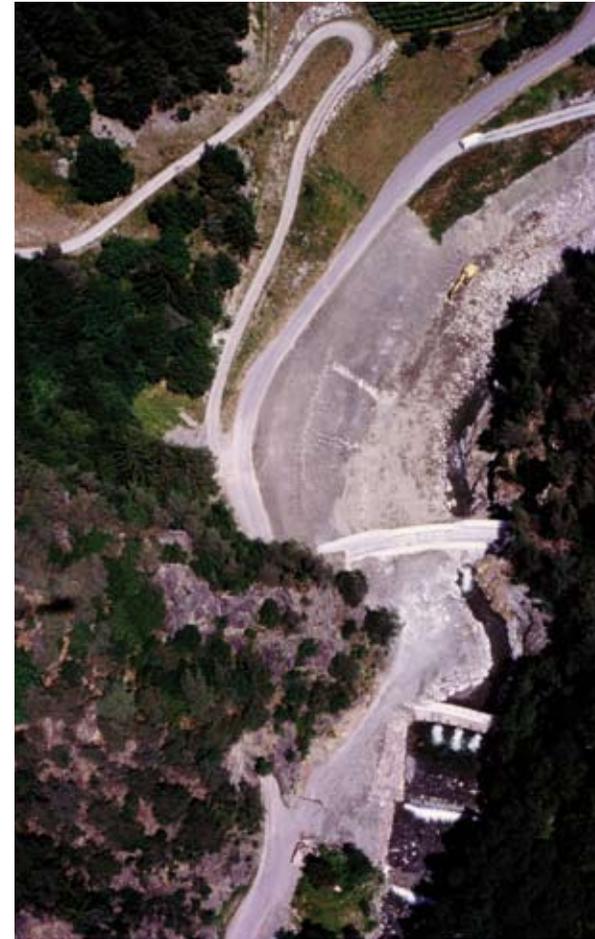
Abb. 6: Geschieberückhaltesperre 1994 und Straßentunnel

Fig. 6: Debris retention dam 1994 and road tunnel

Nach diesem verheerenden Unwetter wurde sofort mit der Verbauung des Einzugsgebietes begonnen. Bis heute sind ungefähr 900 Querwerke sowie unzählige Längsverbauungen errichtet worden. Im Jahr 1993 wurde die großdolige Bogen Sperre, die sich am Ausgang der Schlucht befand, durch ein Unwetter völlig zerstört. Im darauffolgenden Jahr wurde an gleicher Stelle eine Fenster Sperre gebaut.

Schon damals erwies sich der sehr kleine Straßentunnel, der gleich daneben einen Felssporn durchquert, als sehr hinderlich und dann beim Bau der oberhalb liegenden Rückhaltesperre als ein sehr verteuern der Faktor. 10 Jahre später wurde diese zweite Sperre gebaut. Im Gegensatz zur unteren muss die obere zusätzlich auch das Wildholz auffangen. Aus diesem Grund wurde eine Art Rechen aus Stahl vor den Öffnungen angebracht. Gedacht ist, dass das angeschwemmte Holz aufschwimmen, das Geschiebe aber darunter passieren kann. Dadurch wird die Möglichkeit vergrößert, den Stauraum besser bewirtschaften zu können.

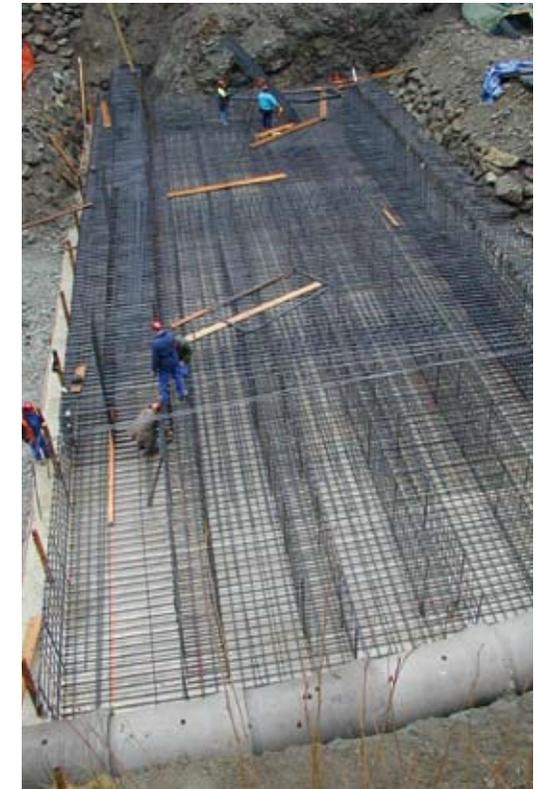
Abb. 7: Binden des Fundamentkorbes

Fig. 7: Attachment of the foundation cage

Selbstverständlich war der Beton verzögert, um ihn optimal verdichten zu können sowie den angestarrten Beton bei der Bewehrung durch das Rütteln nicht loszuschlagen. Die Sperre wurde mit Großflächenschalung verschalt und mit Lieferbeton ausgegossen.

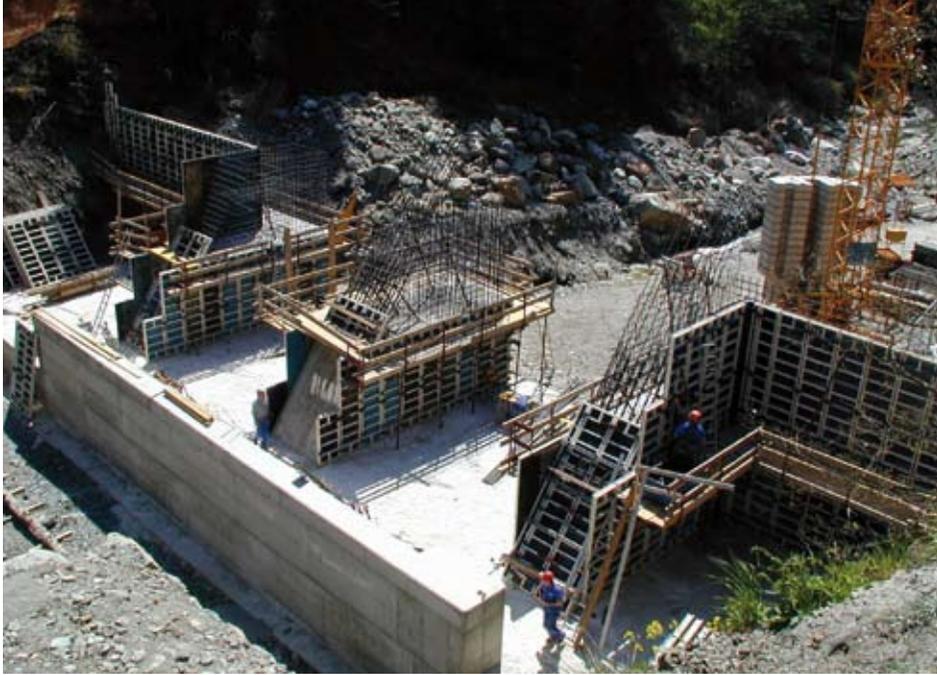
Abb. 8: Höhe ist erreicht

Fig. 8: the first height is attained

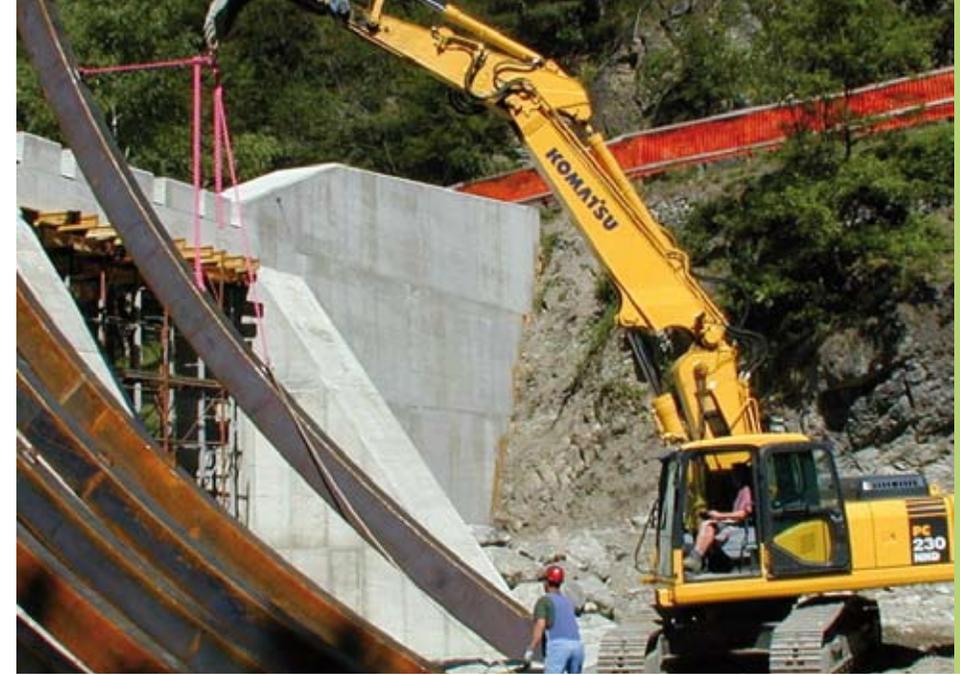
Abb. 10: Einheben der Kastenprofile

Fig. 10: Lifting in the container profile

Die bogenförmigen Stahlkästen wurden einzeln

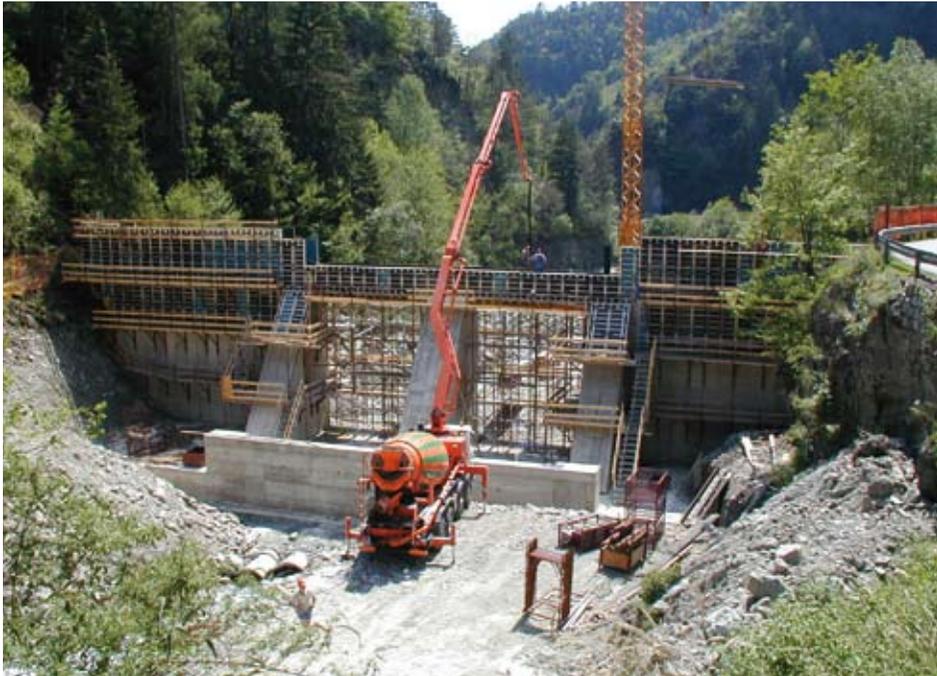
Abb. 9: Der obere Balken wird gegossen

Fig. 9: the upper beam is cast

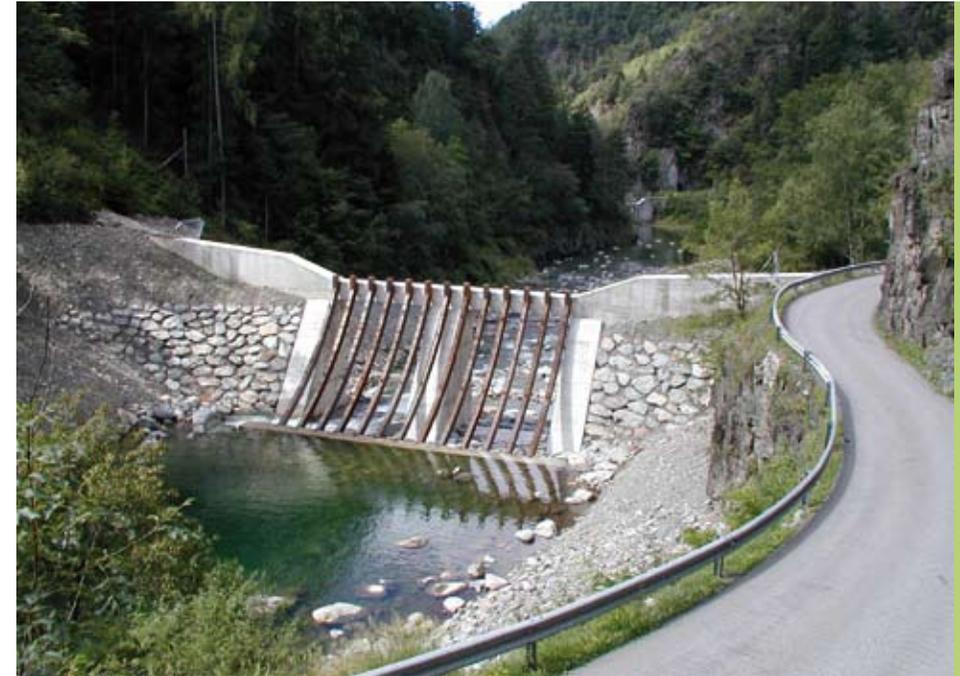
Abb. 11: Die Sperre ist fertig

Fig. 11: The dam is complete

Nach dem Einschütten der Sperre und dem Bau der Zyklopenmauern wurde das Bauwerk fischpassierbar gemacht.

Durch den Bau dieser zwei Sperren konnte ein Stauvolumen von über 100.000 m<sup>3</sup> geschaffen und die Stadt Klausen nachhaltig vor Überschwemmungen und Übermürungen geschützt werden.

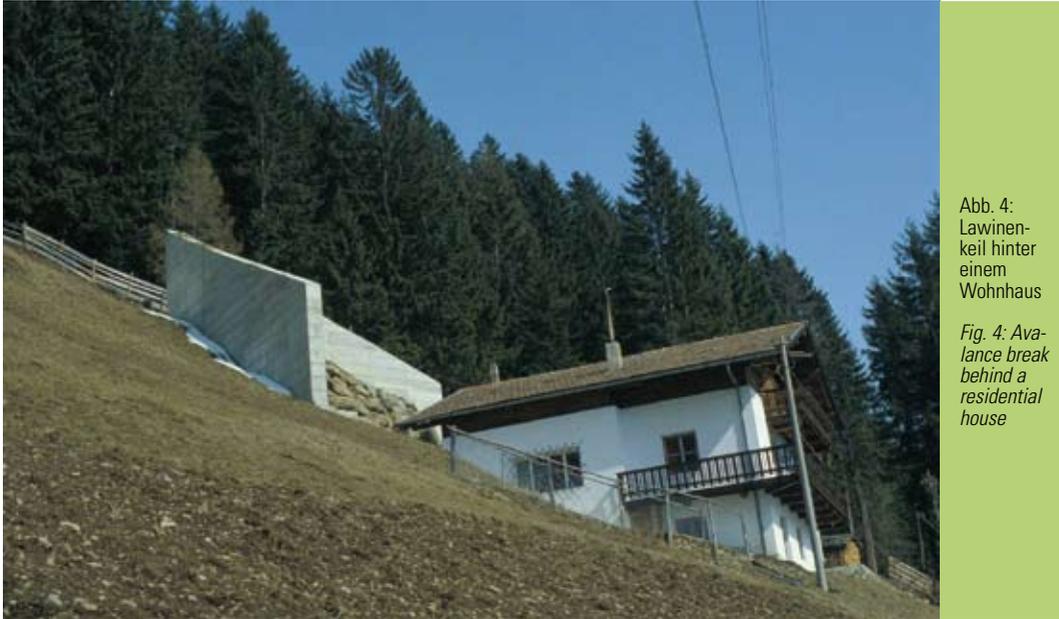
Abb. 4:  
Lawin-  
keil hinter  
einem  
Wohnhaus

*Fig. 4: Ava-  
lance break  
behind a  
residential  
house*

Ablagerungszone: Wie in alten Zeiten wird bergseits eines Gebäudes ein Bauwerk aus Stahlbeton oder Erdmaterial und Zyklopiensteinen errichtet. Die Lawine wird entweder geteilt oder schadlos über das Gebäude geleitet (Abb. 4).

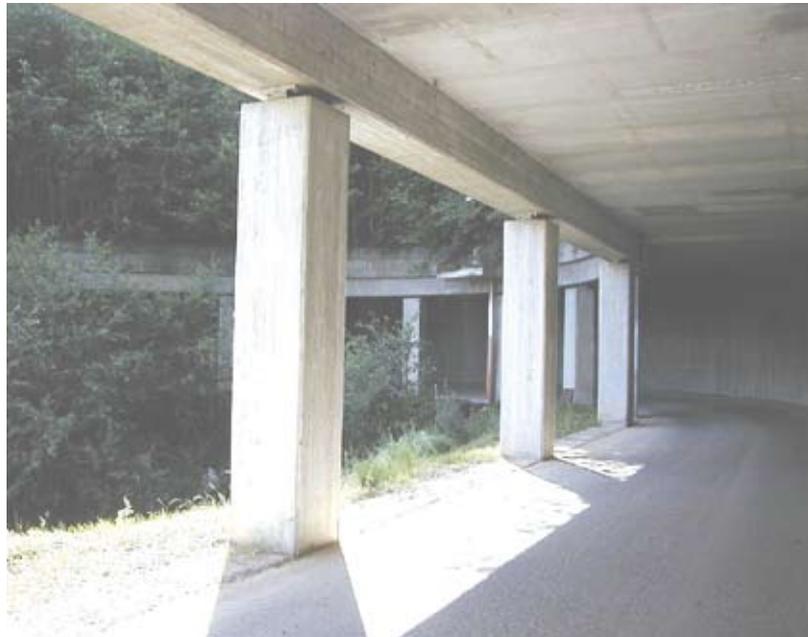
Abb. 5: Lawinengallerie

*Fig. 5: Avalanche gallery*

In der Sturzbahn wurden in der Vergangenheit einige Lawinengalerien zum Schutz der Verkehrsverbindungen errichtet (Abb. 5).

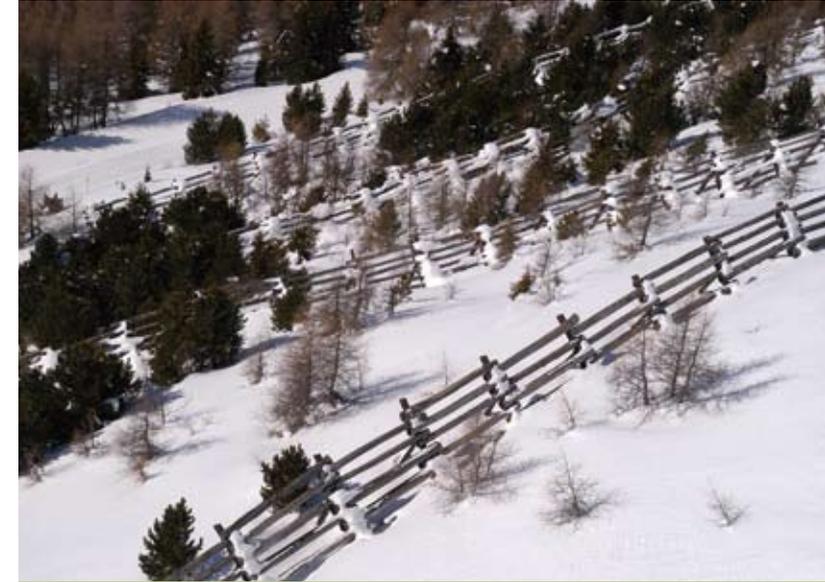
Abb. 6: Anfänge der Schneebrücken: Stahl-Holzkonstruktion

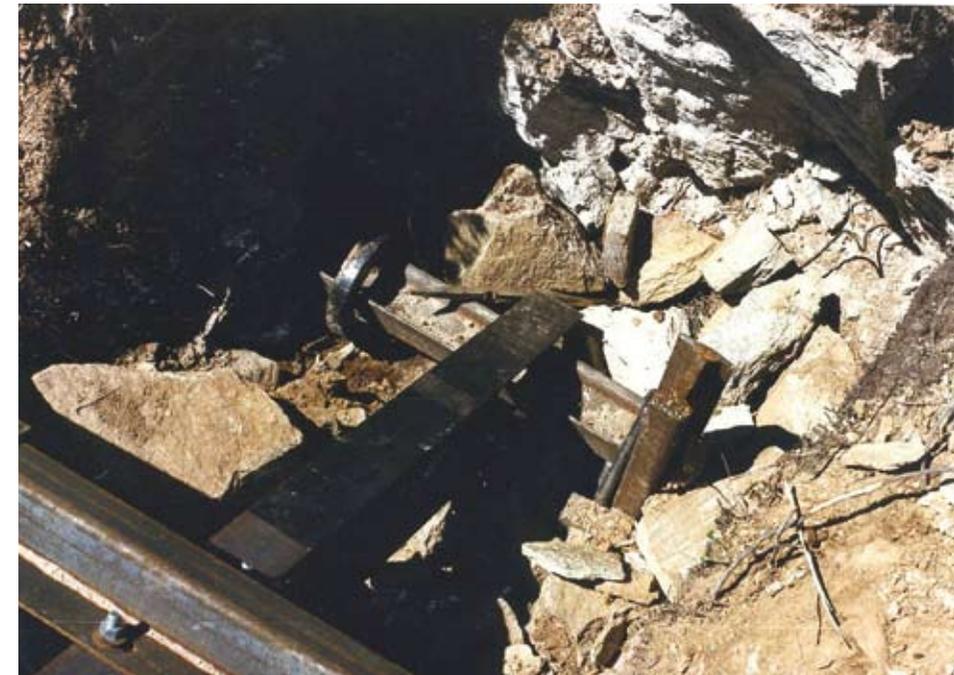
Abb. 7:  
Pilotierte  
Fundierung

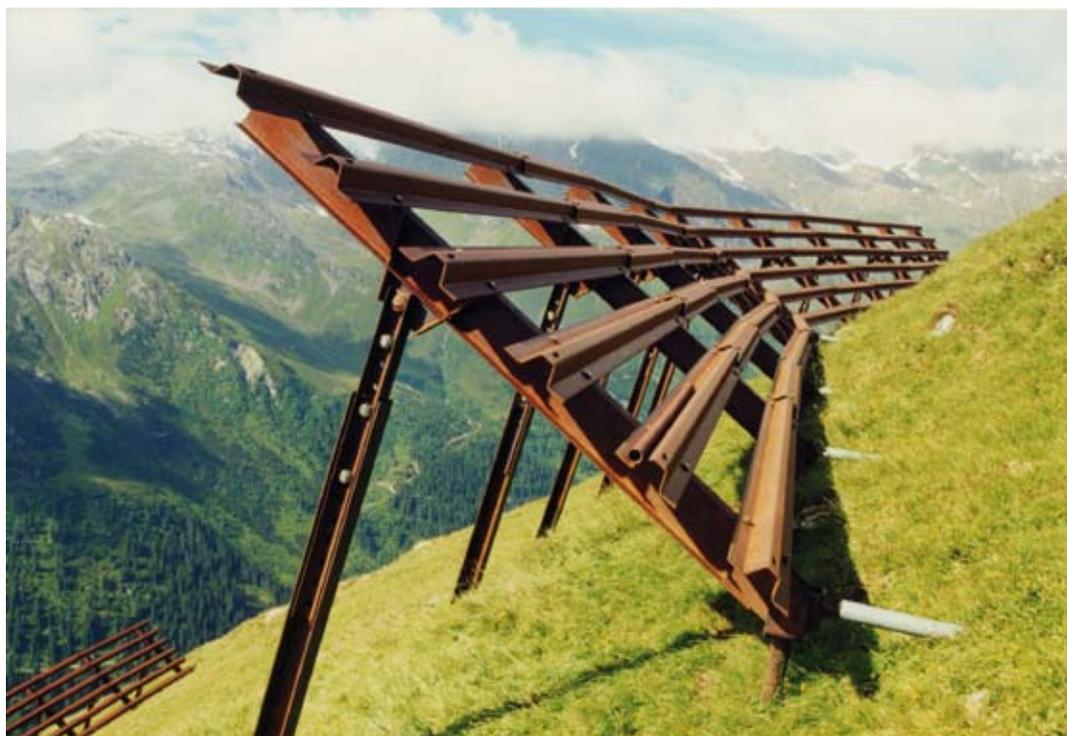
Abb. 9: aufgelöster Anker

Fig. 9: dismantled anchor

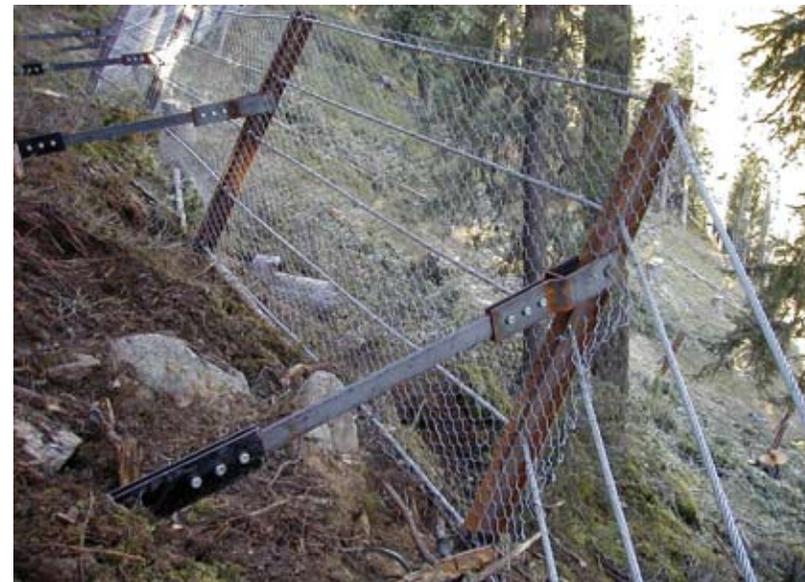
Abb. 10: „Alter“ Schneezaun

Fig. 10: "Old" snow fence

Im Wald verwenden wir Schneezäune. Sie bestehen aus senkrechten IPE-Profilen, die alle 2,0 m einen Meter tief eingegraben werden. In diese werden 5 oder 6 Stahlseile eingezogen, die mit einem Drahtmaschengeflecht belegt werden. Jedes Profil wird mit einem starken Flachstahl zurückgehängt und mit Piloten und einem

Toten Mann im Boden befestigt (Abb. 10). Bei der Weiterentwicklung entfallen die Grabarbeiten fast vollständig. An der Bergseite wird die aufgelöste Verankerung, wie sie auch bei den Schneebriücken verwendet wird, angewandt. Die Druckkräfte des IPE-Profiles werden über eine Druckplatte in den Boden übertragen (Abb. 11 und 12).

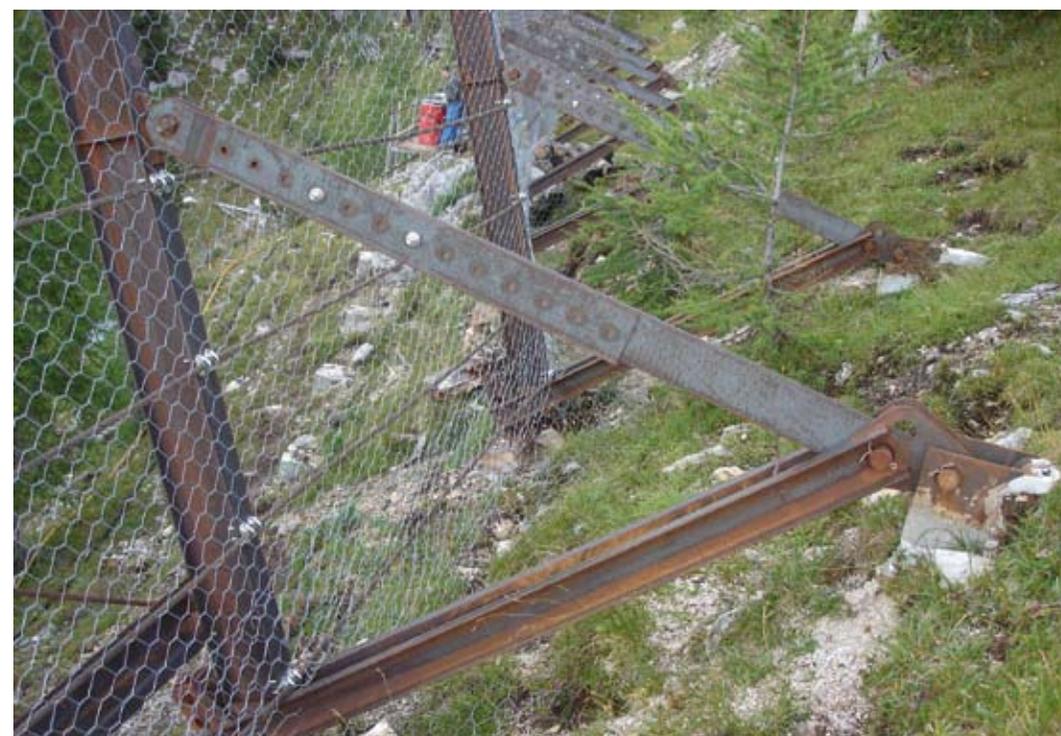
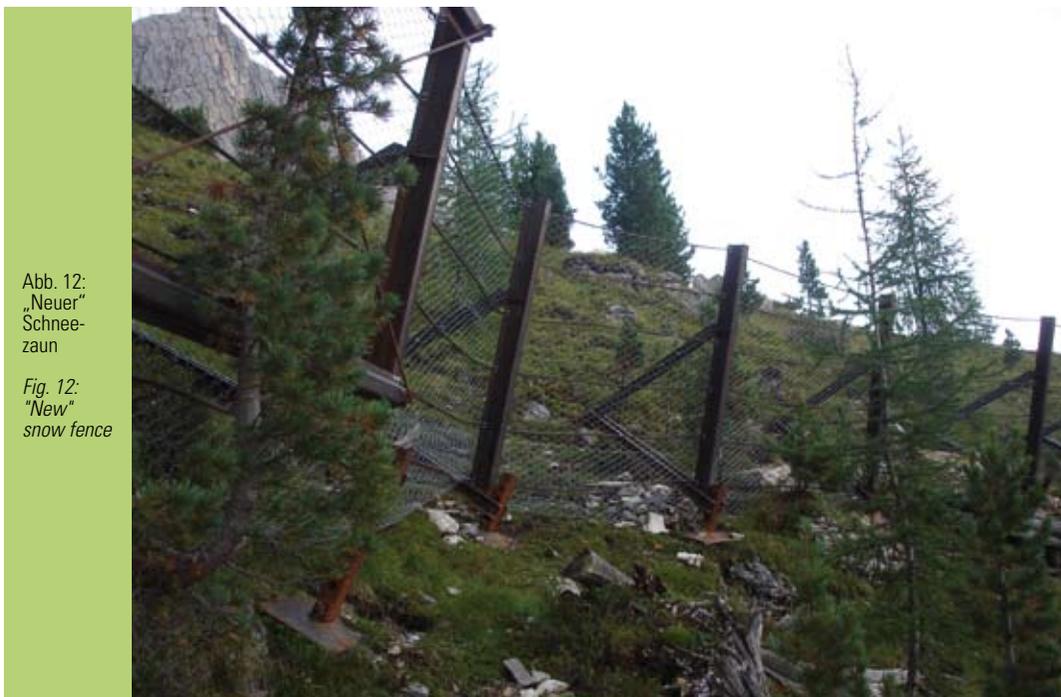
Abb. 11: „Neuer“ Schneezaun

Fig. 11: "New" snow fence

Abb. 12:  
„Neuer“  
Schnee-  
zaun

Fig. 12:  
"New"  
snow fence

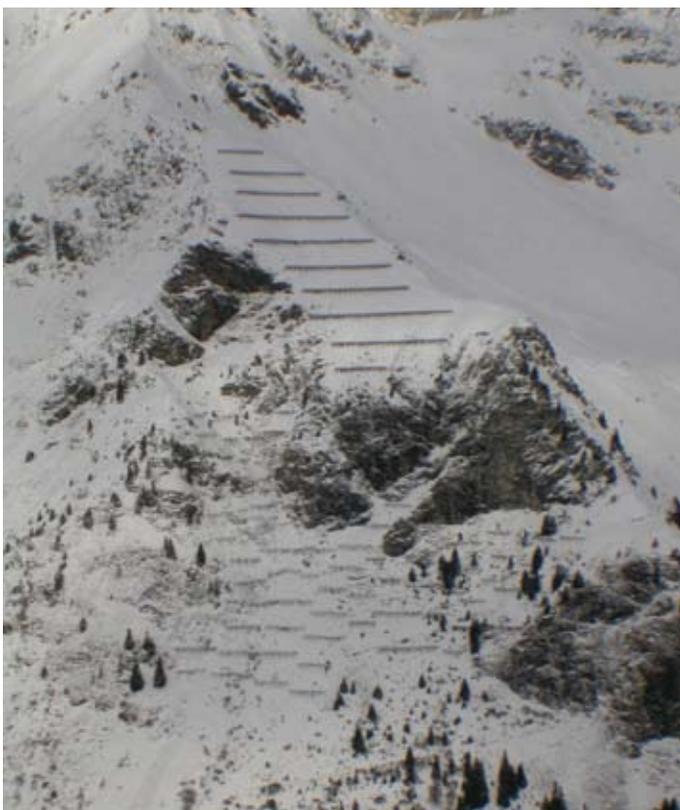
Abb. 13: Gut sichtbare Schneebri-  
cken und schlecht sichtbare  
Schnee-  
netze

Fig. 13:  
Well-vi-  
sible snow  
bridges and  
poorly-vi-  
sibly snow  
nets

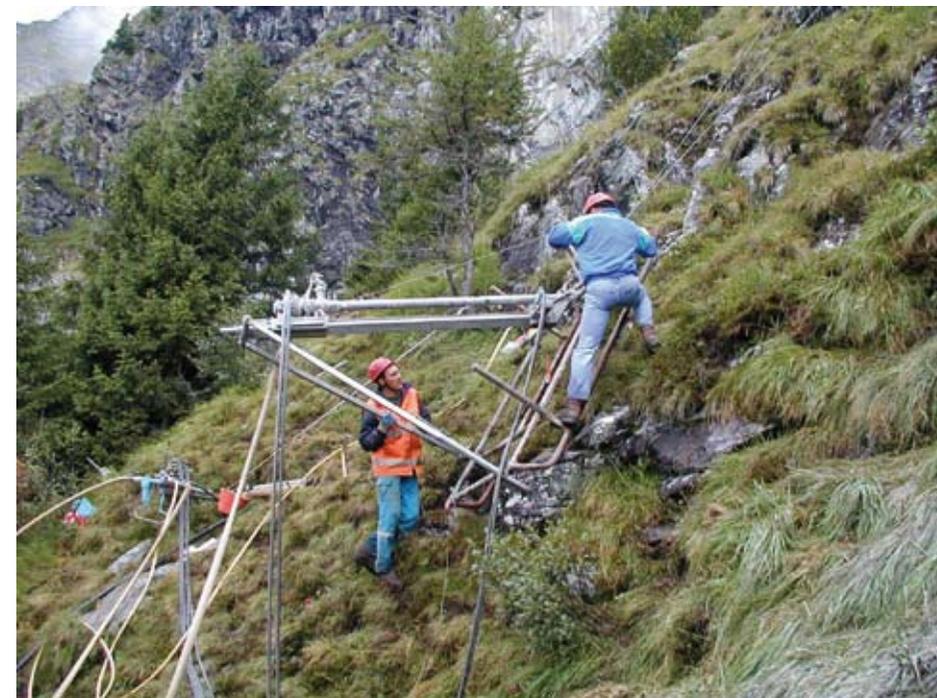
Abb. 14:  
Positionie-  
rung der  
Bohrlafette  
im schwie-  
rigen  
Gelände

Fig. 14:  
Positioning  
of the drill  
mounts in  
difficult  
terrain

Da pro Einzelwerk mehrere Bohrpunkte vonnöten sind, muss man von einem Schlitten, den man jedes Mal verstellen muss, bohren (Abb. 14).

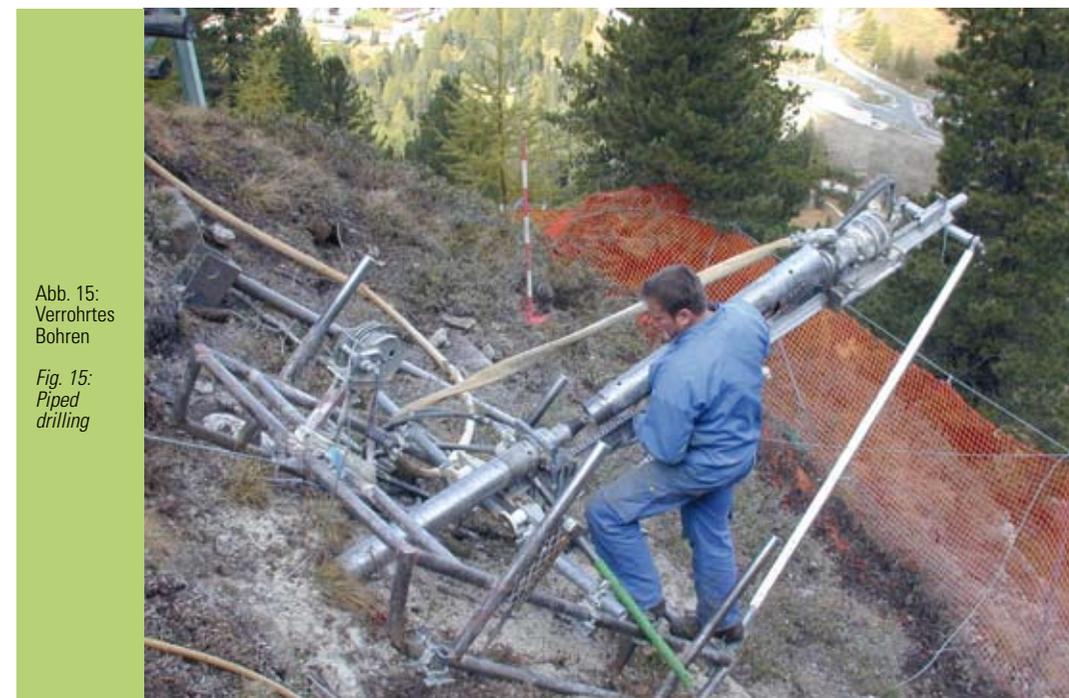
Abb. 15:  
Verrohrt  
Bohren

Fig. 15:  
Piped  
drilling

Hin und wieder bohrt man im reinen kohäsionslosen Lockermaterial und kann nur verrohrt bohren (Abb. 15).

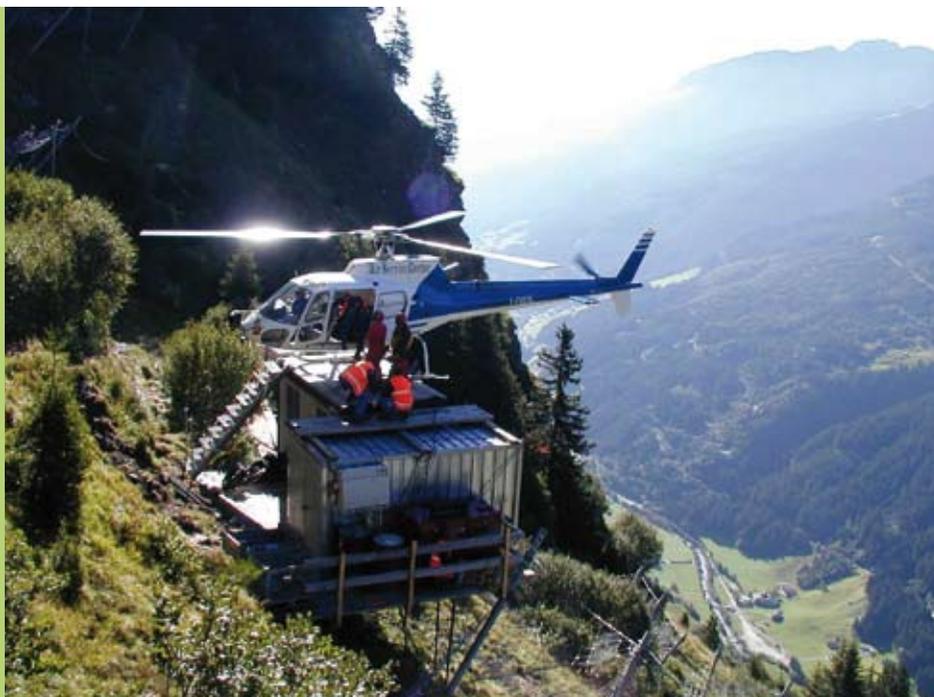
Abb. 16:  
Hubschrauberlandeplatz im Steilhang

Fig. 16:  
Helicopter landing field on a steep slope

Für den Bau des Hubschrauberlandeplatzes sind oft etwas ungewöhnliche Lösungen gefragt (Abb. 16).

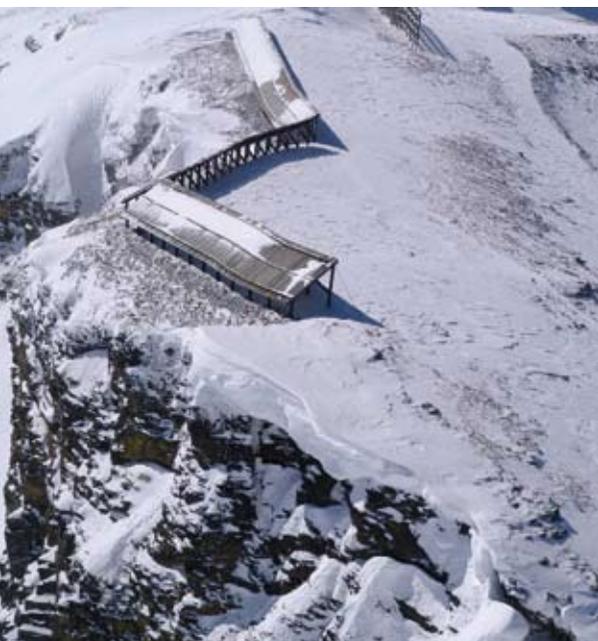
Abb. 17: Gut funktionierende Schneedüsen

Fig. 17: Well-functioning snow nozzles

Als letztes möchte ich noch die Schneedüse erwähnen, die wir wegen der gut geeigneten Geländemorphologie bauen konnten (Abb. 17).

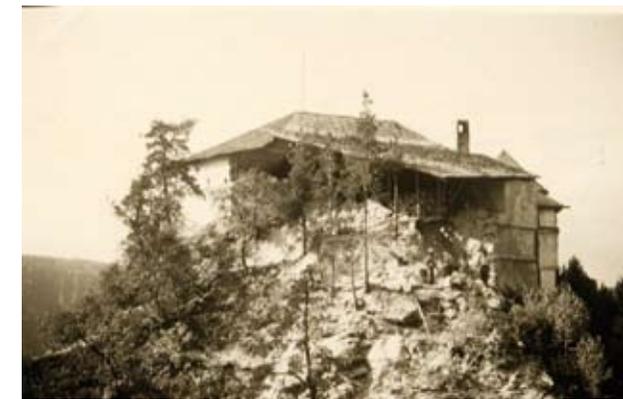
Abb. 2: Der Absturz des Jahres 1959

Fig. 2: The collapse in the year 1959

Im 16. Jahrhundert wurde auf einem zerrütteten Quarzphyllitfelsen im nordöstlichen Teil von Schloss Rodeneck die Vorburg errichtet. Keine gute Ausgangslage: Im Jahr 1959 gab der Fels unter der Vorburg nach und die halbe Ostmauer derselben stürzte in die darunter liegende Schlucht.
