# Wildbach- und Lawinenverbau

Zeitschrift für Wildbach-, Lawinen-, Erosions- und Steinschlagschutz  
Journal of Torrent, Avalanche, Landslide and Rock Fall Engineering

Abteilung Wasserschutzbauten

73. Jahrgang, April 2009, Heft Nr. 161

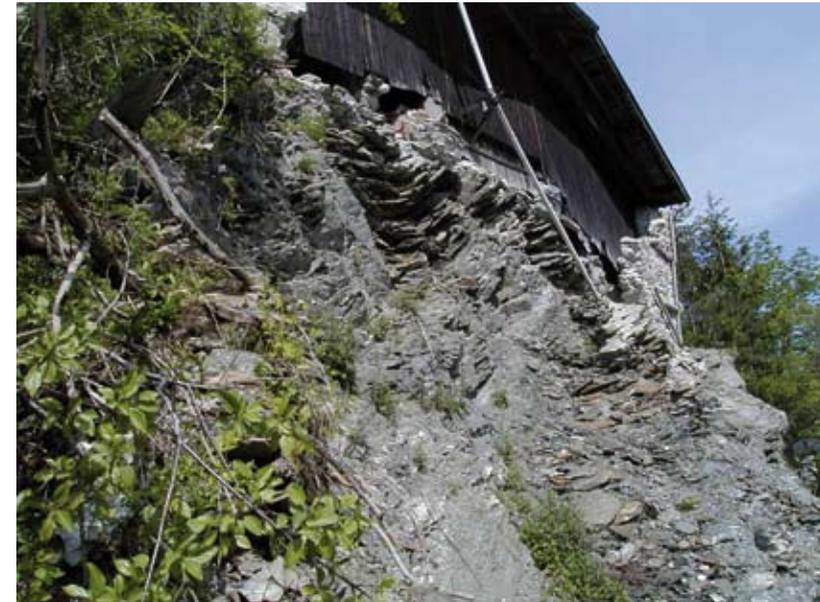
Abb. 4: Die Störungszone unter der Vorbürg

Fig. 4: The fault zone below the front-castle

die strukturelle Gliederung der Gesteine, S=210-225°/30-50°, KK1=210-225°/30-50°, KK2=210-225°/75°, Hang und KK3=110-125°/50-70°, Störung und KK4=180-200°/60-85°, müssten sich eigentlich die Schwachpunkte der Stabilität im Süden befinden. Dort fehlt aber lediglich ein Stück der alten Schlossmauer und daher steht man heute am Abgrund zur Rienz-Schlucht. Die akuten Zerfallserscheinungen am Osthang der

Vorbürg hingegen sind die Folge einer antiken Massenbewegung mit geschichtlich bekannten Ereignissen, deren Umrisse noch andeutungsweise zu sehen sind.

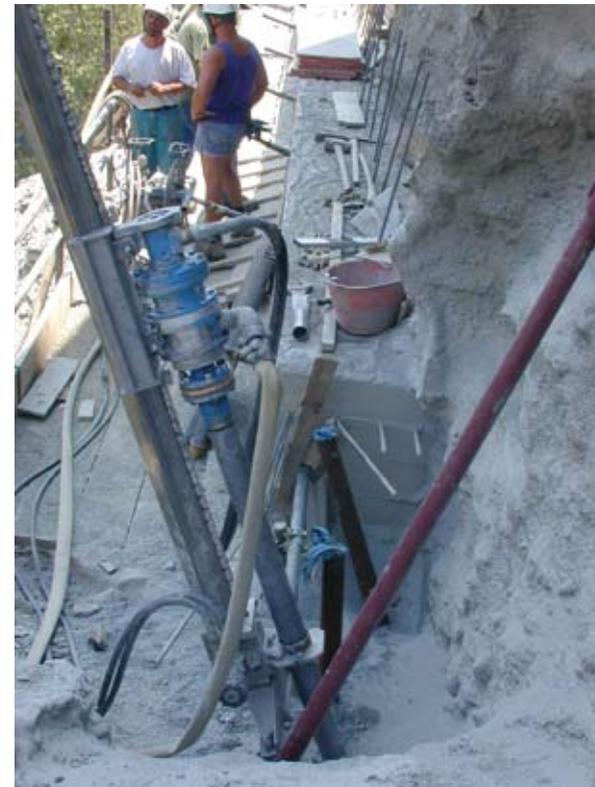
Abb. 7: Arbeiten mit der Leichtbohrlafette

Fig. 7: Work with the light drill-carriage

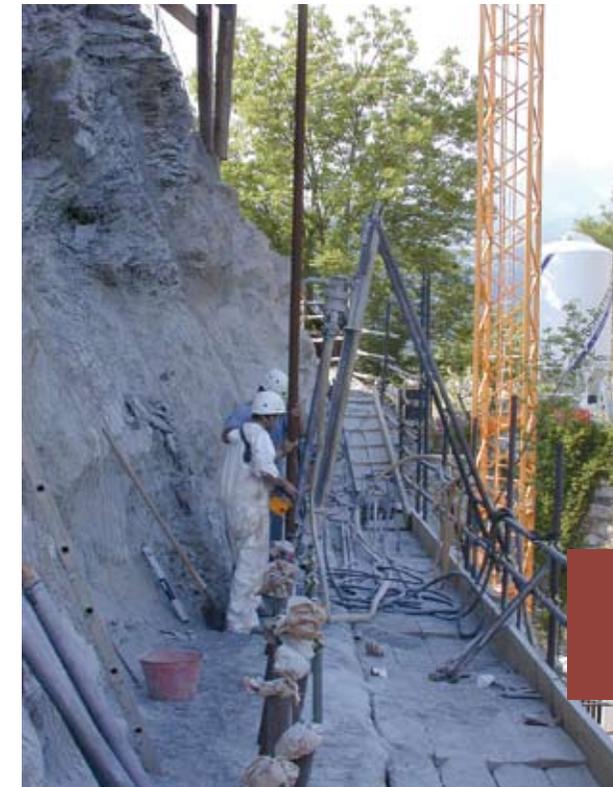
Abb. 8: Das Einbringen der Pfähle mit dem Kran

Fig. 8: The installation of the piles with the crane

Nach der Baustelleneinrichtung im Herbst 2002 musste vor Beginn der eigentlichen Arbeiten die bestehende Zufahrt verbreitert werden, da diese relativ schmal war. Nur so konnte der benötigte Baustellenkran, ein Turmdrehkran, auf einem Betonfundament im Burggraben aufgestellt werden. Anschließend wurde der Fels im oberen Teil abgeräumt, mit Schutznetzen versehen und die Auflage für den oberen Ankerbalken vorbereitet. Mit einer hydraulischen Leichtbohrlafette wurden die Löcher für die Pfähle und für die Anker gebohrt. Bei den Pfählen handelt es sich um 8 m lange Stahlrohre mit einem Durchmesser von 73 mm und einer Wandstärke von 10 mm, die in einem Abstand von 50 cm und einem Verschränkwinkel von 15°

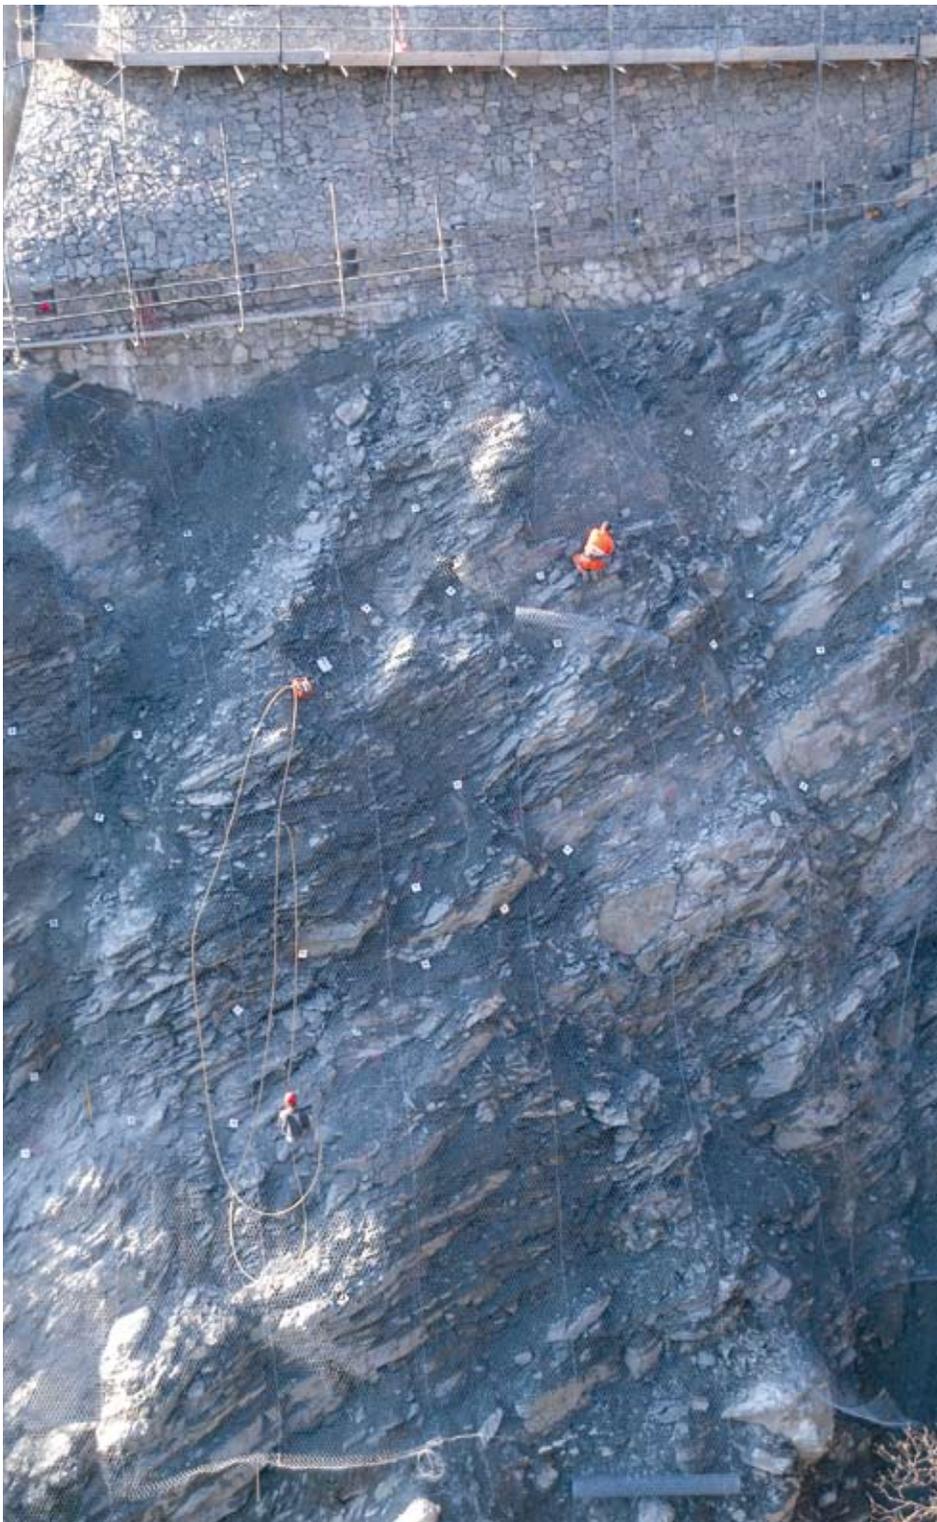
Abb. 9:  
Das Ver-  
netzen der  
Felswand

*Fig. 9: The  
applica-  
tion of  
nets on  
the rock  
slope*

schendrahnetz gespannt und mit kurzen Nägeln befestigt. Im Schutz dieses Netzes konnte das Auflager für den unteren Ankerbalken und die ca. 7 m höher positionierte Vernagelung mit Spritzbeton hergestellt werden.

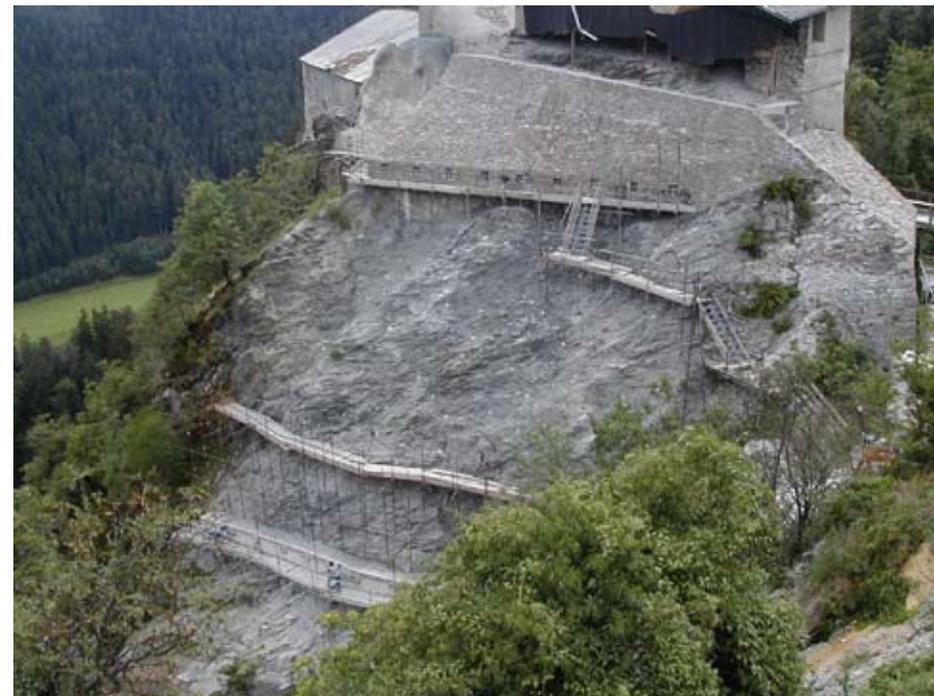
Abb. 10:  
Die neue  
Mauer an  
der Vorburg  
mit den  
tieferen  
Arbeits-  
steigen

*Fig. 10:  
The new  
wall below  
the bailey  
castle with  
the lower  
building  
site paths*

Nach dem Vermörteln der Anker und Pfähle wurde der Ankerbalken aus Stahlbeton hergestellt. Oberhalb von diesem wurde der Fels mit einem Bruchsteinmörtelmauerwerk abgedeckt, zwei Meter unterhalb der Oberkante ein Nagelbalken mit 6,00 m langen GEWI-Nägeln eingebaut.

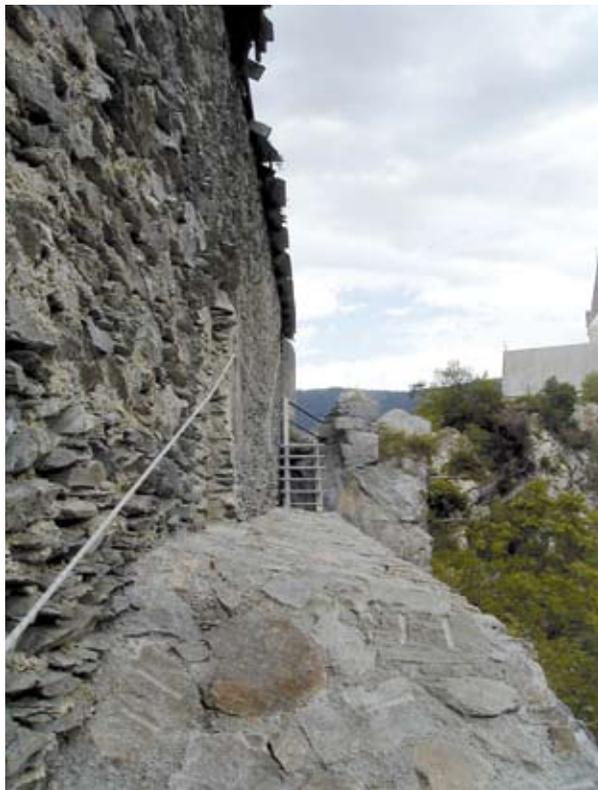
Abb. 12: Bauabschnitt beim unterkellerten Stall nachher

*Fig. 12: construction zone near the stable after*

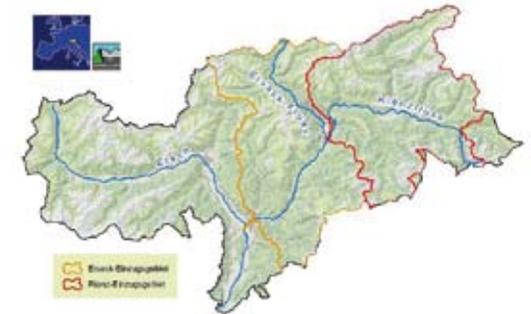
Abb. 1: Flussgebiete: Etsch, Eisack, Rienz

Fig. 1: River areas: Etsch, Eisack, Rienz

Orographisch ist das Südtiroler Landesgebiet in drei Flussgebiete eingeteilt: der Rienz, des Eisacks und der Etsch mit Flächen von jeweils rd. 2150, 2060 und 2642 km<sup>2</sup> (Etsch bei Sigmundskron). Nach dem Etsch-Eisack-Zusammenfluss beträgt das Gesamteinzugsgebiet bei Branzoll 6926 km<sup>2</sup> (Abb. 1).

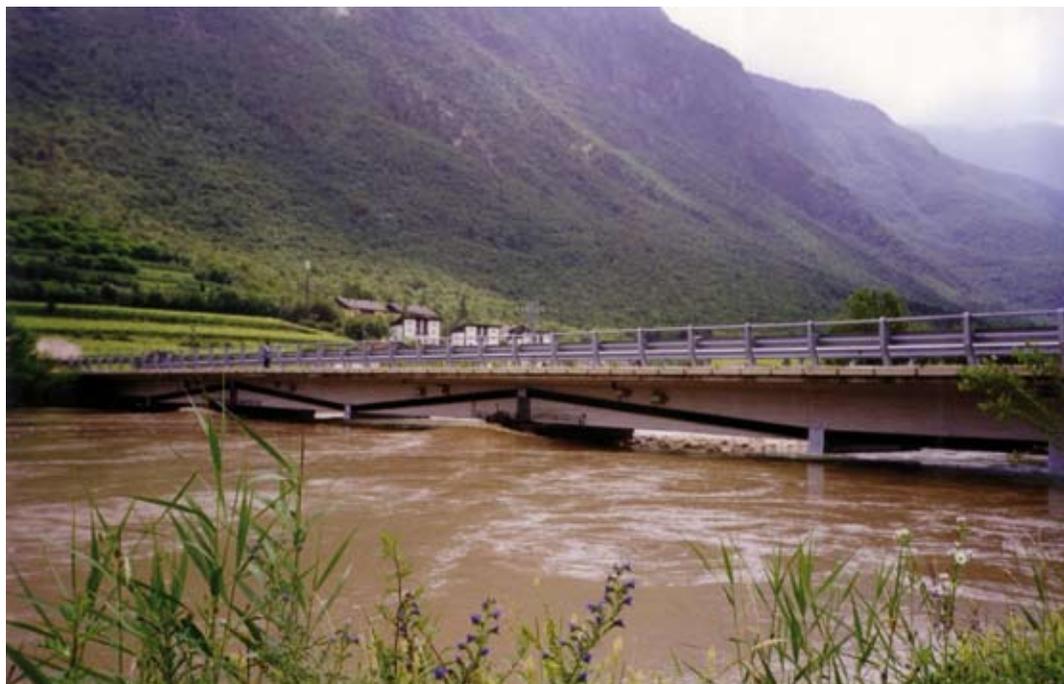
Pegel /Datum	1882	1882	1885	1885	1888	1889	1889	1890	1901	1926	1928	1960	1965	1966	1966	1981	1987	1997	1999
	17.9.	28.10.	28.9.	16.10.	11.9.	12.10.	29.10.	13.7.	16.6.	1.11.	1.11.	19.9.	3.9.	18.8.	4.11.	19.7.	19.7.	28.6.	21.9.
Sigmundskron	5.30*	5.60*	3.10*	3.15*	3.45	3.20	2.69	3.20	3.50	4.02	3.50	5.15*	5.28*	3.34	4.10	4.42	5.28	4.40	5.33
Branzoll/Pfatten	4.70*	2.80*	4.25*	4.50*	5.10	5.40	4.65	5.70	5.10	4.80	5.00	4.47*	5.30*	4.59	4.95	4.87	3.74*	4.74	4.56
Neumarkt	*		4.50*	4.50*	5.00	4.70	4.20	5.15*	5.25	5.55	–	6.48	6.85*		7.15		6.72	6.71	
Dominanz	Etsch	Etsch	Etsch	Etsch	Etsch	Etsch	Etsch	Etsch	Etsch	Etsch	Etsch	Etsch	Etsch	Etsch	Etsch	Etsch	Etsch	Etsch	Etsch
	Eisack	Eisack	Eisack	Eisack	Eisack	Eisack	Eisack	Eisack	Eisack	Eisack	Eisack	Eisack	Eisack	Eisack	Eisack	Eisack	Eisack	Eisack	Eisack
Einzugsgebiet der Etsch:	mm Niederschlag											150	128	112	111	80	78	68	92
	in Anzahl Regen-Tage											5	3	6	2(4)	2	2(4)	2	1

Einzugsgebiet des Eisack:	mm Niederschlag											115	97	152	117	110	70	72	57
	in Anzahl Regen-Tage											5	3	6	4	2	4	2	1

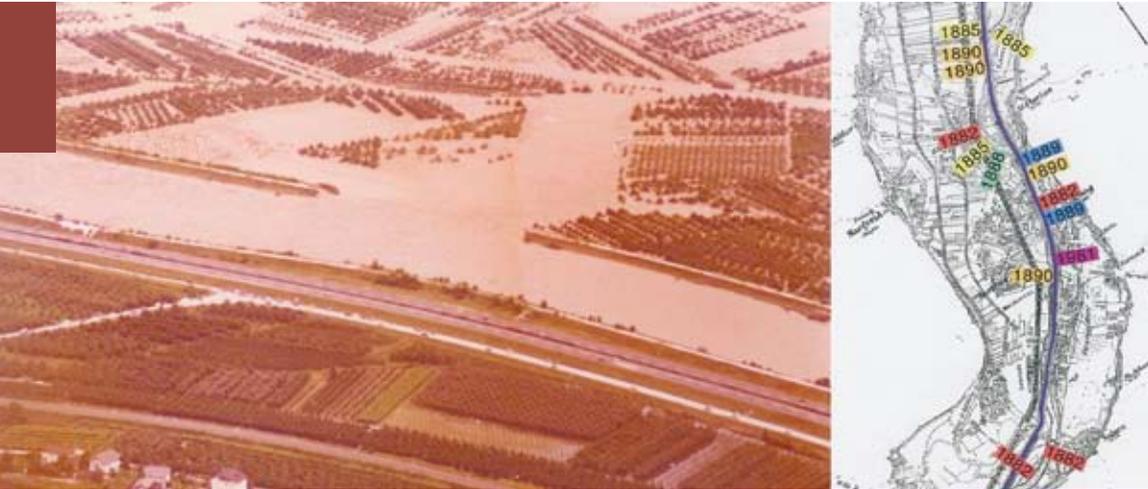
Abb. 5: Historische Dammbürche an der Etsch von 1882 bis 1987 im Abschnitt Neumarkt-Salurn, Detail Salurn 1981

Fig. 5: Historical dam breaks on the Etsch from 1882 to 1987 in the section Neumarkt-Salurn, detail of Salurn, 1981

Die so geartete Lage der Bruchstellen spricht dafür, dass die Bürche stark hydraulisch, d.h. von steigenden Grundwasserständen zumindest mit beeinflusst worden sind. In Frage kämen – je nach Bodenart – Aufschwimmen oder hydraulischer Grundbruch bzw. Erosionsgrundbruch. Der Erosionsgrundbruch wird meistens von Qualmtrichtern angekündigt. Die erstere Versagensform tritt überwiegend bei bindigen Böden auf, den letzteren zwei sind reine oder schwach schluffige gleichkörnige Fein- bis Mittelsande („Schwemmsande“) ausgesetzt.

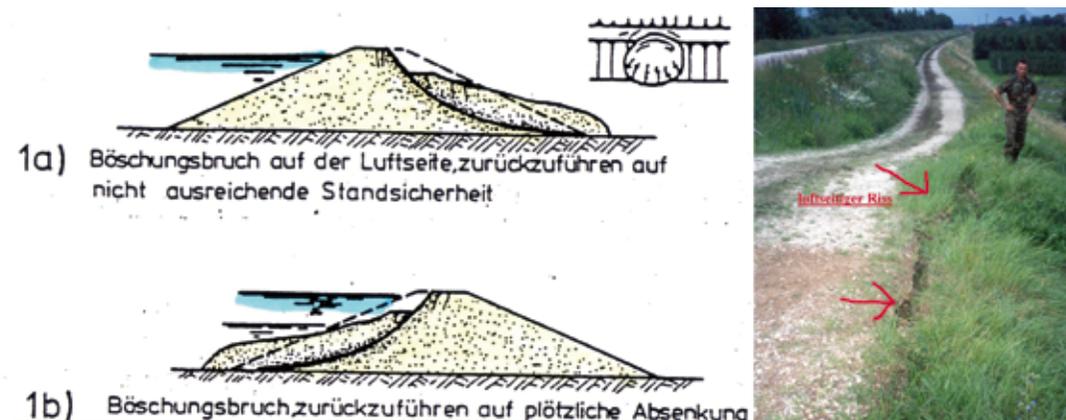
Abb. 6.1a: Statisches Dammversagen – Ereignis Laag 1997

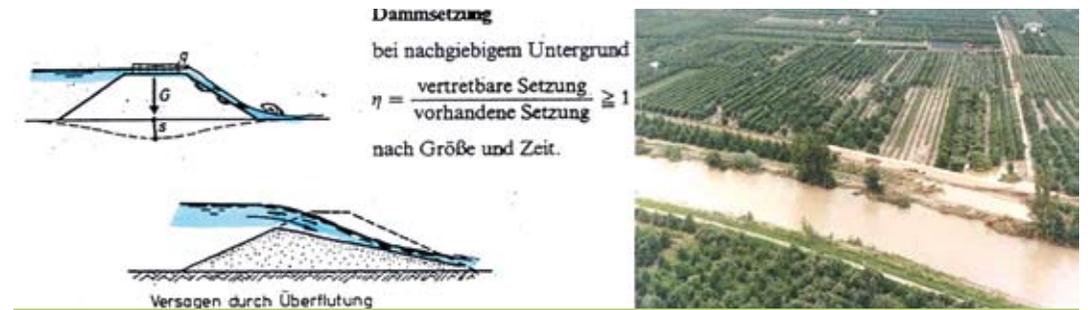
Abb. 6.1b: Hydraulisches Dammversagen – Ereignis Terlan 1987

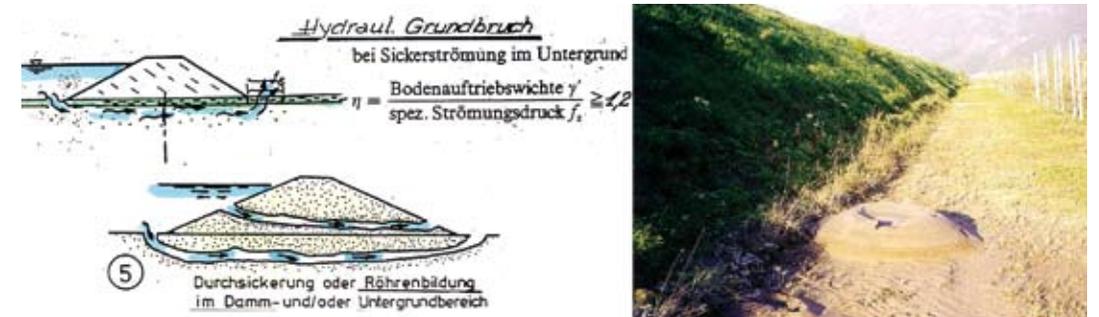
Abb. 6.1c: Hydraul. Grundbruch – Qualmtrichter am Dammfuß in Salurn

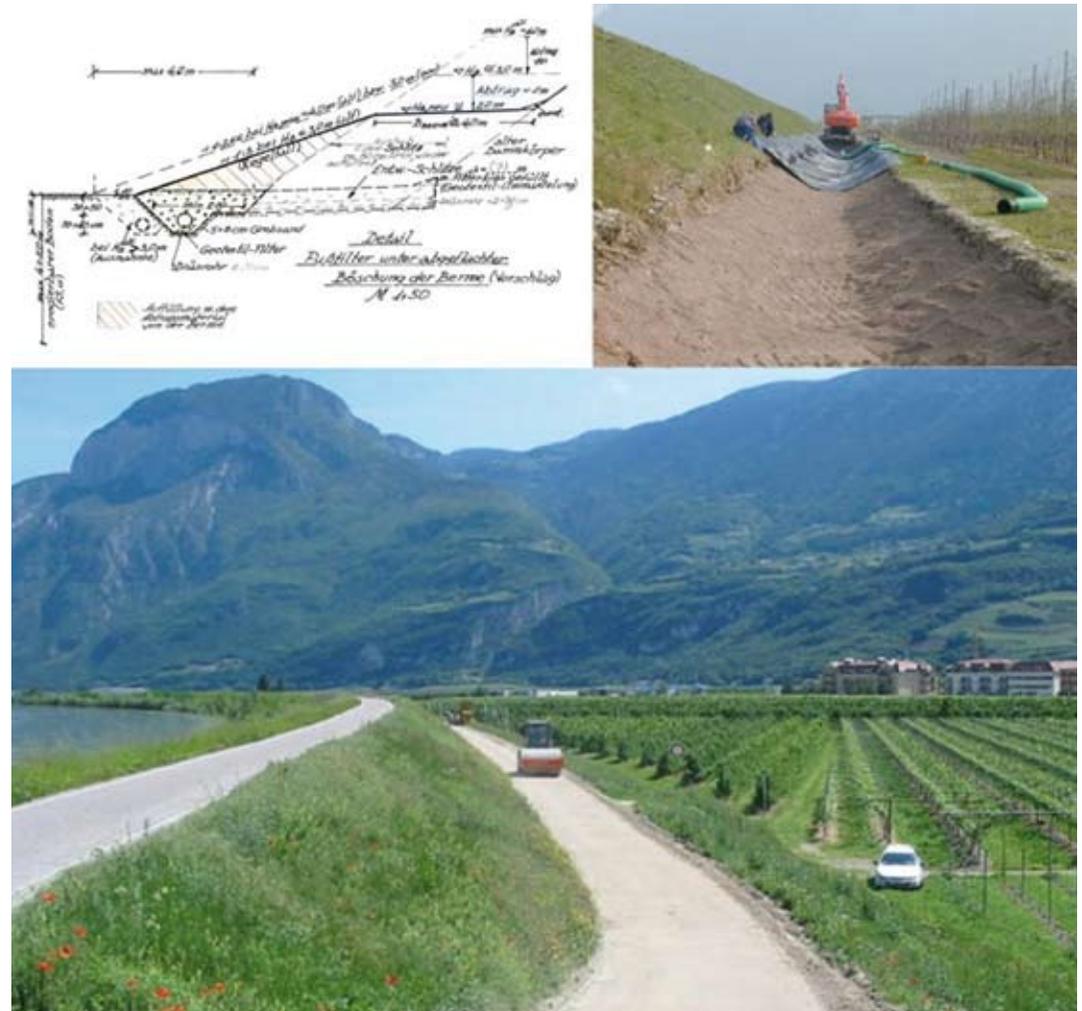
Abb. 8.2: Ausgeführte Arbeiten, Fußfilter am luftseitigen Dammfuß – linker Etschdamm in Salurn

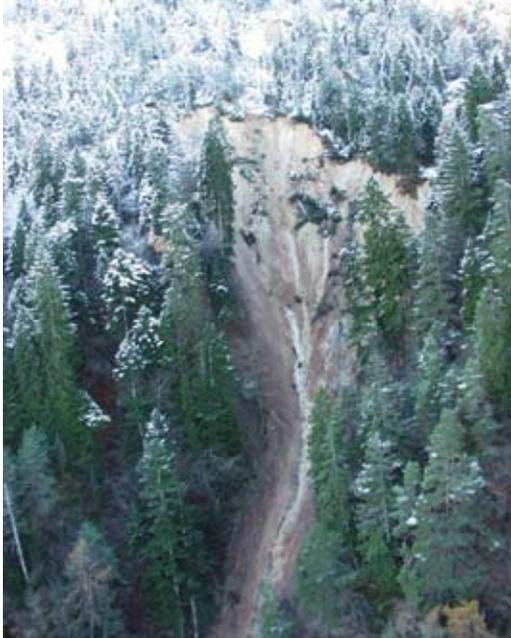
Abb. 5: Der Anbruch und gut sichtbar die Quellaustritte nach dem ersten Murenabgang

Fig. 5: The break and well-visible spring source after the first mudflow

Im Normalfall fließt das Wasser unter der Deckschicht aus quartären Moränen und Schottern ab und tritt erst weiter talwärts zutage. Durch die extremen Niederschläge im Herbst 2000 war die Wassermenge so groß, dass sehr viel toniges und gipshaltiges Feinmaterial aus den Sedimenten in diese Grenzschicht eingespült und so ein großer Druck aufgebaut wurde, dass die quartäre Bedeckung im Fußbereich mit einem Mal „ab-

gesprengt“ wurde und in Form einer Rutschung – die sich rasch zu einem Murgang entwickelte – abging. Dadurch geriet der gesamte Hang in Bewegung, wobei das Moränenmaterial auf der schmierigen Grenzschicht aus Gips und Ton abglitt. In rascher Folge gingen mehrere Rutschungen ab, sodass sich der Ausbruchstrichter rasch vergrößerte. Derzeit beträgt die Netto-Oberfläche der beiden großen Rutschungen etwa 9,5 Hektar.

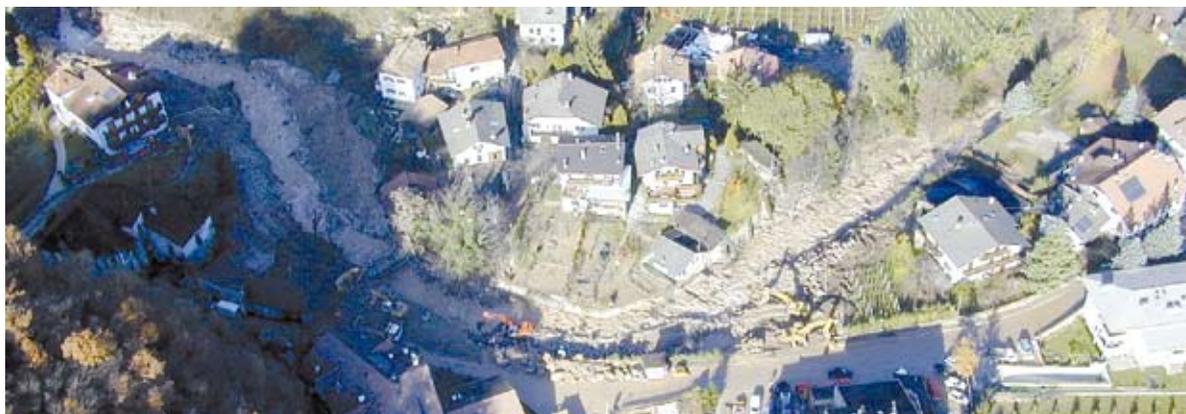
Abb. 9: Murgang 26. November 2000 – erste Maßnahmen in Nals

Fig. 9: Debris flows on November 26, 2000 - Initial measures in Nals

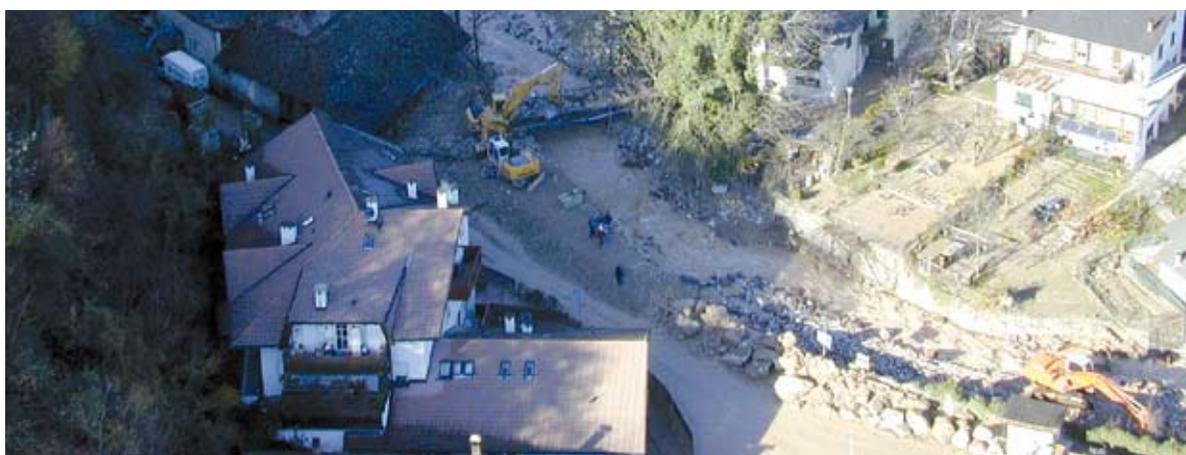
Abb. 10: Murgang 26. November 2000 – erste Maßnahmen in Nals

Fig. 10: Debris flows on November 26, 2000 - Initial measures in Nals

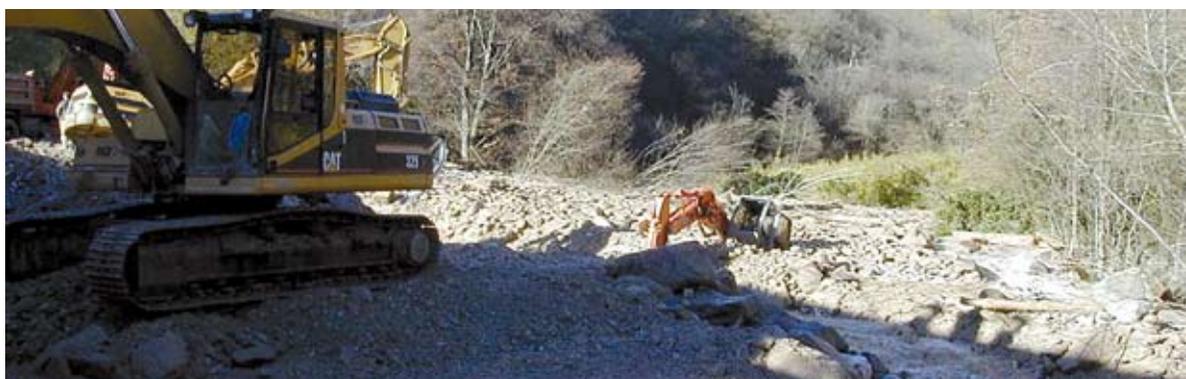
Abb. 11: Murgang 26. November 2000 – erste Maßnahmen in Nals

Fig. 11: Debris flows on November 26, 2000 - Initial measures in Nals

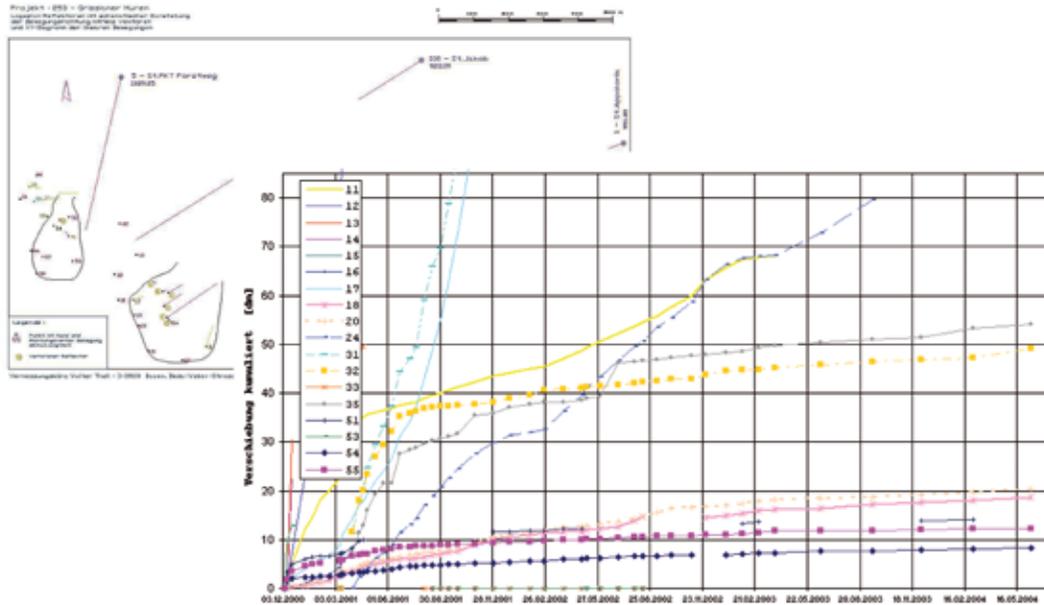
Abb. 12: Geodätische Kontrolle von „kritischen“ Messpunkten

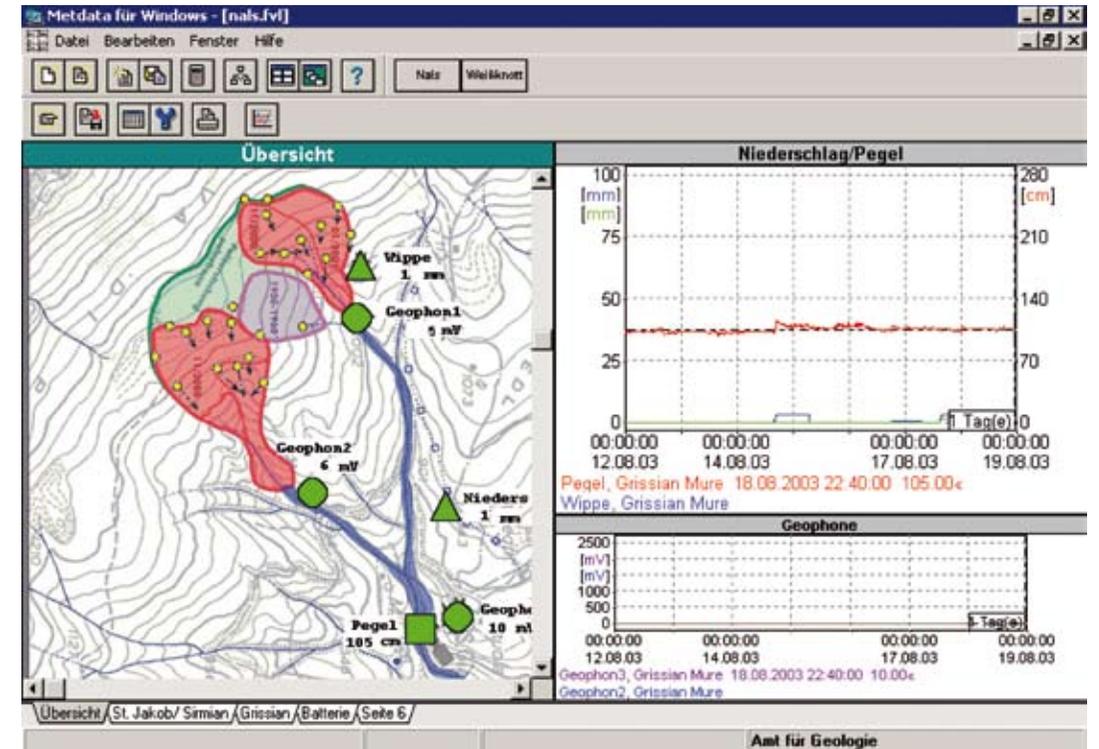
Abb. 13: Blick auf den Überwachungsbildschirm des Alarmierungssystems. Das System gibt in einem Ampelsystem sofort Auskunft über den Zustand der Sensoren (links). Die Messwerte sind grafisch dargestellt und erlauben eine rasche Einschätzung der Situation.

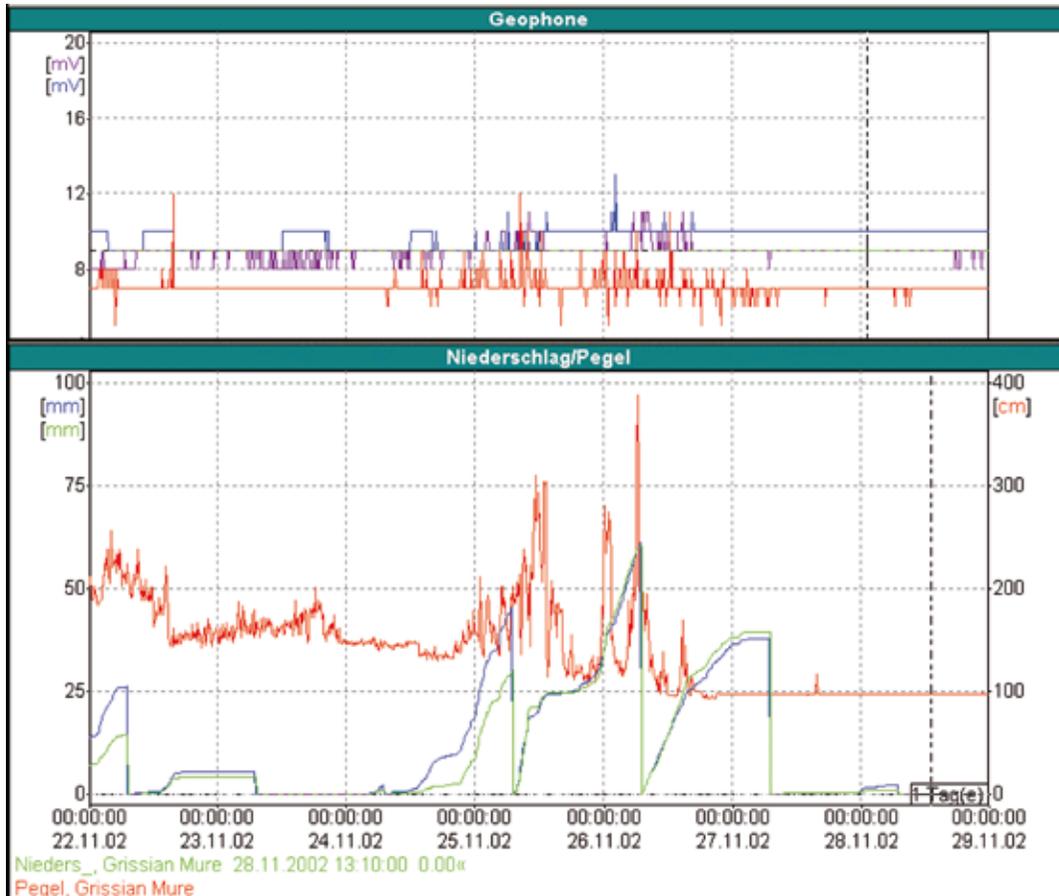
Abb. 14: Während und nach einem Niederschlagsereignis im Herbst 2002 (Niederschlagskurven blau, grün) kam es zu mehreren Murabgängen hintereinander (Pegel rot; Geophone rot, violett, blau)

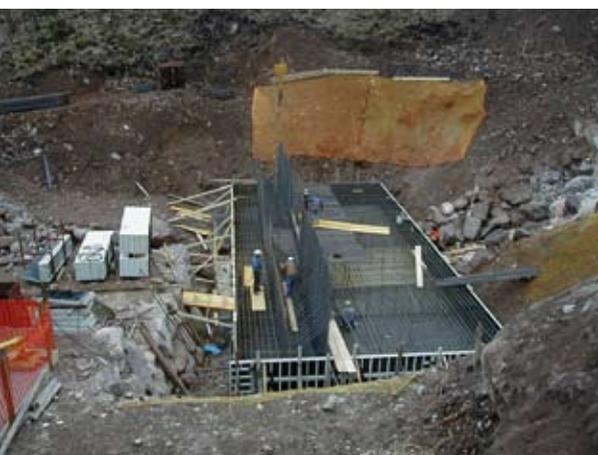
Abb. 16: Bau der ersten Geschieberückhaltesperre  
Fig. 16: Construction of the first debris retention dam

Im Grissianerbach wurden zwei größere Rückhaltesperren in Stahlbeton, mehrere Konsolidierungssperren in Stahlbeton und Mischmauerwerk sowie im Mündungsbereich eine Künette in Zyklosteinen und Beton errichtet.

Die neu errichteten Rückhaltesperren haben ein Geschieberückhaltepotenzial von ca. 35.000 m<sup>3</sup>. Zudem können im darunter gelegenen Bachlauf des Grissianerbaches und Prissianerbaches noch einmal an die 40.000 m<sup>3</sup> Geschiebe schadlos abgelagert werden.

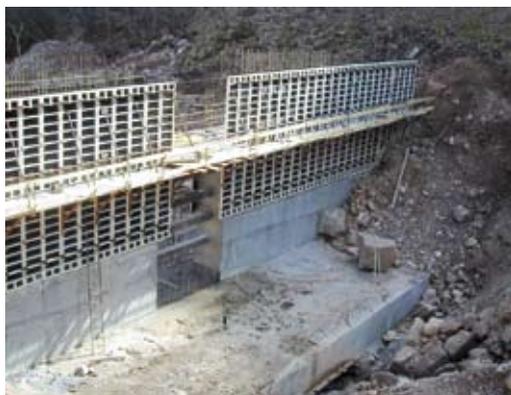
Abb. 17: Bau der ersten Geschieberückhaltesperre  
Fig. 17: Construction of the first debris retention dam

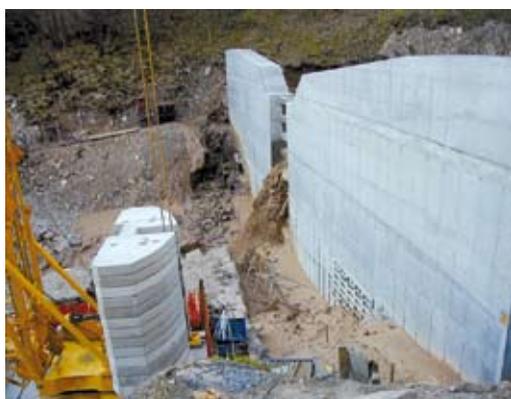
Abb. 18: Bau der ersten Geschieberückhaltesperre  
Fig. 18: Construction of the first debris retention dam

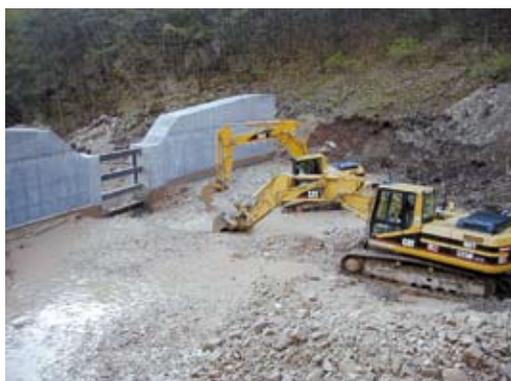
Abb. 19: Kurz nach dem Bau des ersten Rückhaltebeckens wird dieses nach einem Murgang mit Geschiebe aufgefüllt  
Fig. 19: The first debris retention dam was filled by a debris flow shortly after construction

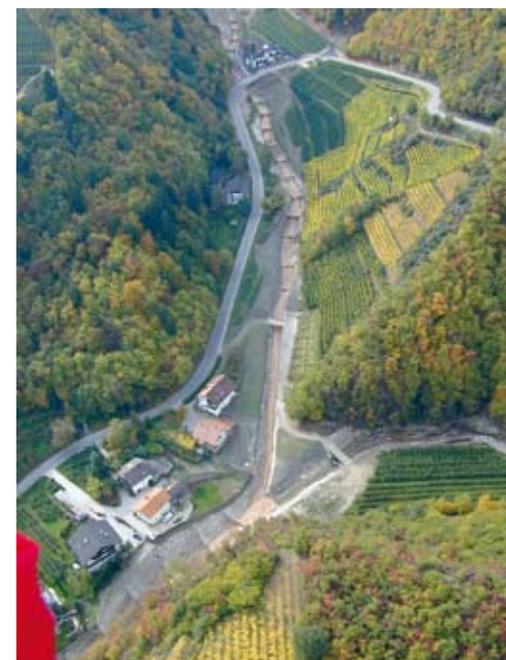
Abb. 21: Übersicht der Verbauungsmaßnahmen im Unterlauf des Grissianerbaches  
Fig. 21: Overview of the control measures in the lower course of the Grissianer torrent

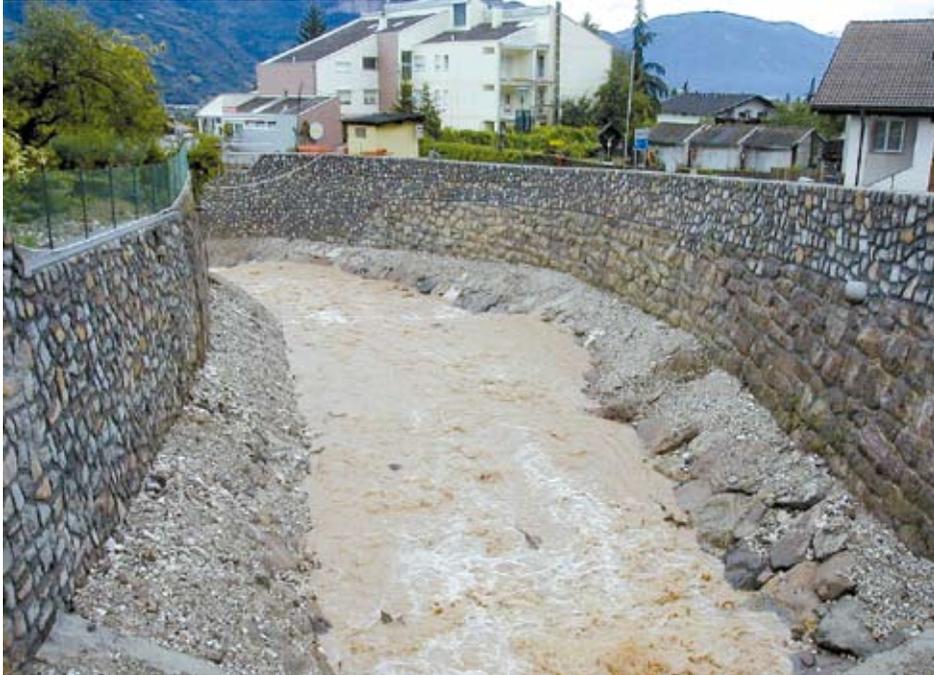
Abb. 22: Verbauungsmaßnahmen im Unterlauf des Prissianerbaches

Fig. 22: Control measures in the lower course of the Prissianer torrent

Im Unterlauf des Prissianerbaches wurden hingegen auf einer Länge von ca. 250 m Arbeiten zur Konsolidierung der Bachsohle und zur Sicherung und Verstärkung der bestehenden Ufer durchgeführt. So wurden 12 Konsolidierungssperren in Zyklosteinen und Beton sowie 250 lfm Ufermauern erneuert.

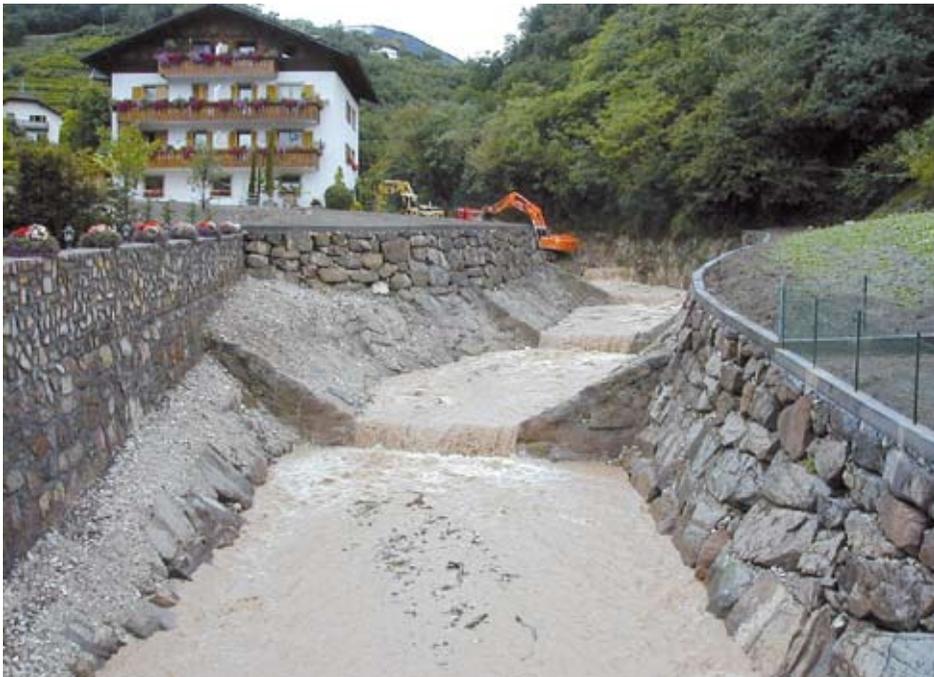
Abb. 23: Verbauungsmaßnahmen im Unterlauf des Prissianerbaches

Fig. 23: Control measures in the lower course of the Prissianer torrent

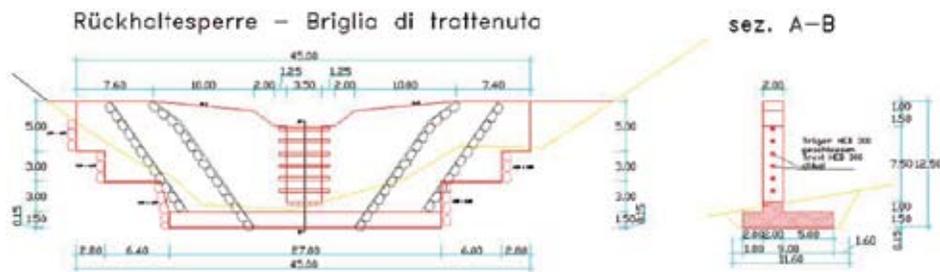
Abb. 24:  
Zeichnung  
Bautyp  
Rückhalte-  
sperre

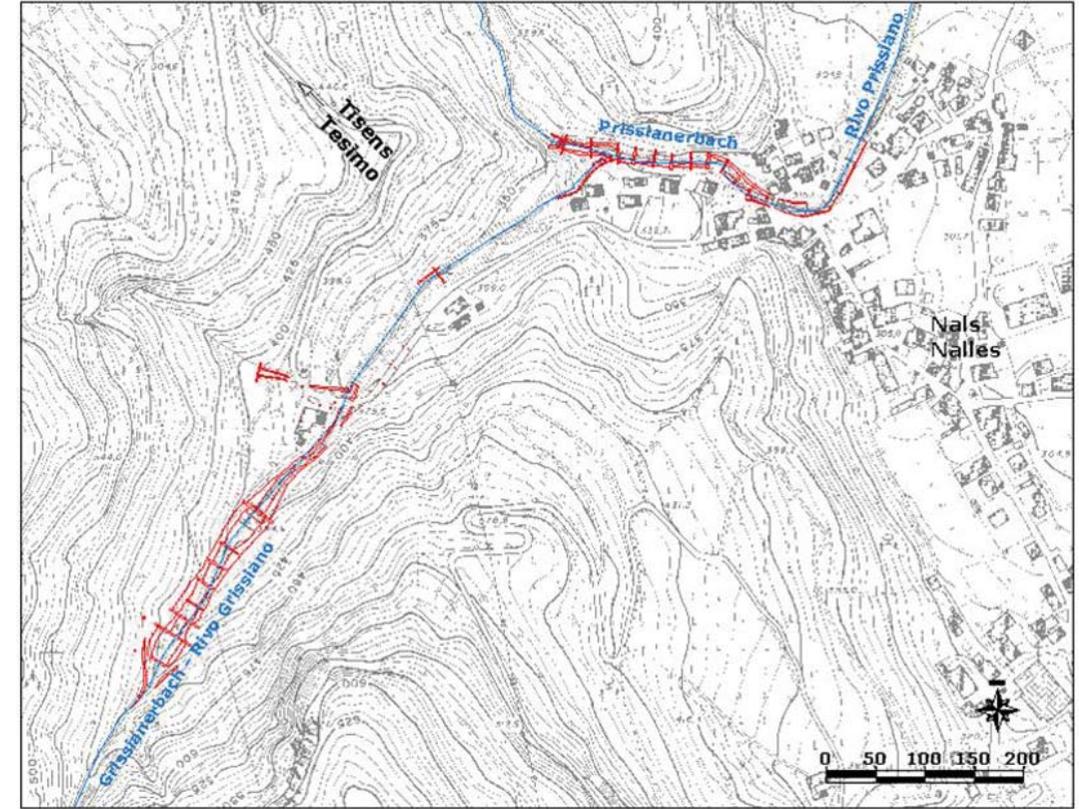
Abb. 25: Übersicht Verbauungssystem des Grissianerbachs oberhalb der Ortschaft Nals

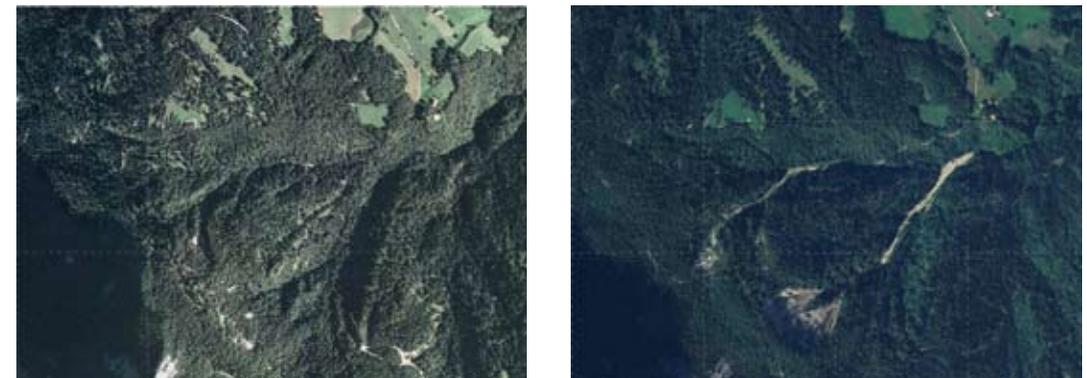
Abb. 28: Ein Vergleich der Orthofotokarte aus dem Jahr 1999 (links) mit jener aus dem Jahr 2006 (rechts) zeigt die Landschaftsentwicklung im Bereich der Rutschung mehr als deutlich

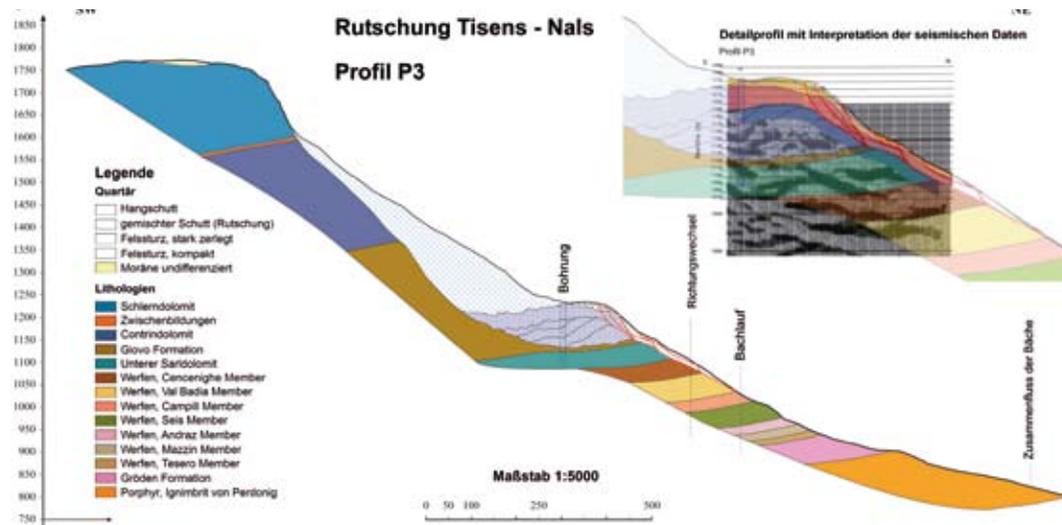
Abb. 27: Der Profilschnitt durch die Rutschung bei Grissian zeigt die geologischen Verhältnisse am besten. Zur Ergänzung wurden die Daten aus der Seismik mit dargestellt

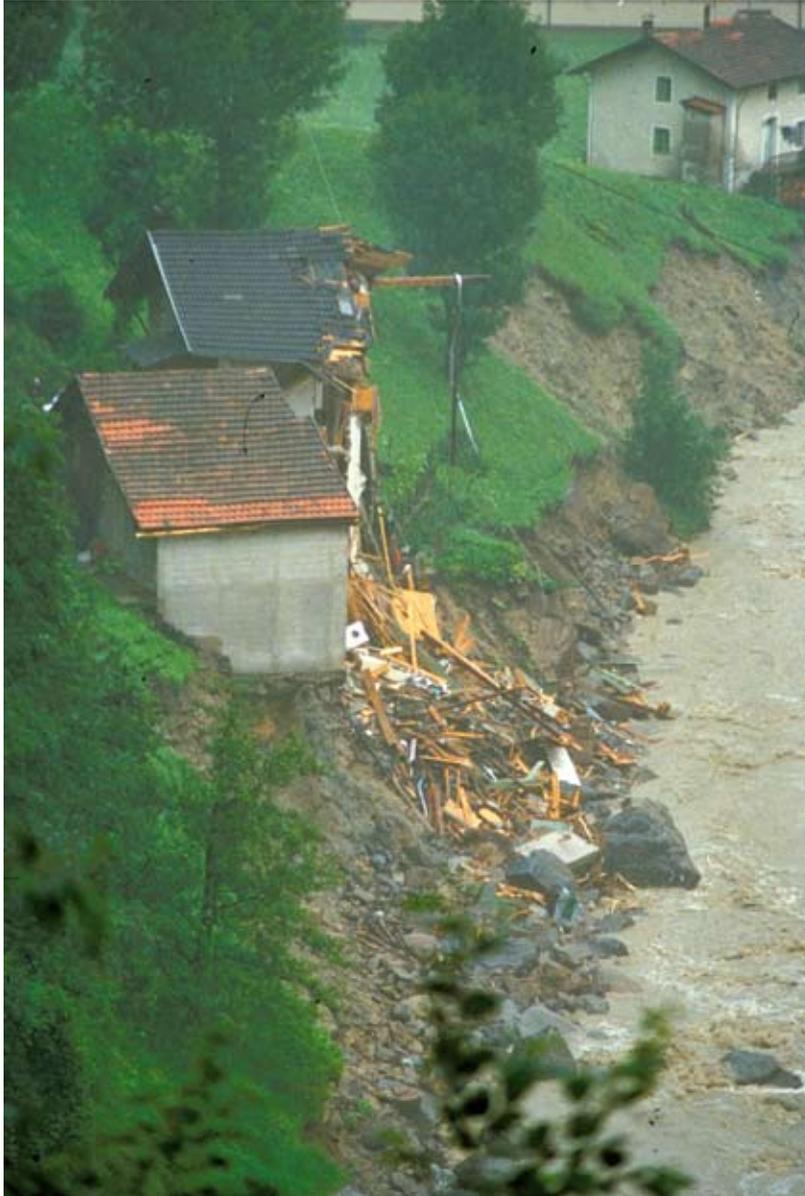
Abb. 1: Durch das Hochwasser von 1987 zerstörte Häuser in St. Leonhard:

Fig. 1: Houses destroyed by the flood in the year 1987 at St. Leonhard

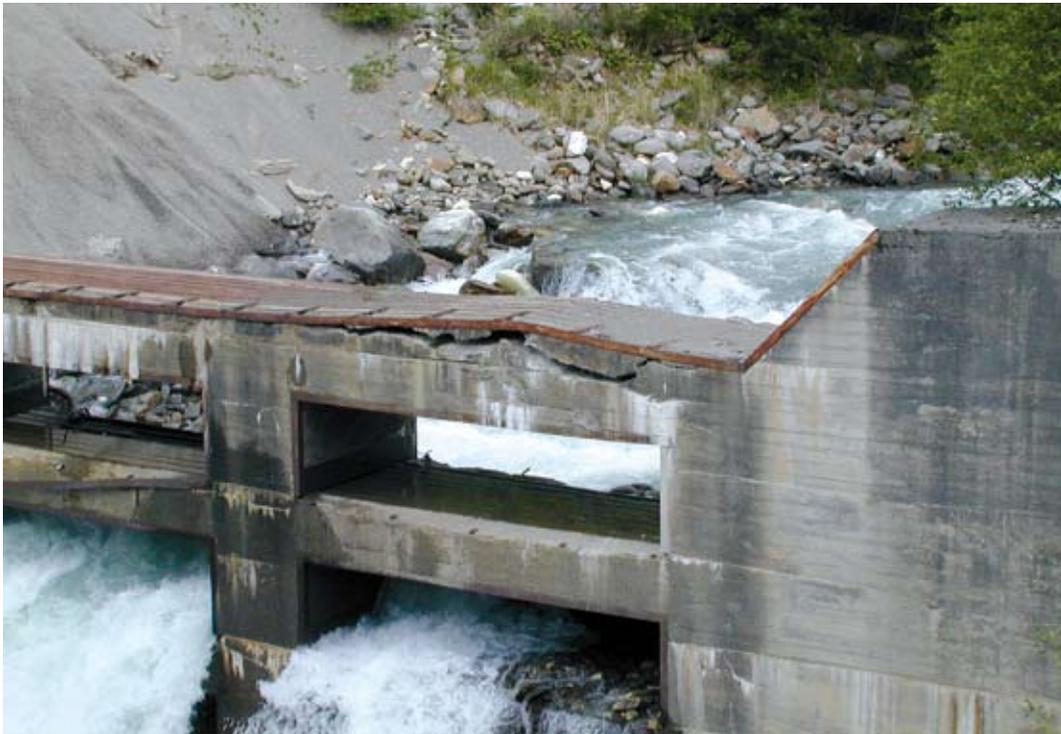
Abb. 2: Durch den Talzus Schub aufgewölbte Krone der Geschieberückhaltesperre bei Kohlstatt

Fig. 2: Crest of a debris retention dam arched upwards by the landslide at Kohlstatt

chungen durch den Talzus Schub ausgesetzt sind. Leider wurde aus organisatorischen Gründen diese zweite Generation von Sperren von unten nach oben errichtet, so dass sich große, nahezu unlösbare Probleme mit der Wasserumleitung während der Bauphase ergaben. Aufgrund dieser Schwierigkeiten bei der Wasserumleitung waren die Fundamente der Sperren nicht ausreichend tief im Boden errichtet worden und als Folge war schon bald bei jeder Sperre erhebliche Tiefenerosion festzustellen.

Darüber hinaus wurde ein schmaler Abflussquerschnitt gewählt, um den Abfluss zu konzentrieren und Ausuferungen durch Geschiebeablagerungen und damit seitliche Erosionen am Hangfuß zu vermeiden. Es sollte sich jedoch schon bald zeigen, dass die Abflusssektion der meisten Sperren zu gering bemessen war.

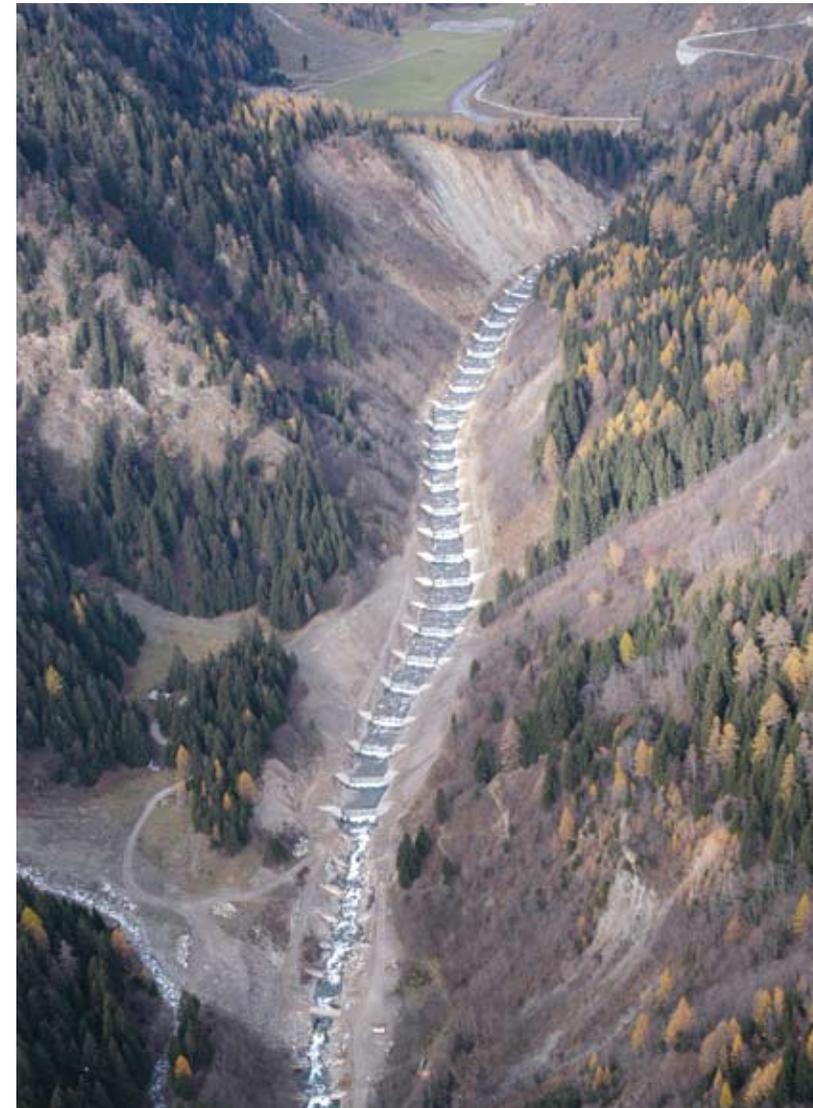
Abb. 3: Die Passer bei Hahnebaum. Oben: neue Verbauung; unten: Verbauung aus den 70er-Jahren. Aus dem Luftbild ist deutlich erkennbar, dass mit den neuen Verbauungen das Gerinne drastisch verbreitert wurde.

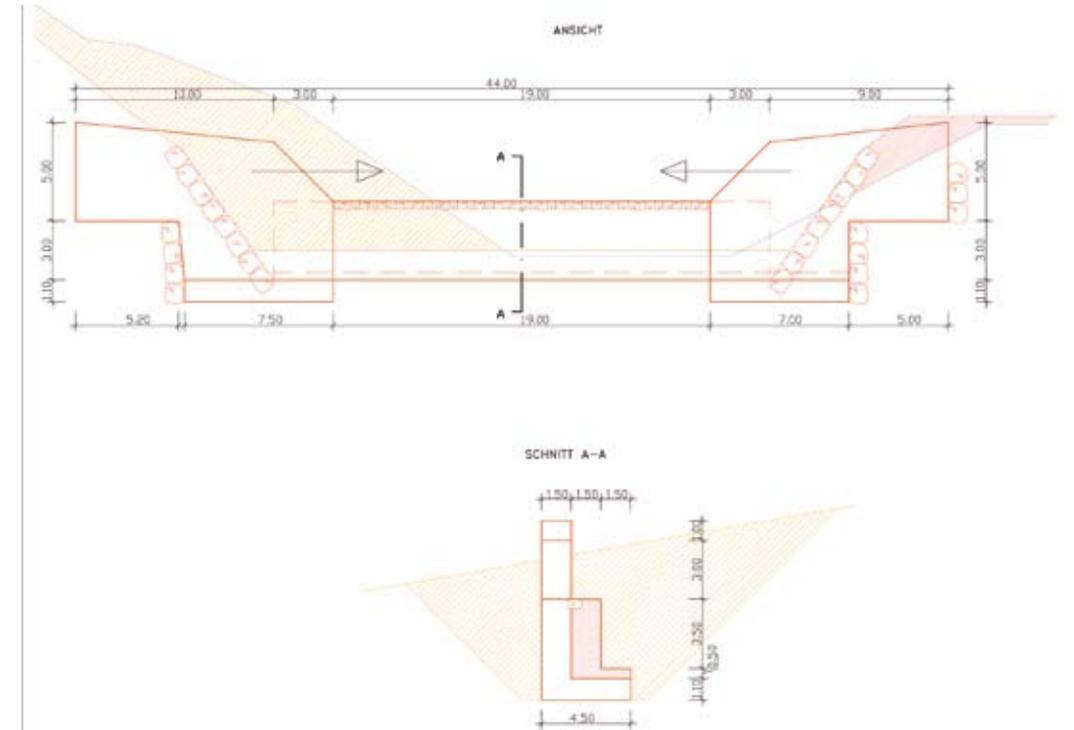
Abb. 5: Ansicht und Schnitt des eingesetzten Bautyps: Der Balken der Abflussektion liegt auf den Fundamenten der Sperrenflügel auf, ist aber nicht mit den Flügeln verbunden, so dass sich die Sperrenflügel unabhängig von der Wassersektion durch den Hangdruck langsam in Richtung Bachmitte verschieben können (symbolisiert durch die beiden schwarzen Pfeile)
