# Wildbach- und Lawinenverbau

Zeitschrift für Wildbach-, Lawinen-, Erosions- und Steinschlagschutz  
Journal of Torrent, Avalanche, Landslide and Rock Fall Engineering

Abteilung Wasserschutzbauten

73. Jahrgang, April 2009, Heft Nr. 161

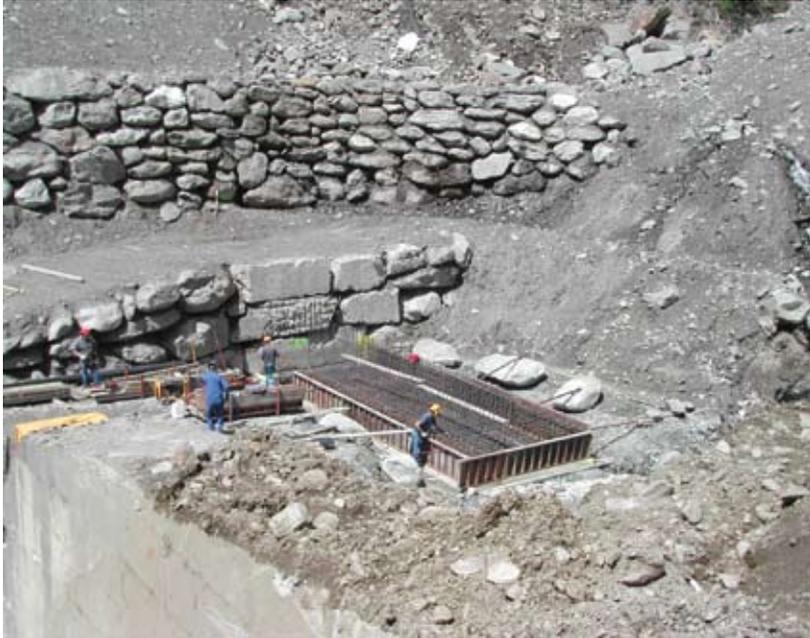
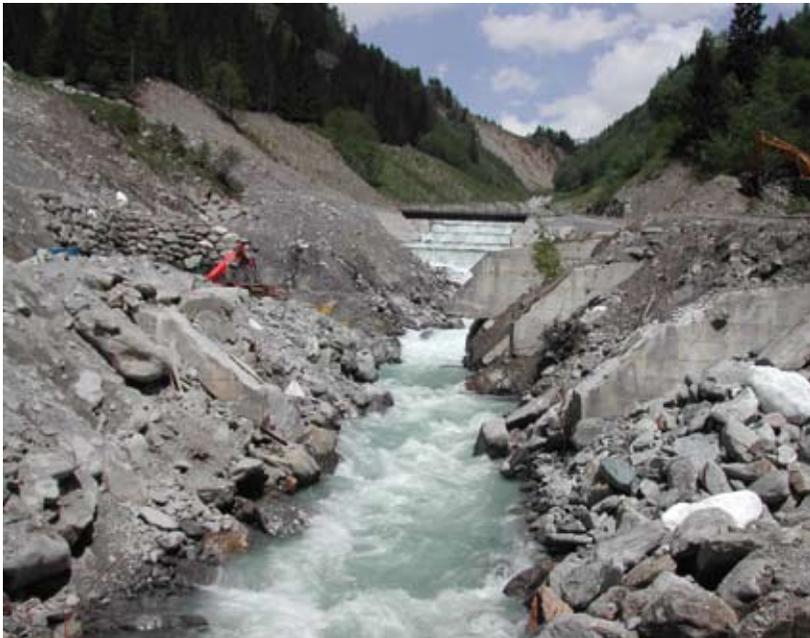
Abb. 6: Oben: neuer Sperrtyp mit verschiebbaren Elementen.  
Unten: An den Resten der alten Sperrn in der Bildmitte und der verdeckten Baugrube links davon ist die erhebliche Tiefe der notwendigen Aushöbe erkennbar. Die Baugruben müssen deshalb seitlich mit bis zu 5 bis 6 Meter hohen Zyklopensteinmauern abgesichert werden.

*Fig 6: Top: New type of dam made with moveable elements  
Below: The rest of the old dam at the middle of the picture and the hidden trench on the left side show the necessary depth of excavation. Therefore, the trench has to be secured with stonewalls of a height of at least 5 – 6 meters.*

Geplant ist die Sanierung der gesamten Sperrenstaffelung auf einer Länge von fast 1,5 Kilometern. Bei einem mittleren Abstand von rund 25 Metern zwischen den Sperren bedeutet dies, dass insgesamt rund 60 Sperren neu errichtet werden müssen. Pro Sperre werden im Schnitt rund 450 Kubikmeter Beton und 30 Tonnen Eisen verbaut. Dies bedeutet, dass so bis zum Abschluss des gesamten Sonderprojektes rund 27.000 Kubikmeter Beton und 1800 Tonnen Stahl verarbeitet und schätzungsweise etwa 300.000 Kubikmeter Erde und Bachmaterial bewegt worden sein dürften.
