Wildbach- und Lawinenverbau

Zeitschrift für Wildbach-, Lawinen-, Erosions- und Steinschlagschutz
Journal of Torrent, Avalanche, Landslide and Rock Fall Engineering

Inhalt Heft 164

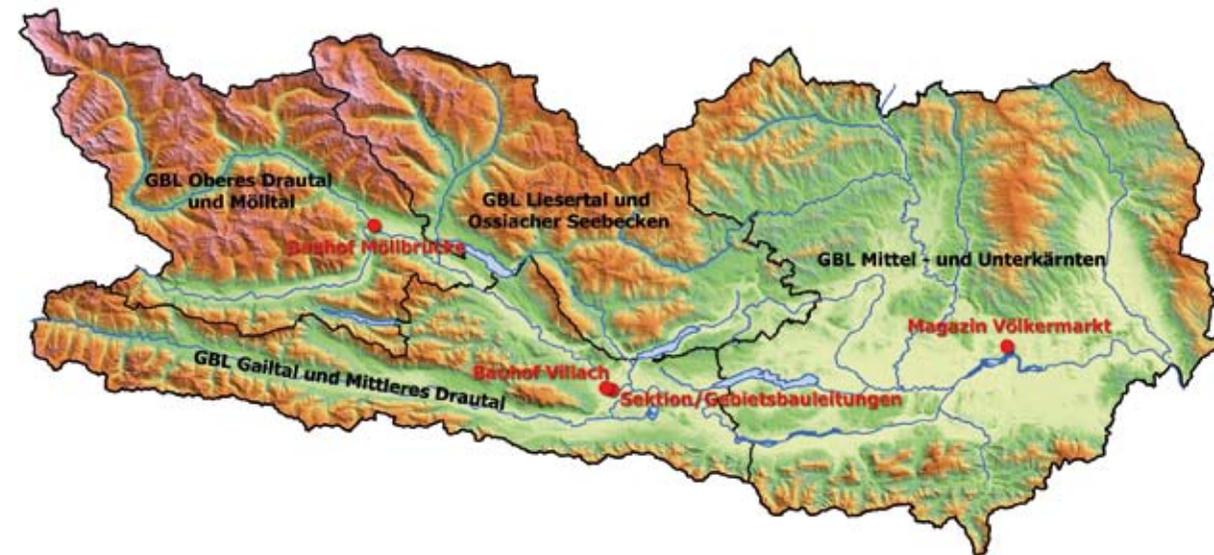
Abb. 1: Die Sektion Kärnten mit den Gebietsbauleitungen Mittel- und Unterkärnten, Gailtal und Mittleres Drautal, Liesertal- und Ossiacher Seebecken und Oberes Drautal und Mölltal

Fig. 1: The Carinthia department with the regional construction management for Mittel- und Unterkärnten, Gailtal and Mittleres Drautal, Liesertal- und Ossiacher Seebecken and Oberes Drautal und Mölltal

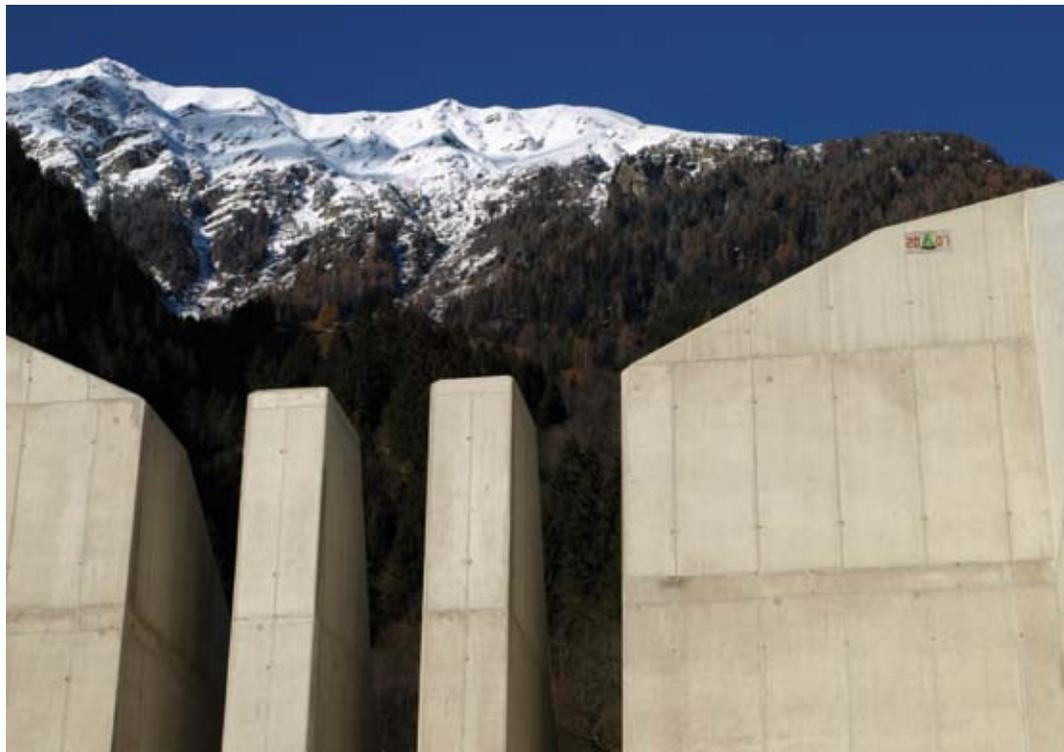
Abb. 2: Murbrecher am Tresdorferbach integriert in den Lawinenauffangdamm für die Lawine Tresdorferbach

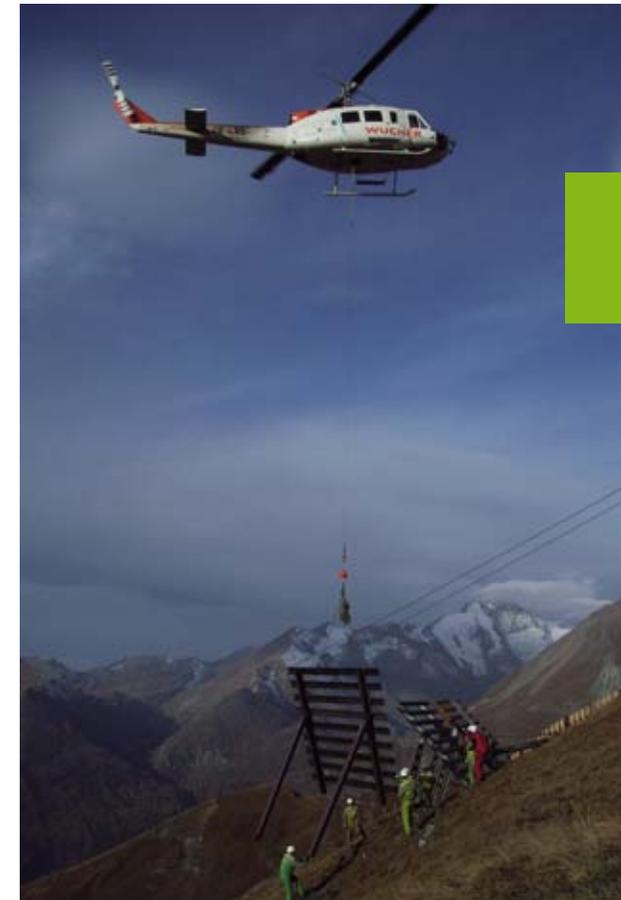
Abb. 4: Versetzen von Schneebrücken im Abbruchgebiet der Lawine Heiligenblut

Fig. 4: Mounting of snow bridges in the starting zone of the Heiligenblut avalanche

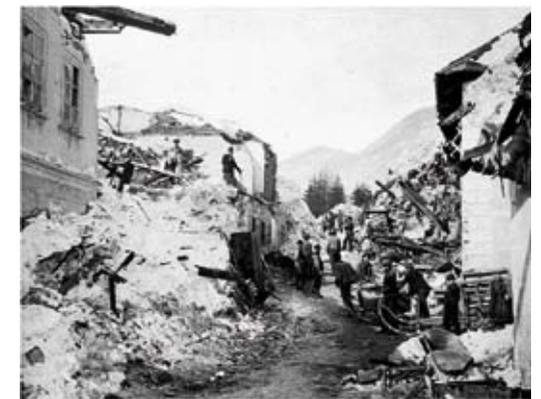
Abb. 2: Fotodokumentation Lawinenereignis 1879

Fig. 2: Damage from the avalanche event of 1879

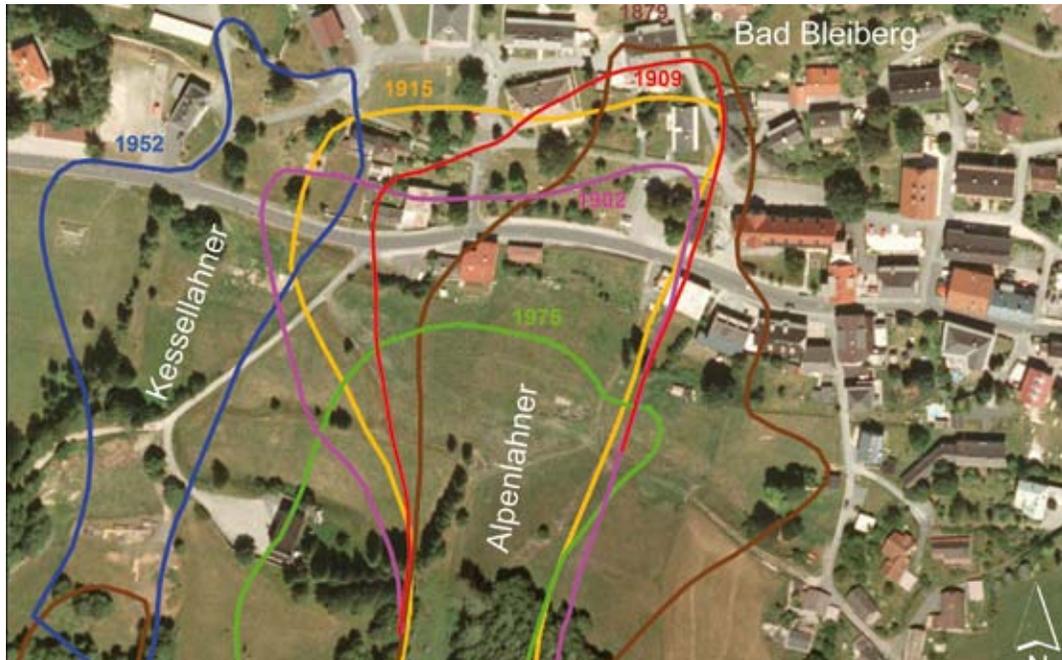
Abb. 3: Kartierung von Ausschüttungsgrenzen beim Alpenlahner und Kessellahner in Bad Bleiberg

Die Gemeinde Bleiberg nahm dieses Ereignis zum Anlass, die Ausschüttungsbereiche genauestens zu kartieren und zerstörte Gebäude nicht wieder zu errichten. Zusätzlich wurden erste Verbauungsmaßnahmen (Schutzwälle, Verpfählungen, Aufforstungen, Errichtung von Ebenhöhs an verbliebenen, lediglich leicht beschädigten Gebäuden, etc.) getroffen. Jedoch am Wirkungsvollsten zeigte sich die von der Gemeinde Bad Bleiberg ab 1879 selbst durchgeführte „Lawinengefahrenzonerung“. Waren bei Großereignissen bis 1879 immer wieder Todesopfer zu beklagen (1801: 1 Person, 1838: 1 Person, 1848: 1 Person, 1876: 8 Personen, 1879: 39 Personen), so war seit der Kartierung dieser Gefährdungsbereiche und deren konsequenter

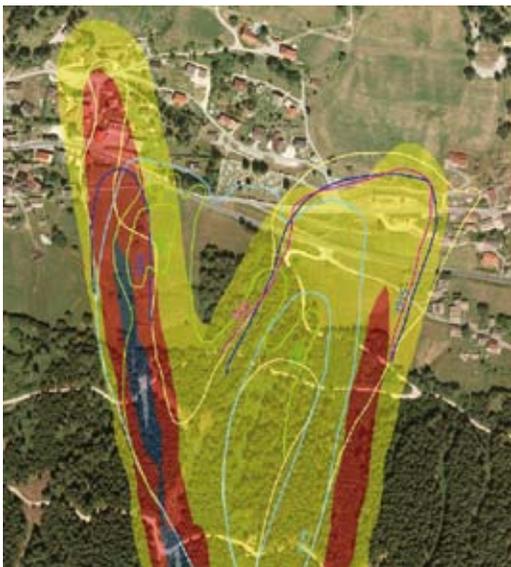
Abb. 4: Simulationsergebnis Staublawine (SAMOS-AT) mit Abbruchmächtigkeit von 90 cm ohne (links) und mit (rechts) Verbauung

Ast der Lawine Hohentrattenlahner als Staublawine abgegangen ist. Erstaunlich ist dabei auch die Übereinstimmung des Simulationsergebnisses des orografisch linken Astes mit der Auslauflänge von 1879, die im bisherigen Gefahrenzonenplan unberücksichtigt ist. Ebenso ist die Lawine aus dem Jahr 1915 (blaue Linie) an beiden Ästen als Staublawine abgegangen und weist eine geringfügig kürzere Auslauflänge als 1879 auf. Das Großereignis von 1902 (magenta) zeigt eine Staublawine lediglich am orografisch rechten Ast in ähnlicher Ausprägung wie das Ereignis von 1915.

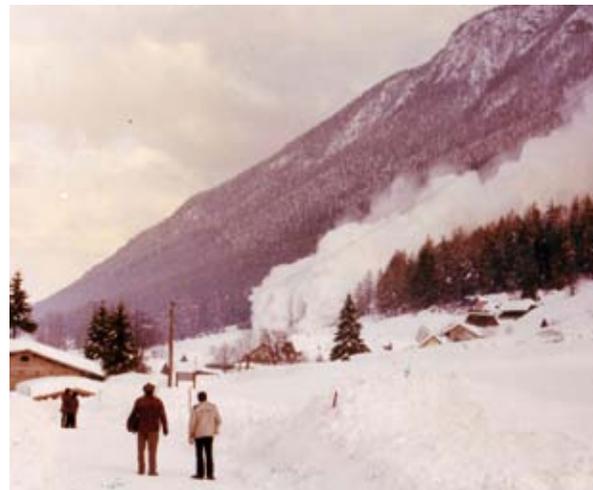
Abb. 5: Staublawine aus dem Hohentrattenlahner am 31. März 1975

Fig. 5: Avalanche of powder snow from Hohentrattenlahner, March 31st, 1975

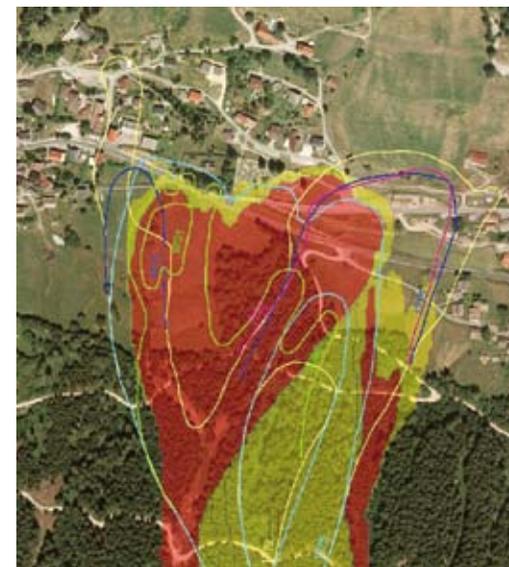
Abb. 6: Simulationsergebnis Fließlawine (SAMOS-AT) mit Abbruchmächtigkeit von 90 cm ohne (links) und mit (rechts) Verbauung

Somit kann zusammengefasst werden, dass durch die Lawinenverbauung im Anbruchsgebiet des Hohentrattenlahners sowohl für Staub- als auch für Fließlawinen der orografisch rechte Ast der Lawine Hohentrattenlahner als entschärft zu be-

trachten ist. Als Voraussetzung gilt jedoch, dass es bei Großereignissen zu keinen nennenswerten Abbrüchen aus den verbauten Bereichen kommt.

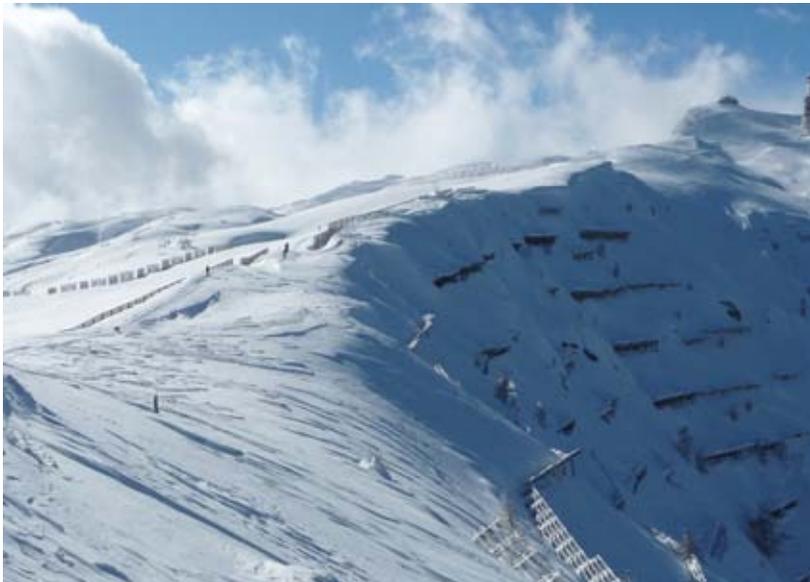
Abb. 7: Dobratschplateau im Übergang zu Abbruchgebieten

Nicht berücksichtigt wurde bei der Festlegung der Anbruchmächtigkeiten der am Dobratsch bekannte Eintrag von Schnee aus dem Nährgebiet des Dobratschplateaus in die Lawinenabbruchgebiete (Abb. 7). Neben der auslösenden Funktion (Abbruch von Wächten) sind den Schneeverwehungen erhöhte Schneeakkumulationen in den Abbruchgebieten zuzuschreiben. Dass sich solche Schneeeinträge jedoch auf das gesamte Abbruchgebiet gleichmäßig verteilen und somit die Abbruchmächtigkeit über das gesamte Abbruchgebiet wesentlich erhöhen, ist nicht anzunehmen.

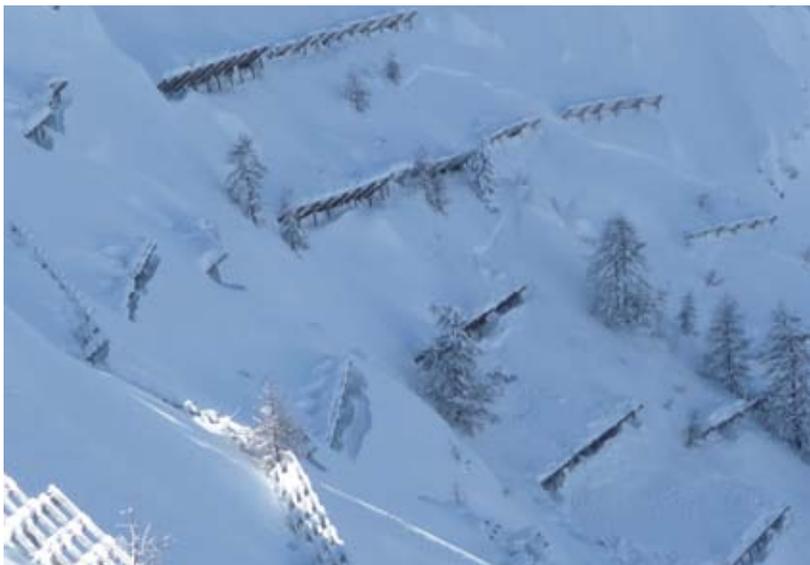
Abb. 8: Verfüllte Stahlschneebrücken im Winter 2008/2009 mit Abbrüchen innerhalb der Lawinverbauung

Selbst ohne Berücksichtigung der oben diskutierten Eventualitäten (Eintrag durch Schneeverwehungen, Verfüllung von Treibschneewänden und Stahlschneebrücken, Abbruch aus verbauten Bereichen) hat die Simulation am Hohentrattentalhner gezeigt, dass Gebäude am östlichen Ortsrand von Bad Bleiberg von Staublawinen aus den

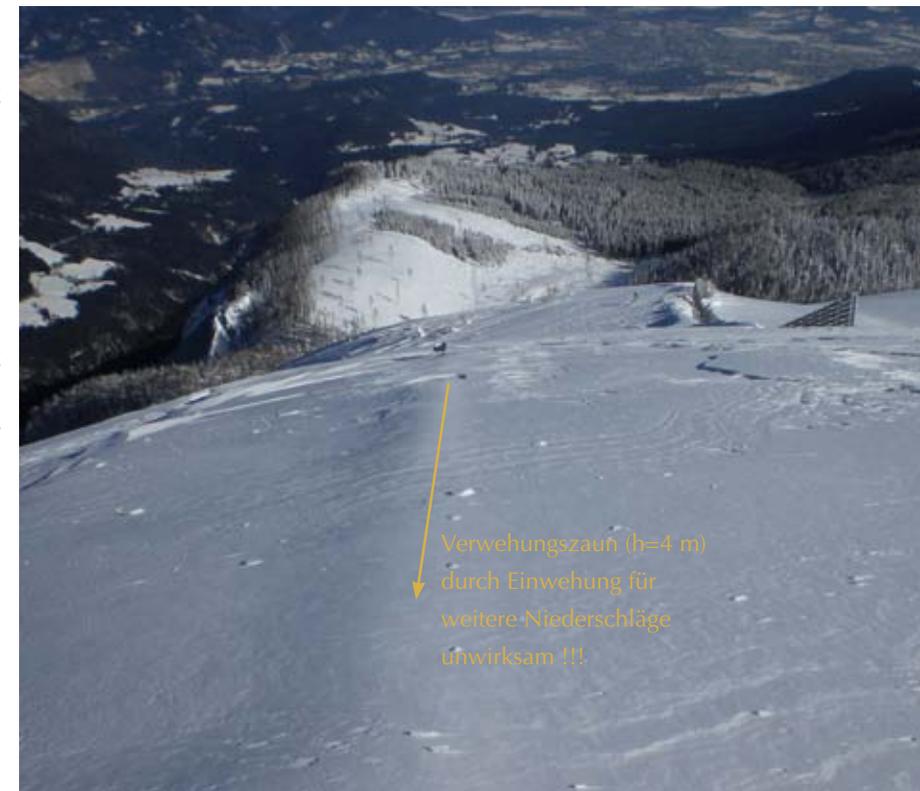
Abb. 9: Unwirksamer Verwehungszaun 10.02.2009, Hohentrattentalhner – Ostseite

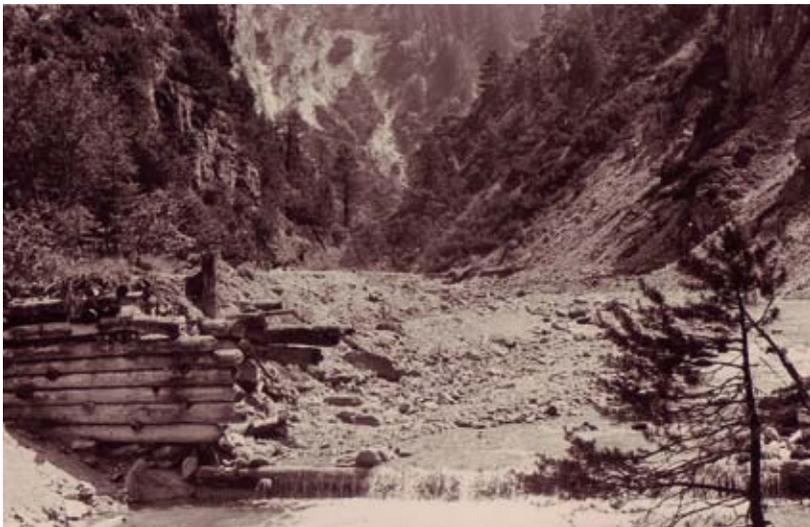
Abb. 1: Zerstörung des Querwerkes in Holzkastenbauweise am 14. Juni 1952

Fig. 1: Destruction of wooden dam on June 14, 1952

Der Feistrizbach ist seit langem als Gefahr bringender Wildbach bekannt. Im Herbst 1928 entstanden schwere Schäden durch ein Hochwasserereignis, ebenso am 24. Juli 1930. Am 14. Juni 1952 wurde durch ein Hochwasser die privat errichte-

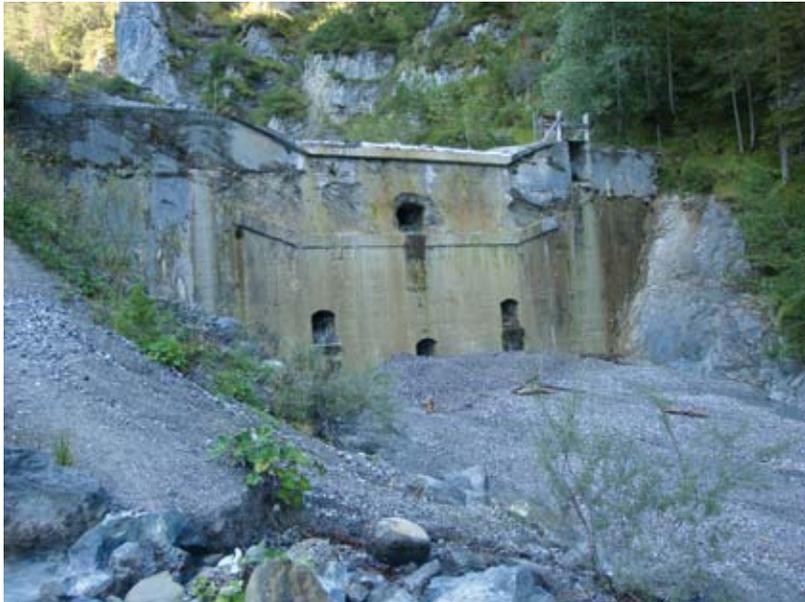
Abb. 3: Geschieberückhaltesperre Baujahr 1961

Fig 3: Debris retention dam constructed in 1961

Zustand vor dem Sperrenneubau:

- Standsicherheit nur mehr bedingt gegeben (durchgeführte statische Überprüfung) – Betonausplatzungen

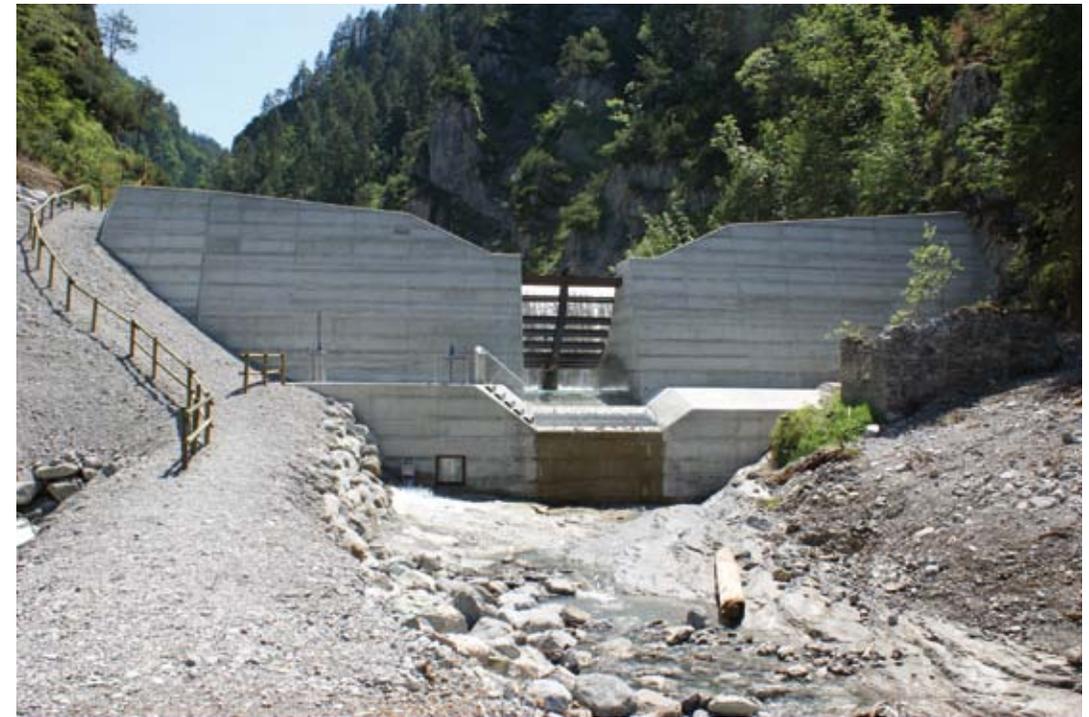
Abb. 4: Neu errichtete Geschiebedosiersperre 2008/2009 mit Tiroler Wehr und Restwasserabgabe

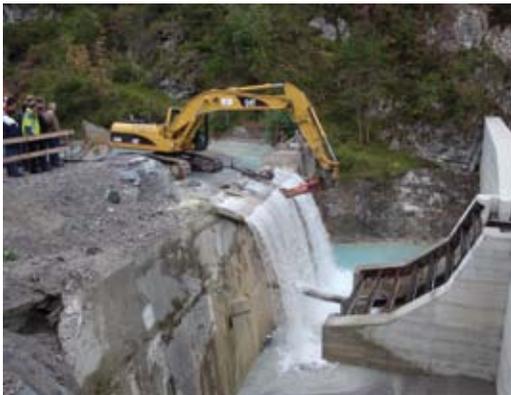
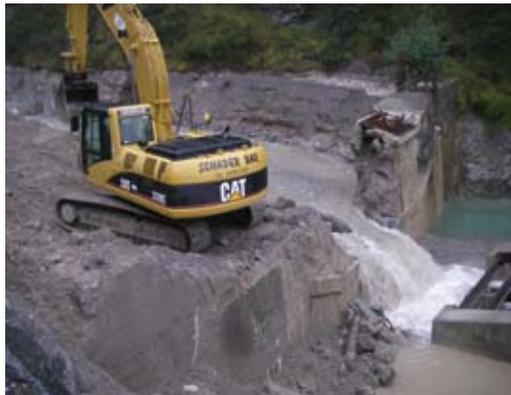
Abb. 5: Beginn des Sperrenabtrages (links) und teilweise geschleifte Sperre (rechts)
Fig. 5: Start of the dam removal (left) and partial razed dam

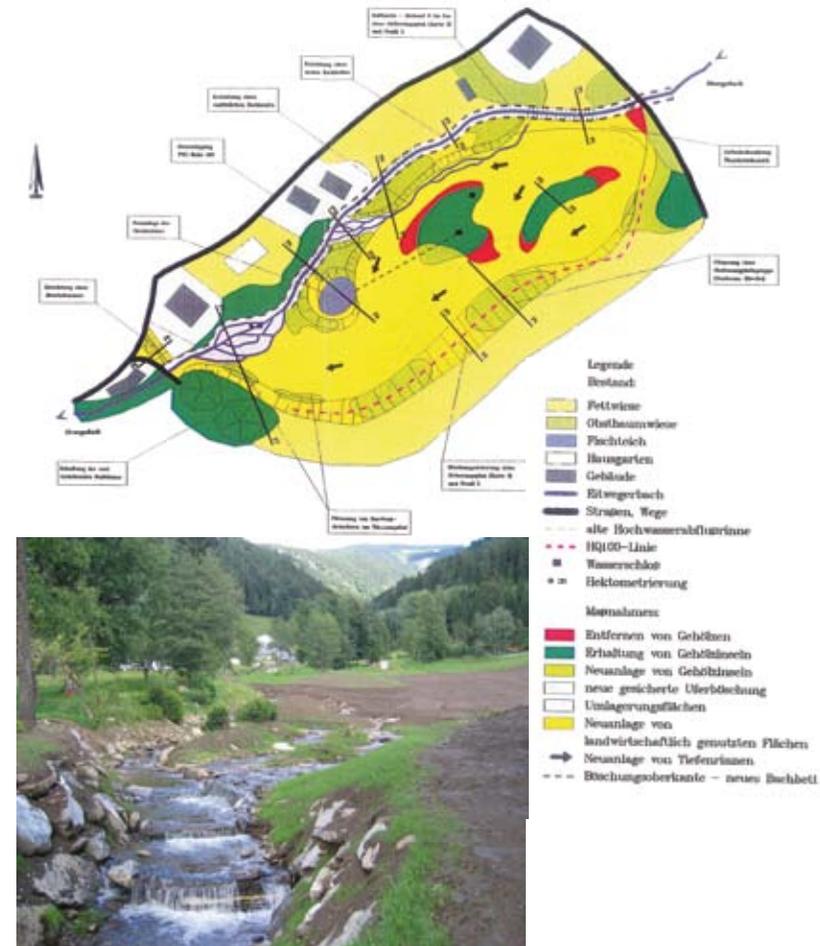
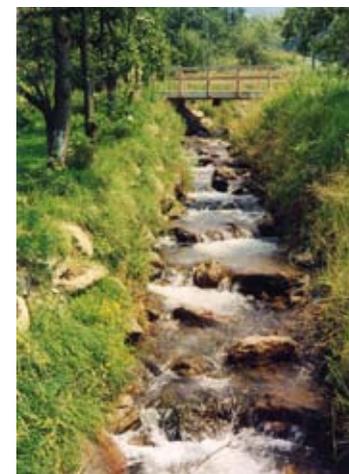
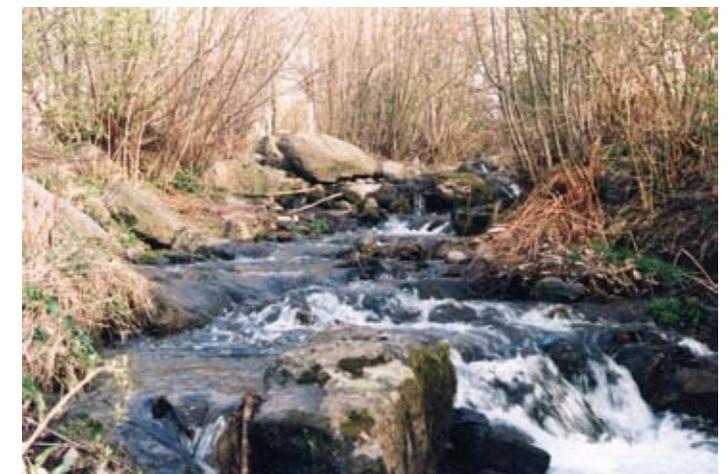
Abb. 3 und 4: Der natürliche Charakter des Bachlaufes mit einem Wechsel von rampenartigen Abstürzen mit Furt- und Kolkbereichen soll auch nach der Verbauung (Abb.3) erhalten bleiben (Vergleichsfoto aus dem benachbarten Gemmersdorferbach).

Die natürlichen, kaskadenartigen Abstürze dienen als Vorlage für die Bauausführung.

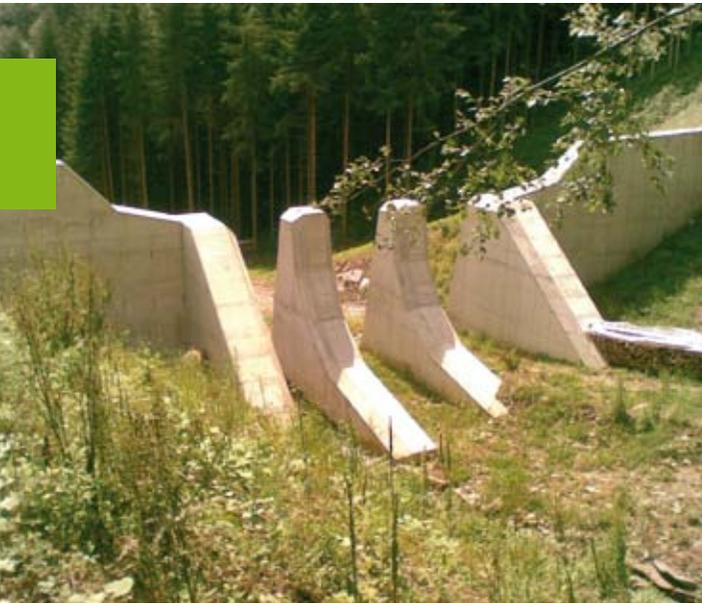
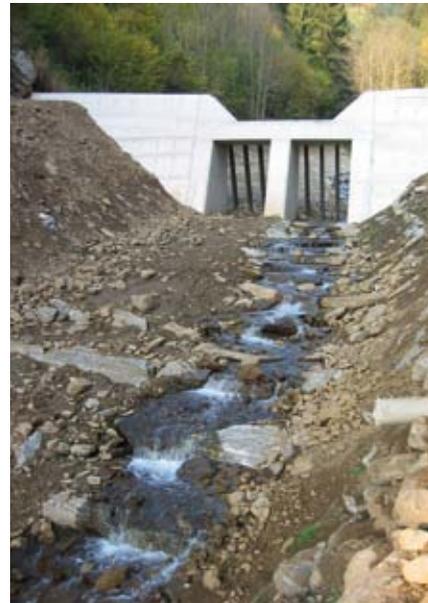
Abb. 5 und 6: Die Migration der fließgewässergebundenen Organismen ist auch nach Errichtung des Murbrechers und der Geschiebedosiersperre weiterhin ungehindert möglich.

Fig. 5 and 6: The migration of the organisms in flowing water is still possible without hindrance after the construction of the debris fence and the sediment metering stop.

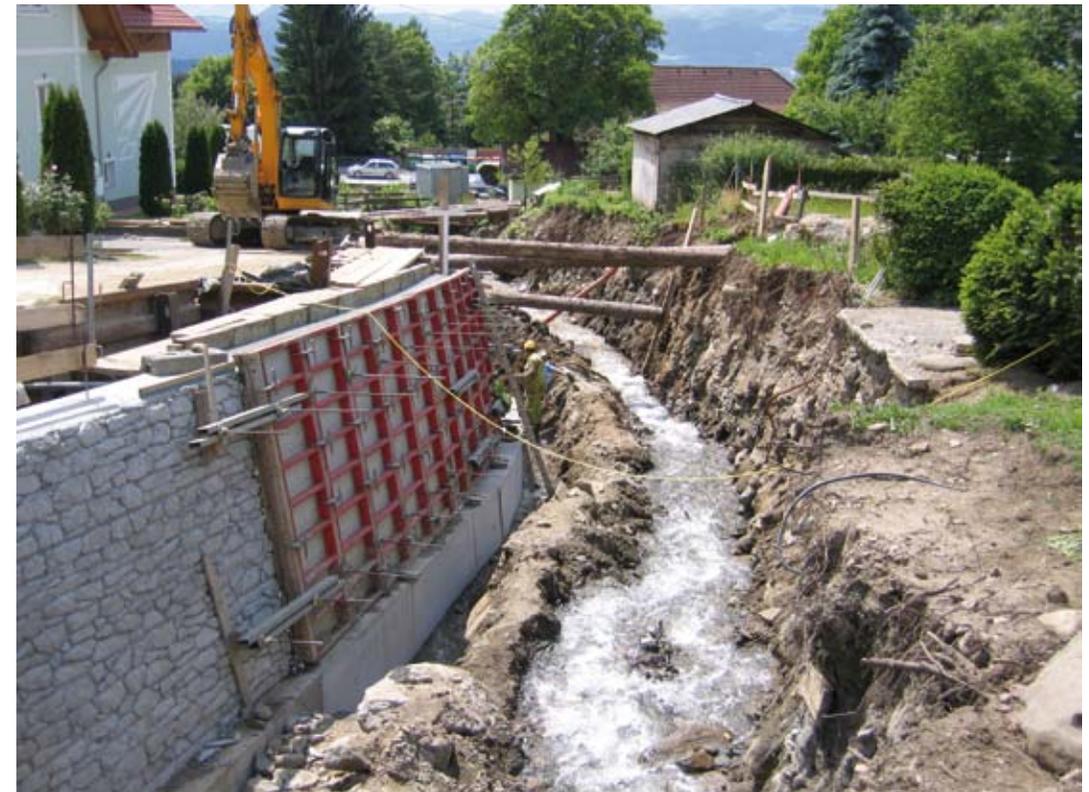
Abb.7: Uferleitwerke mit Strukturbeton kommen nur abschnittsweise und bei sehr begrenzten Platzverhältnissen zur Ausführung. Für die rechte Ufersicherung ist eine Grobsteinschichtung vorgesehen

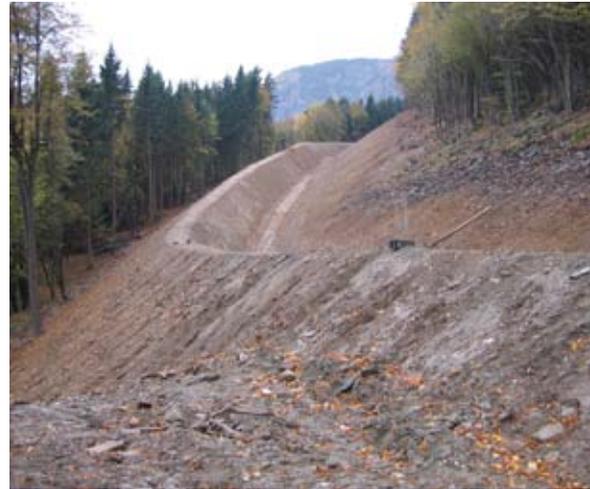
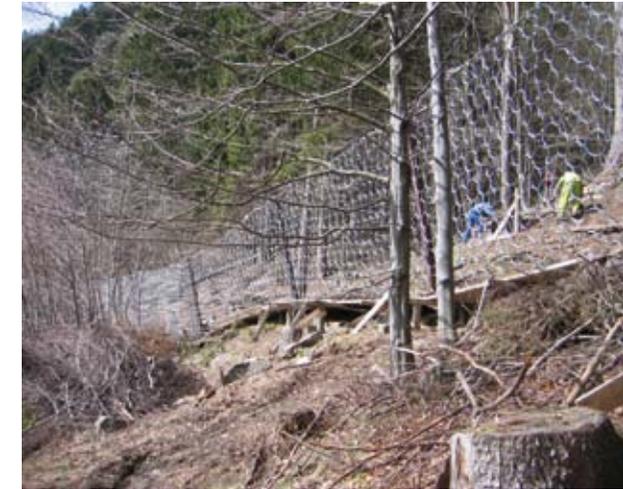
Abb. 2 (links) und 3 (rechts): Steinschlag-Schutzdamm und Schutznetze nördlich von Annenheim

Fig. 2 (left figure) and 3 (right figure): Rockfall-protection dam and safety net north of Annenheim

sowie Steinschlagverbauungen, bestehend aus Steinschlagnetzen und Schutzdämmen, geplant. Bisher wurden technische Schutzmaßnahmen an drei Wildbächen und im Steinschlaggebiet oberhalb von Annenheim (460 lfm Schutzdamm und 575 lfm Steinschlagnetze) mit einem Gesamtaufwand von **1,6 Mio. Euro** durchgeführt.

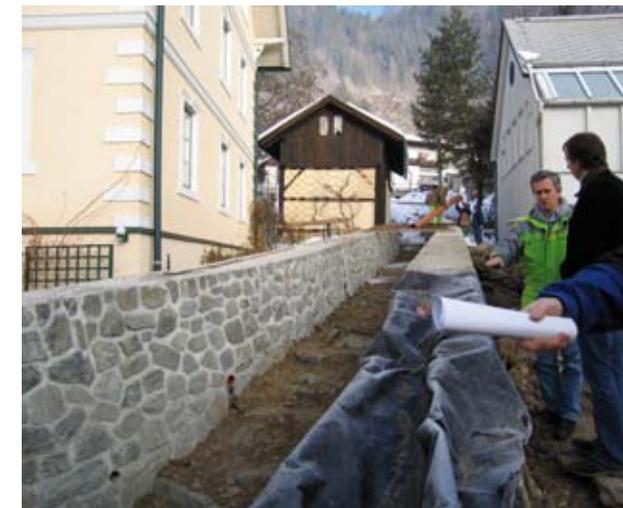
Abb. 4: Ortsregulierung – Ufermauern in Zyklopenmauerwerk

Fig. 4: Correction of a channel in the settlement area with revetment works in cyclopean masonry

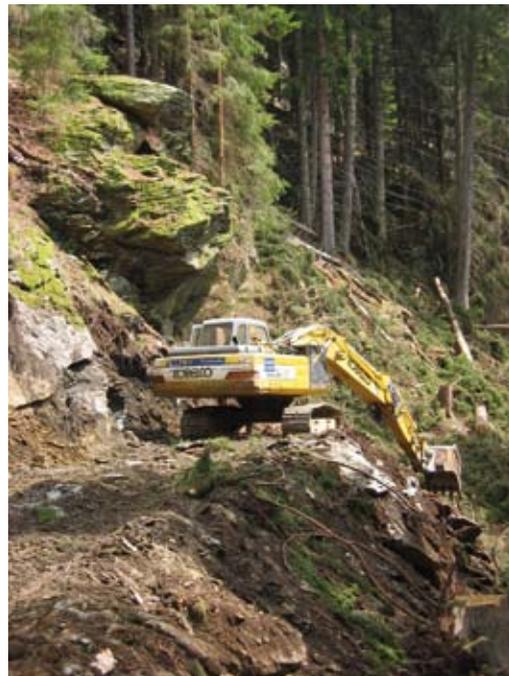
Abb. 5: Forstwegebau in felsigem Steilgelände

Fig. 5: Construction of forest roads in rocky steep terrain

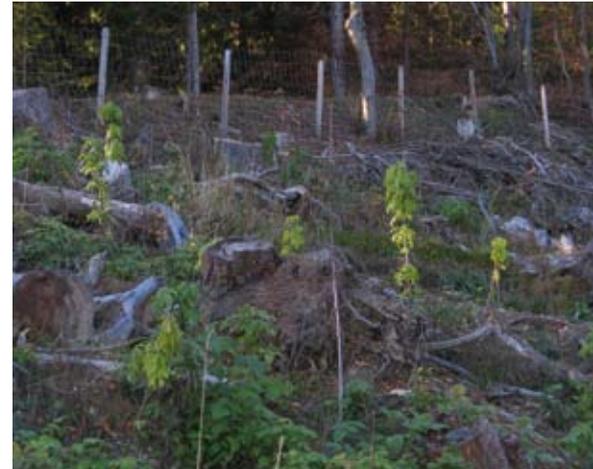
Abb. 6: Eingezäunte Aufforstungsfläche (ca. 2000 m²) mit verschiedenen Laubholzarten

Fig. 6: Fenced afforestation area (ca. 2000 m²) with different types of hardwood trees

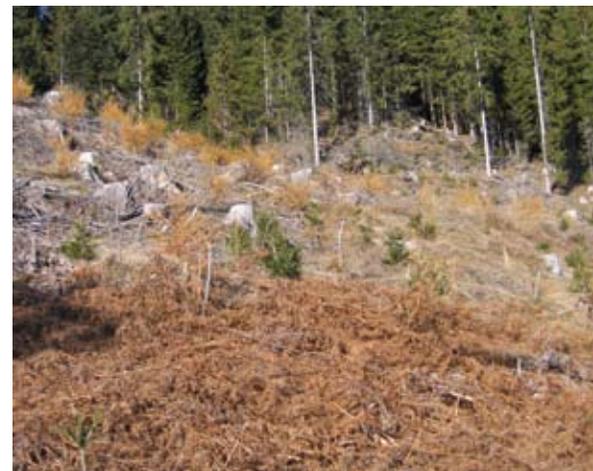
Abb. 7: Aufforstungsfläche mit Lärche und Fichte

Fig. 7: Afforestation area with spruce and larch

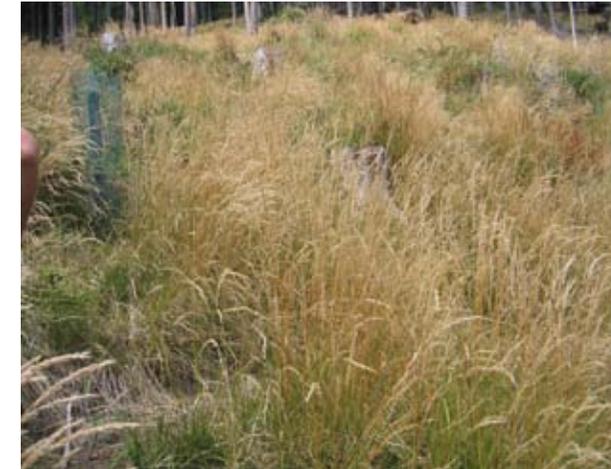
Abb. 8: Dicht vergraste Aufforstungsfläche (Fichten, Laubhölzer) mit erforderlicher Kulturpflege

Fig. 8: Dense grassy afforestation area (spruce and hardwood trees) with necessary tending of young plantings

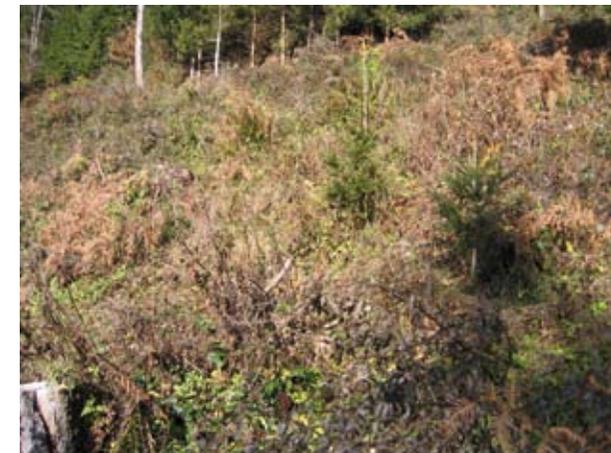
Abb. 9: Dicht verkrautete Jungwuchsflächen erfordern jährlich mehrmaliges Freischneiden

Fig. 9: Densely overgrown areas require cutting free the young plants a few times a year

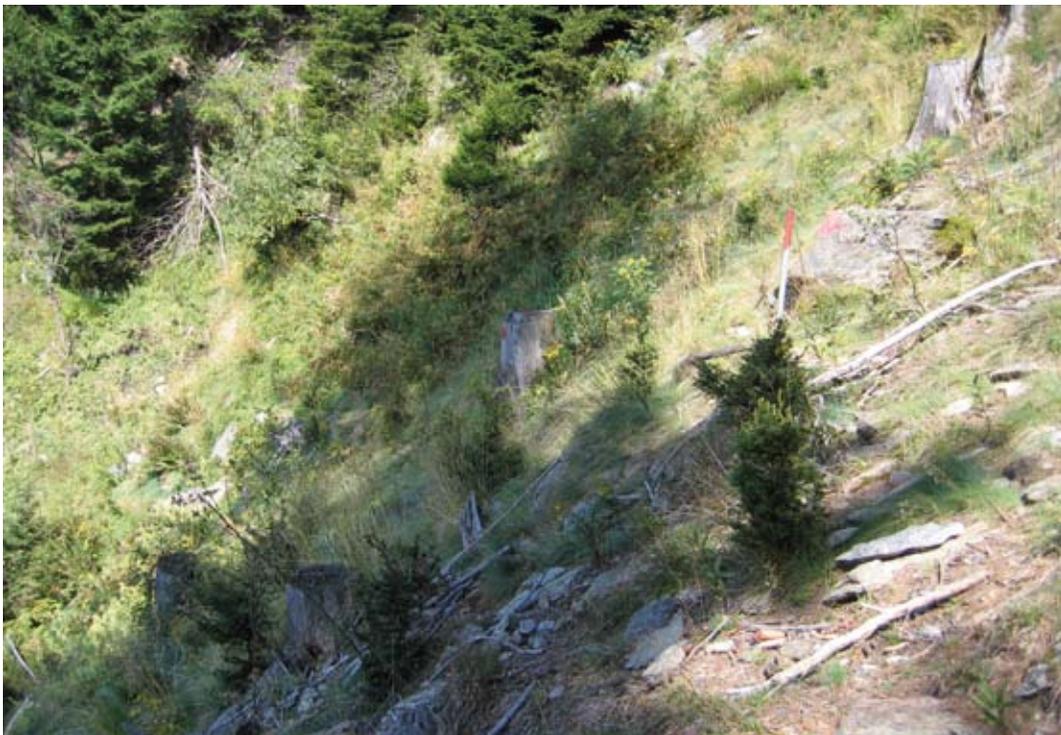
Abb. 10: Verbisstakt: Mehr als 10-jährige stark verbissene Jungfichten

Fig. 10: Observing unit: Damage by game to spruce plants which are more than 10 years old

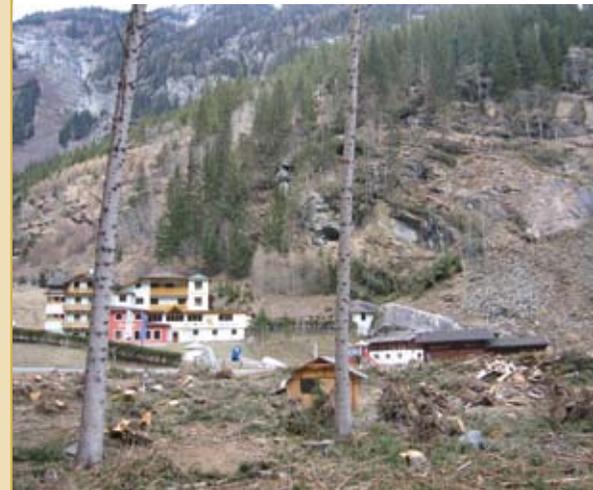
Abb. 1: Hotelanlage mit Steinschlaggebiet

Fig. 1: Hotel and area of rockfall

Grund für die Setzung von Steinschlagschutzmaßnahmen beim Kerschhackelhof, heute bekannt unter dem Namen „Kinderhotel Benjamin“, war das Sturmtief „Paula“ Ende Jänner 2008. Wegen dessen Lage direkt an einem felsdurchsetzten Steilhang wurden durch einen Windwurf auf einer Fläche von rund einem Hektar durch die Wurzelkörper der geworfenen Bäume Steine und Blöcke aus ihrem Verband gelöst, die zumindest den nördlichen, nordöstlichen und östlich gelegenen Teil des Hotelkomplexes massiv bedrohten. Außerdem kommt es durch den Wegfall der natürlichen Schutzwirkung des Waldes zusätzlich zu einer Erhöhung der zukünftigen Steinschlaggefährdung.

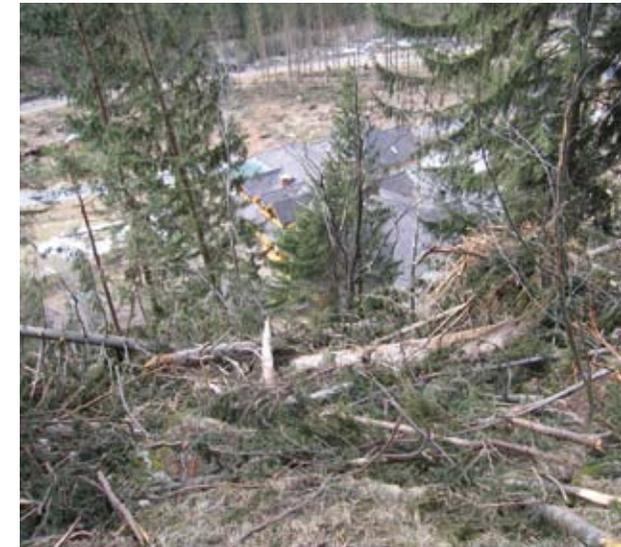
Abb. 2: Hang mit Bäumen aus Windwurf

Fig. 2: Slope covered with trees resulting from a windthrow

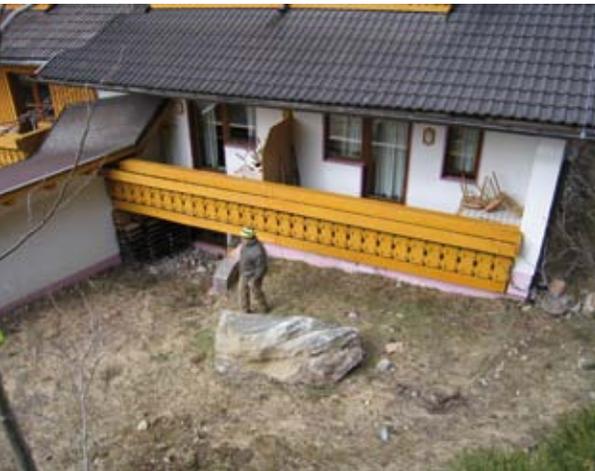
Abb. 3: 1 m³ großer Felsblock hinter dem HotelFig. 3: A 1m³ heavy rock behind the hotel

Ein ca. 2 m³ großer Block blieb talauswärts auf einem Zugangsweg, ein anderer ca. 1m³ großer Block direkt hinter dem Hotelobjekt liegen. Kleinere Steine drangen bis zum Objekt vor und beschädigten die bergseitige Fassade.

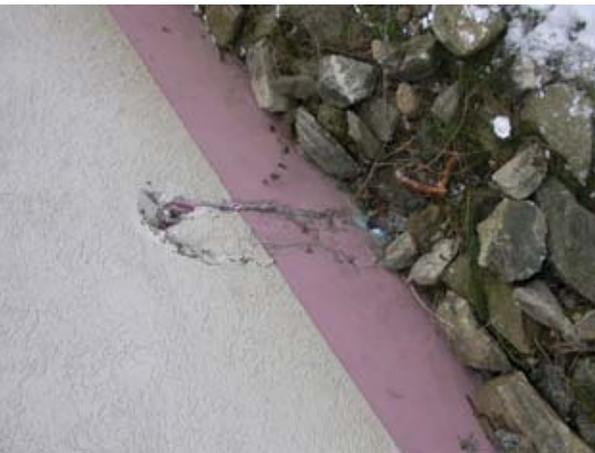
Abb. 4: Schäden an der Hauswand

Fig. 4: Damages to the wall of a house

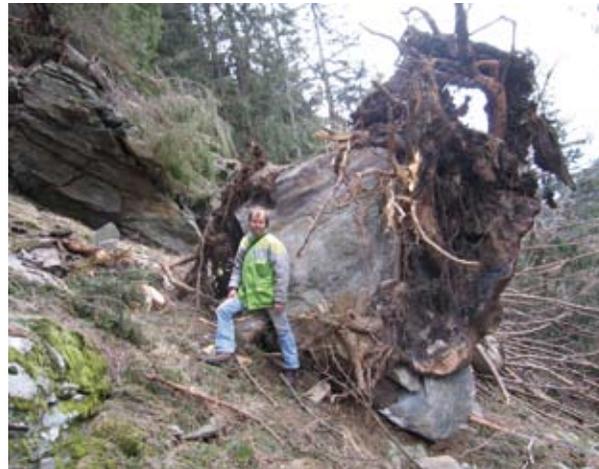
Abb. 5: Wurzelteller mit labilem Felsblock

Fig. 5: Root bale with instable rock

Durch den Windwurf hatten sich der Schadensumfang und die Gefährdungen im Bereich des Hotels enorm gesteigert. Durch den entwurzelten Bestand mit z.T. senkrecht stehenden Wurzeltellern mit eingeschlossenen Steinplatten und Blöcken sowie der Bodenauflockerung war mit spontanen Steinschlagereignissen zu rechnen.

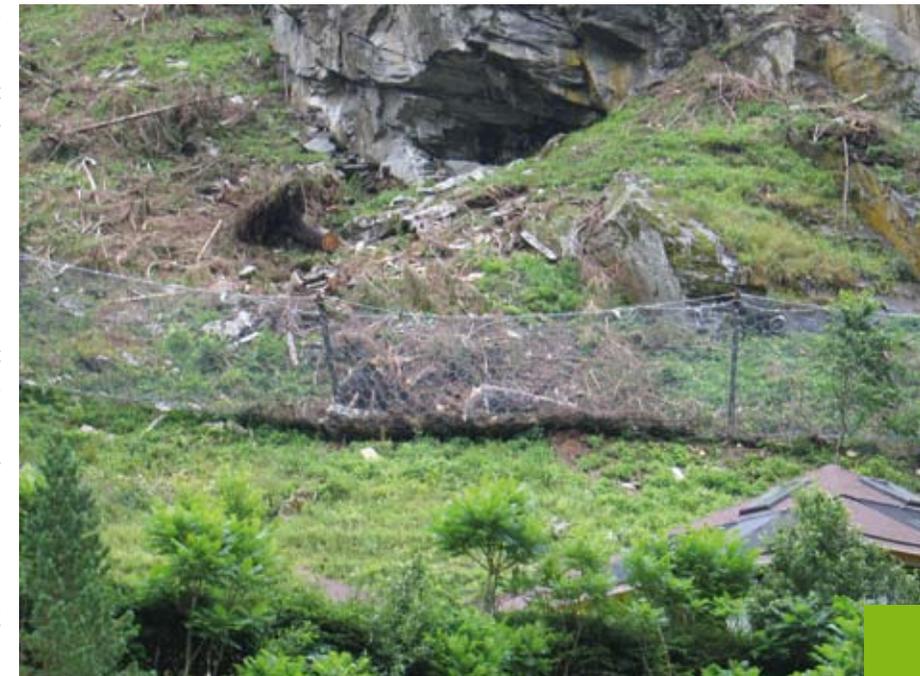
Abb. 7: Fertiggestelltes Steinschlagnetz ober Hotelanlage

Endgültig zur Ausführung gelangten nach Durchführung einer Steinschlagsimulation zwei Steinschlagnetzreihen mit einer Höhe von 4 m und ausgerichtet auf eine Beaufschlagung von 200kj im zentralen Bereich und 1000 kj in den äußeren Bereichen oberhalb des Hotels.

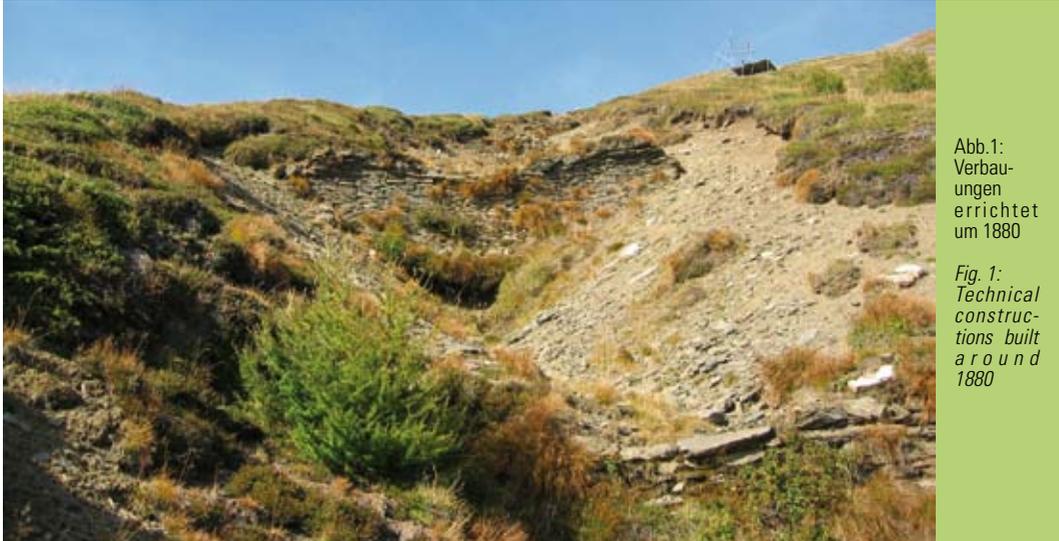
Abb.1:
Verbau-
ungen
errichtet
um 1880

Fig. 1:
Technical
construc-
tions built
a r o u n d
1880

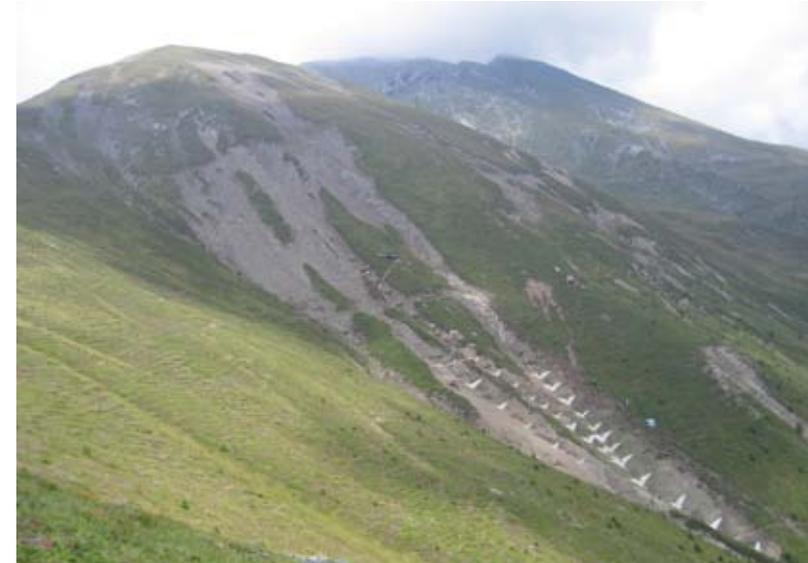
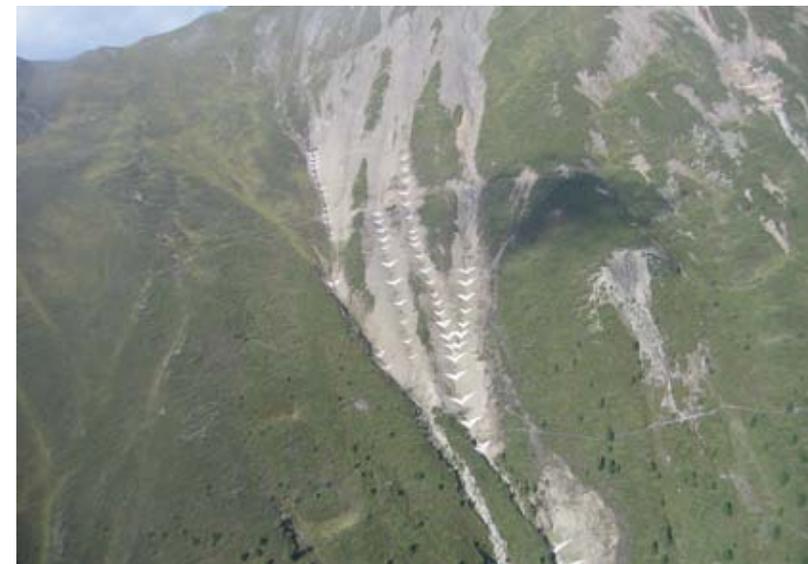
Abb.2 Erosionsflächen im Bereich des Steggrabens – Maßnahmen des Projektes – Konsolidierung der Bachsohle und Begrünung der offenen Flächen

Fig. 2: Erosion areas in the area of the Steggraben – project measures – and consolidation of the stream bottom and the seeding and greening of open areas.

Dabei wurde in den leichter zugänglichen Bereichen auf den Baustoff Beton gesetzt, in den bis zu 60 % steilen, schwer zugänglichen Höhenbereichen ist man auf den Einsatz von Drahtschotterkörben (Gabionen) übergegangen. Bereits Teile der alten Verbauungen – datiert um 1894 – waren hier in Form von Trockenmauern so errichtet worden. Diese Bauweise hat somit über 100 Jahre den Erosionskräften des Wassers getrotzt und ihre Funktionalität unter Beweis gestellt.

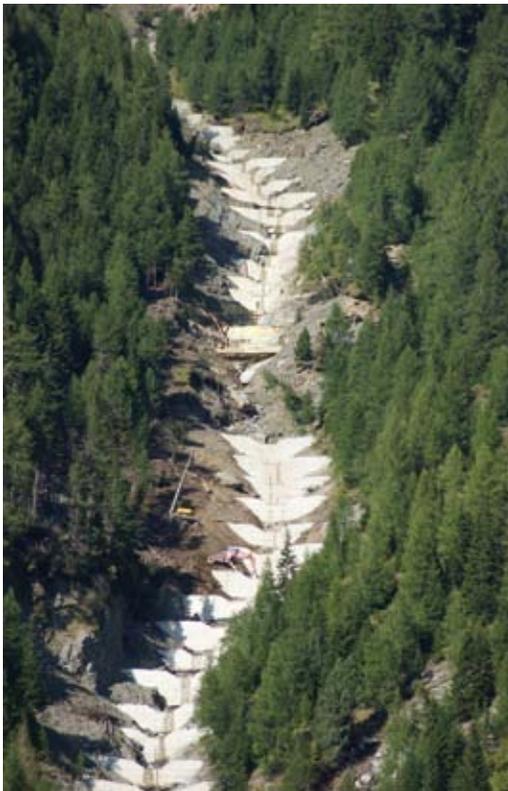
Abb. 3: Konsolidierungsmaßnahmen im Witschkitzenbach

Fig. 3: Consolidation measures in the Witschkitzenbach torrent.

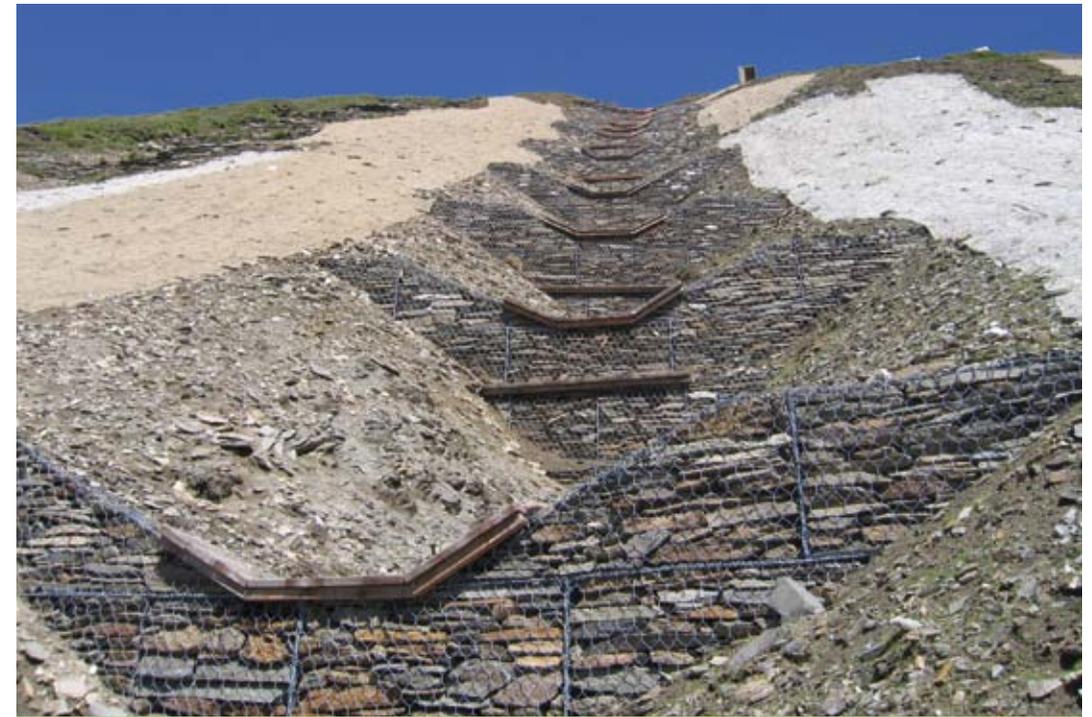
Abb.4: Grundschwellen mit Drahtschotterkörben und Erosionsschutzgewebe

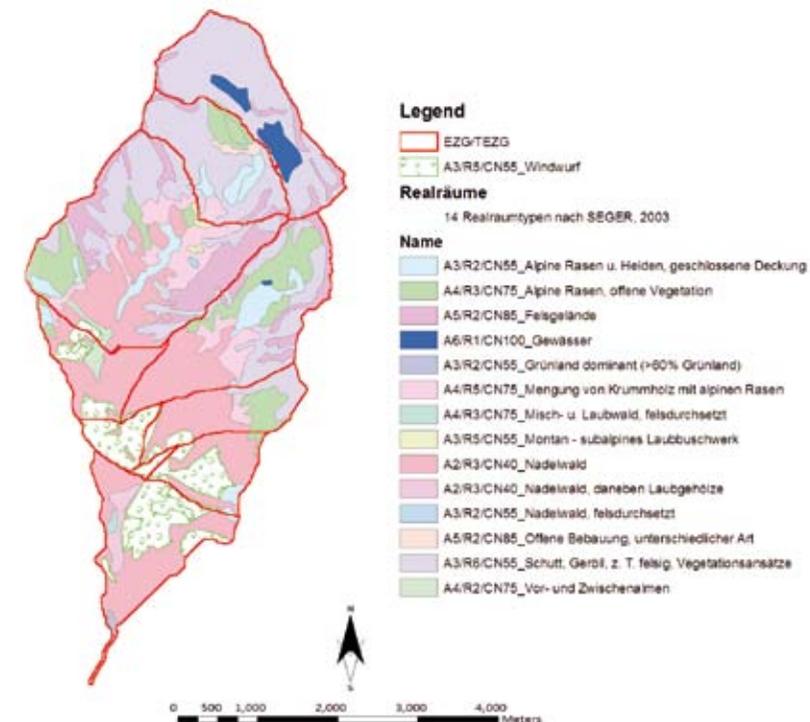
Abb. 3: Segmentation des EZG in TEZG, Realraumtypen mit Windwurfflächen samt AKL, RKL und CN-Werten

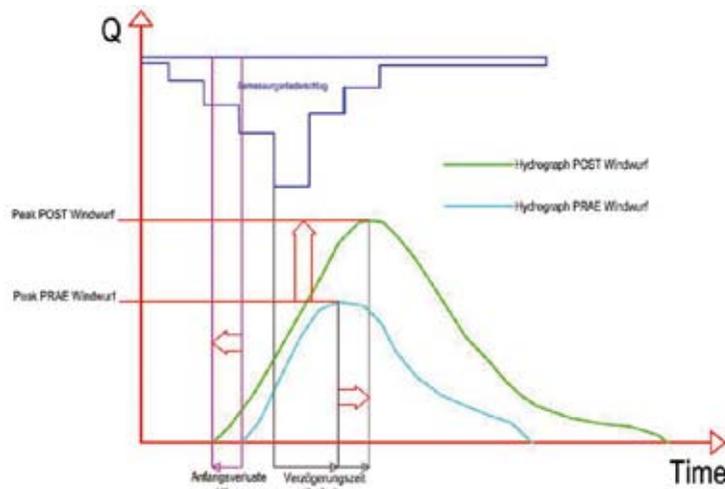
Abb. 4: Skizzierte Veränderungen im Abflussverhalten des TEZG 122 durch die Entwaldung

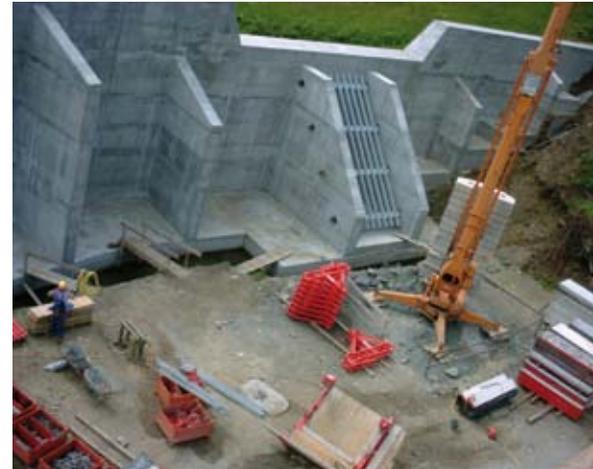
Abb. 1: Auslaufbauwerk während der Bauphase, der Wildholzrechen ist bereits eingebaut

Fig. 1: Flood-retarding dam during the construction phase with woody debris screen

Das Auslaufbauwerk in Beton weist eine Höhe bis zur Abflusssektion von 9,5 m auf, Höhe der Krone 12 m, jeweils inkl. Fundament, die Gesamtbreite beträgt 42 m. Die mit 150 mal 40 cm (b mal h) dimensionierte Durchflussöffnung des Auslaufbauwerks reduziert den Spitzenabfluss dieses Teileinzugsgebietes von 37 m³/s auf 5 m³/s; dieser Abfluss ergibt zusammen mit dem Spitzenabfluss von EZ II insgesamt am Grabenausgang in

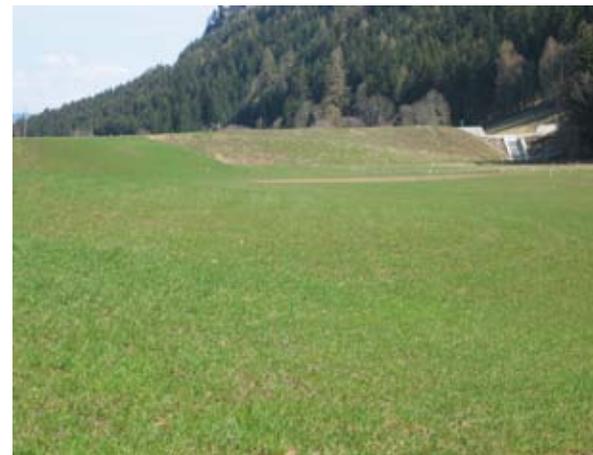
Abb. 2: Blick auf einen Teil des Dammes und das Auslaufbauwerk mit Rechen (Wasserseite). Der Homogendamm ist ca. 180 m lang und 9 m hoch. Für seine Errichtung wurden 30.000 m³ Erdmaterial (gesiebt) aus einer nahe gelegenen Abbaufläche verwendet.

Fig. 2: View of the dike and the concrete dam with woody debris screen.
