Wildbach- und Lawinenverbau

Zeitschrift für Wildbach-, Lawinen-, Erosions- und Steinschlagschutz
Journal of Torrent, Avalanche, Landslide and Rock Fall Engineering

Inhalt Heft 164

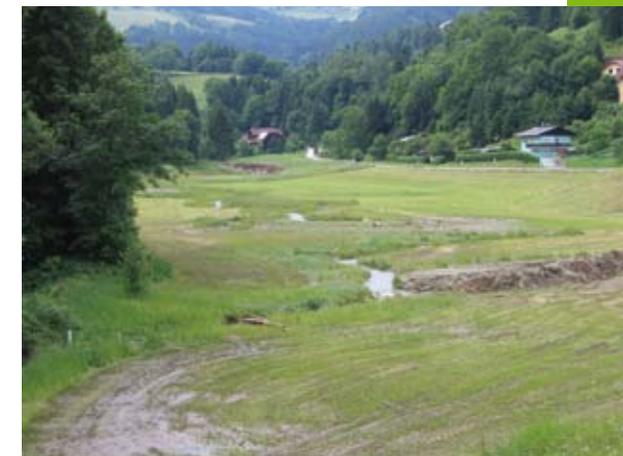
Abb. 3: Um ein ökologisch ansprechendes Bild zu erhalten, wurde der ursprünglich gerade Bachlauf in die Tiefenlinie des zuvor ausgehobenen Rückhaltebeckens verlegt und mäandrierend ausgebildet. Für die Ausformung des Rückhaltebeckens wurden rund 100.000 m³ Erdmaterial bewegt.

Fig. 3: Meanders and pools are new ecological elements of the flood-retarding basin

- Schaffung eines 600 lfm langen natürlich mäandrierenden Bachlaufes mit Bachaufweitungen, Seicht- und Tiefwasserzonen etc,
- keine Unterbrechung des Fließkontinuums, wie dies bei langen Grundablässen (z.B. Damm) normalerweise der Fall ist,
- die Einlauframpe in das Rückhaltebecken ist als Tümpelpass fischpassierbar ausgebildet,
- die Betonsichtflächen beschränken sich durch die Dammeinbindung auf ein Minimum.

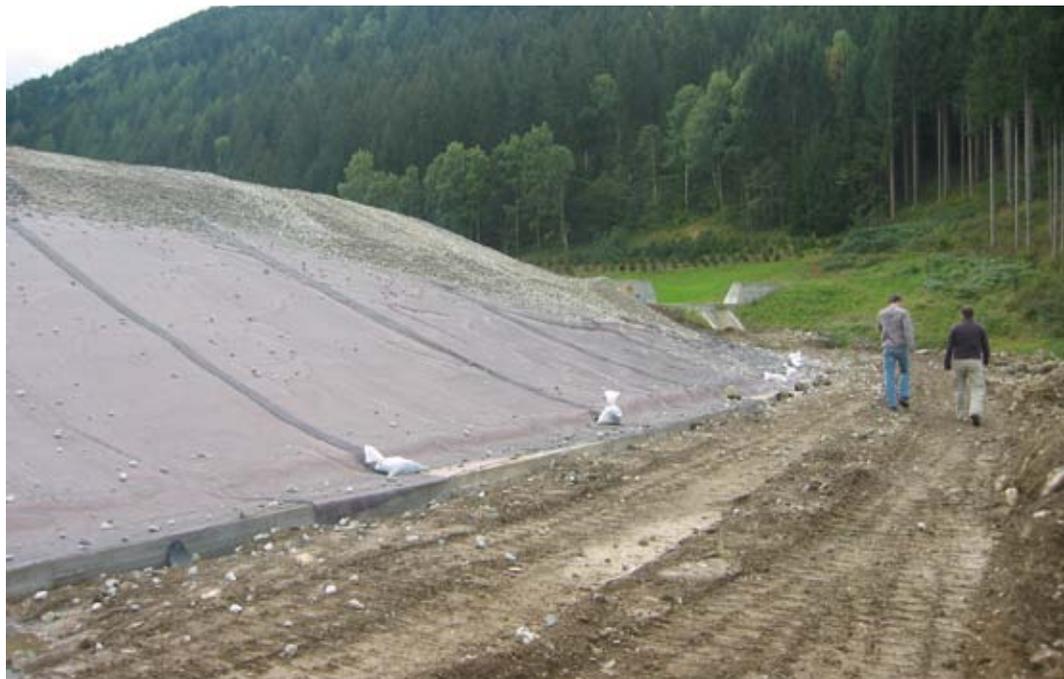
Abb. 4: Der gesamte Dammkörper wurde wasserseitig mit einer Dichtfolie überzogen, die einzelnen Dichtbahnen wurden miteinander verschweißt. Am unteren Ende ist der Schmalwandkopf, auf dem die Folie mittels Nirostaschienen befestigt wurde, erkennbar.

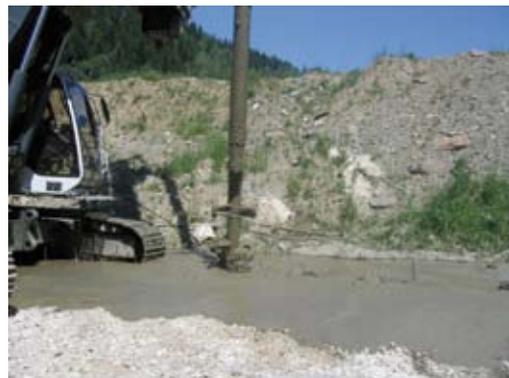
Abb. 5: Beim „deep soil mixing“ wird über ein rotierendes Paddel der Boden mit einer Zementsuspension vermischt.

Fig. 5: Deep-soil-mixing method

Nach einigen Besprechungen wurde seitens des Auftragnehmers ein Sanierungsvorschlag unterbreitet, der vorsah, die bestehende, jedoch funktionsuntüchtige Schmalwand auf Kosten des Auftragnehmers durch eine im „Deep-Soil-Mixing-Verfahren (DSM)“ hergestellte Dichtwand zu ersetzen.

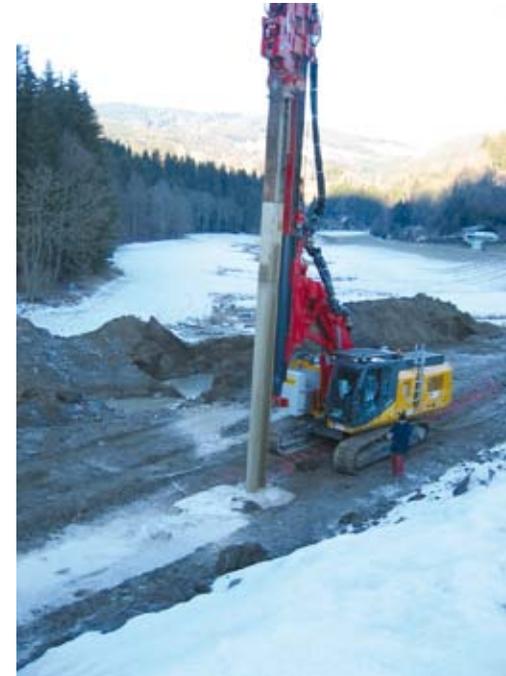
Abb. 6: Herstellung der Schmalwand: Der I-Träger, an dessen unterem Ende sich eine Düse befindet, wird mittels Rüttelbohle in den Boden getrieben.

Fig. 6: The diaphragm wall was formed by ramming steel panels into the soil. The hollow cavity created when extracting the profiles is filled under pressure with a special cement suspension.

Die Schmalwand entsteht durch das Einbringen von Suspension bei gleichzeitigem Herausziehen eines zuvor in den Untergrund eingerüttelten I-Trägers. Sie ist die wirtschaftlichste vertikale Ab-

dichtungsmethode im Wasserbau und Grundbau; sie kann bis zu einer Tiefe von ca. 25 m hergestellt werden (KLEIST et al, 1999).

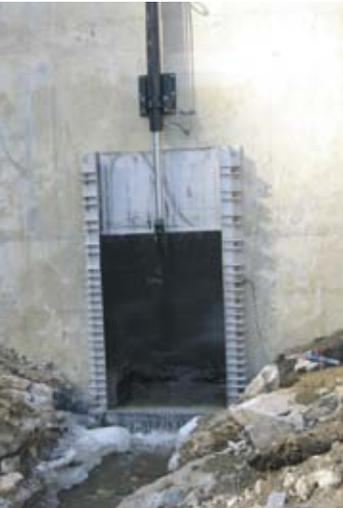
Abb. 7: Das hydraulisch verstellbare Schütz ist so eingestellt, dass beim Bemessungsereignis eine Reduktion der Hochwasserspitze von 37 m³/s auf 5 m³/s erfolgt.

Fig. 7: The hydraulic moveable sluice panel is fixed in such a way that the design flood can be reduced from 37 to 5 m³/sec.

Der Grundablass durch das Auslaufbauwerk weist an der Luftseite ein bewegliches bzw. hydraulisch steuerbares Rückhalteschütz auf. Luftseitig deshalb, da wasserseitig die Zugänglichkeit zum Schütz im Falle einer Verklausung des Rechens mit Wildholz und/oder Verlegung mit Geschiebe nicht ausreichend gegeben gewesen wäre.

Das Rückhalteschütz bleibt auf die berechnete Durchflussöffnung (150 mal 40 cm) fix eingestellt und soll nur im Bedarfsfalle betätigt werden, beispielsweise um Wartungs- oder Räumungsarbeiten durchführen zu können.

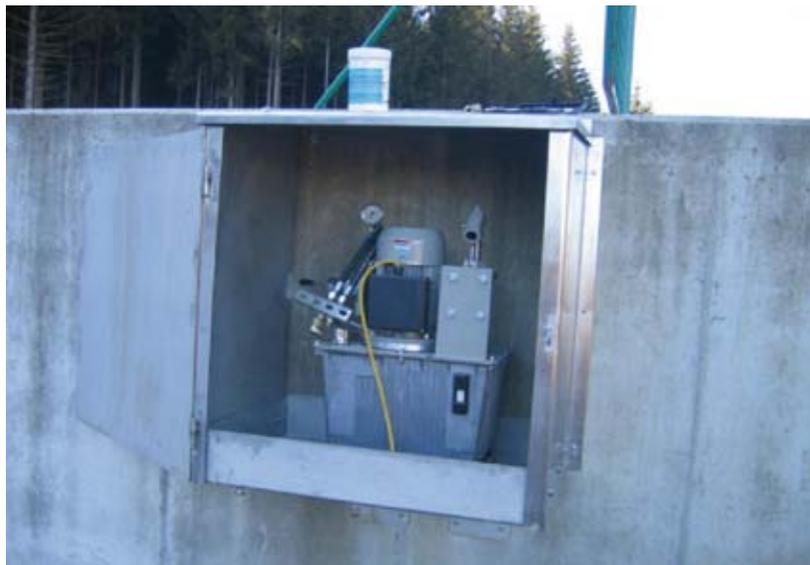
Abb. 8: Schaltkasten mit Hydraulik

Fig. 8: Hydraulic power unit for operating the scour sluice

Der hydraulische Antrieb befindet sich in einem versperrbaren Metallgehäuse, das an der Luftseite der Sperre befestigt ist und das nur vom Rückhaltebeckenverantwortlichen, Beckenwärter sowie der Gebietsbauleitung geöffnet werden kann. Die Betätigung der Hydraulik kann entweder mittels einer im Gehäuse untergebrachter Hebelstange oder mittels eines Elektromotors (in diesem Fall ist ein Aggregat erforderlich) vorgenommen werden.

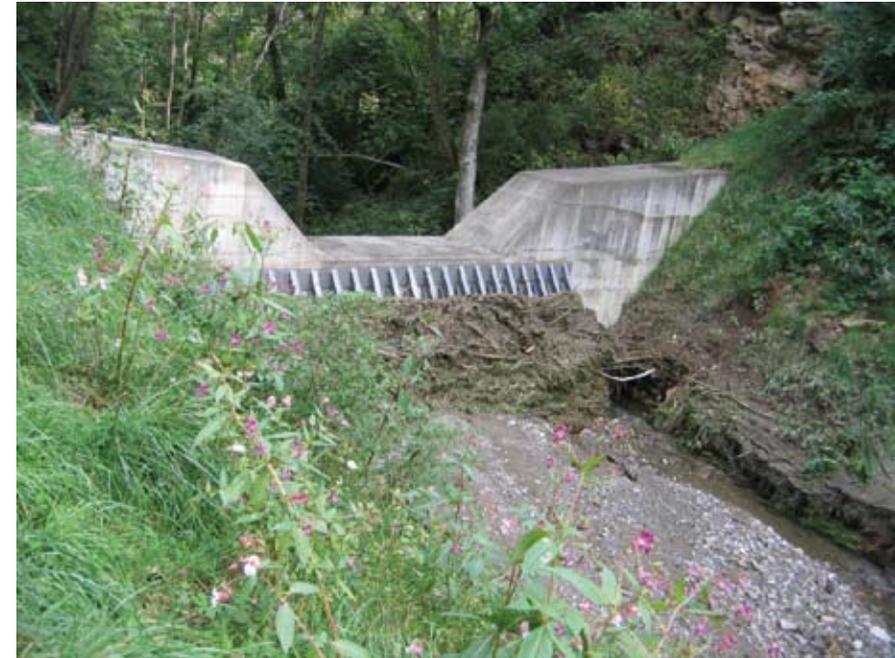
Abb. 9: Eine von drei bereits beaufschlagten Geschieberückhalte-sperren

Fig. 9: One of three sediment and wooden debris control dams

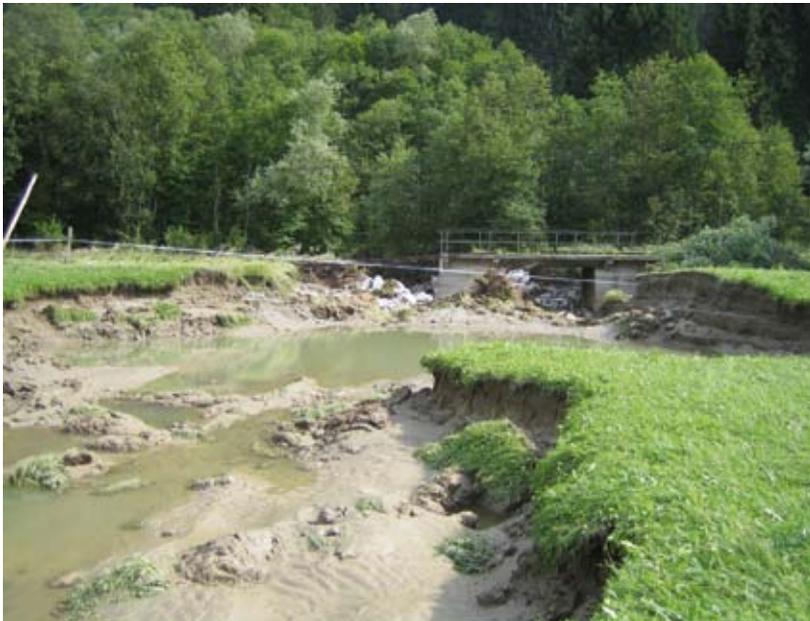
Abb. 1: Erosionsschaden bei einem Hochwasserschutzdamm mit geringer Stauhöhe

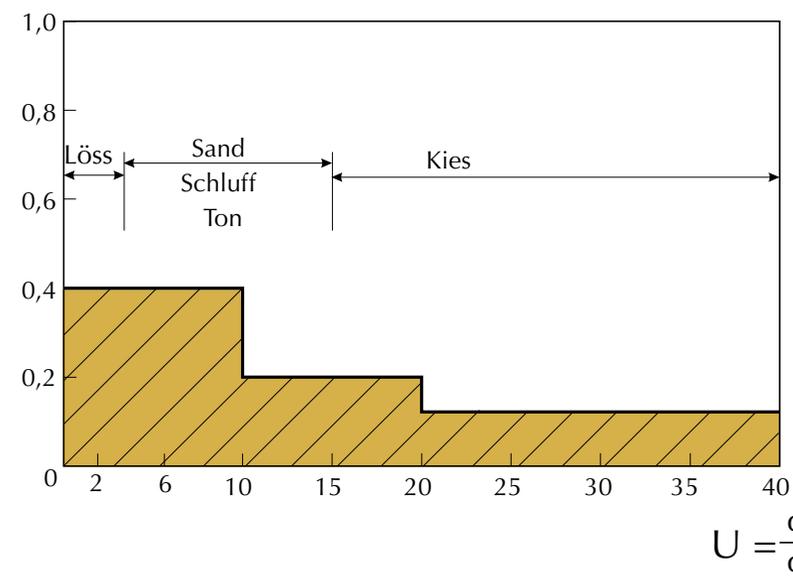
Abb. 2: Beurteilung von Suffusionsgefahr in rolligen Böden nach ISTOMINA (1957)

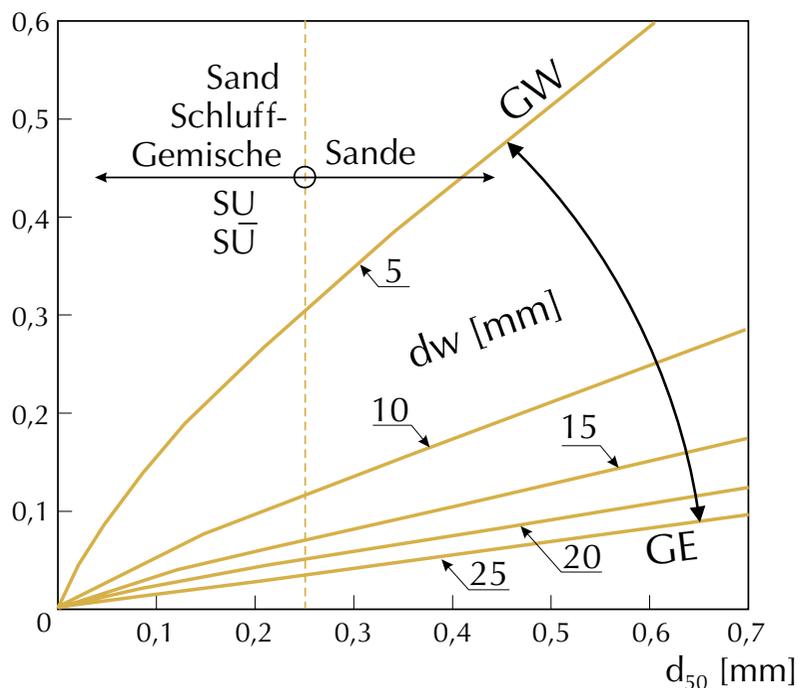
Abb. 3: Kontakterosionskriterium für geschichteten Boden (BRAUNS, 1985)

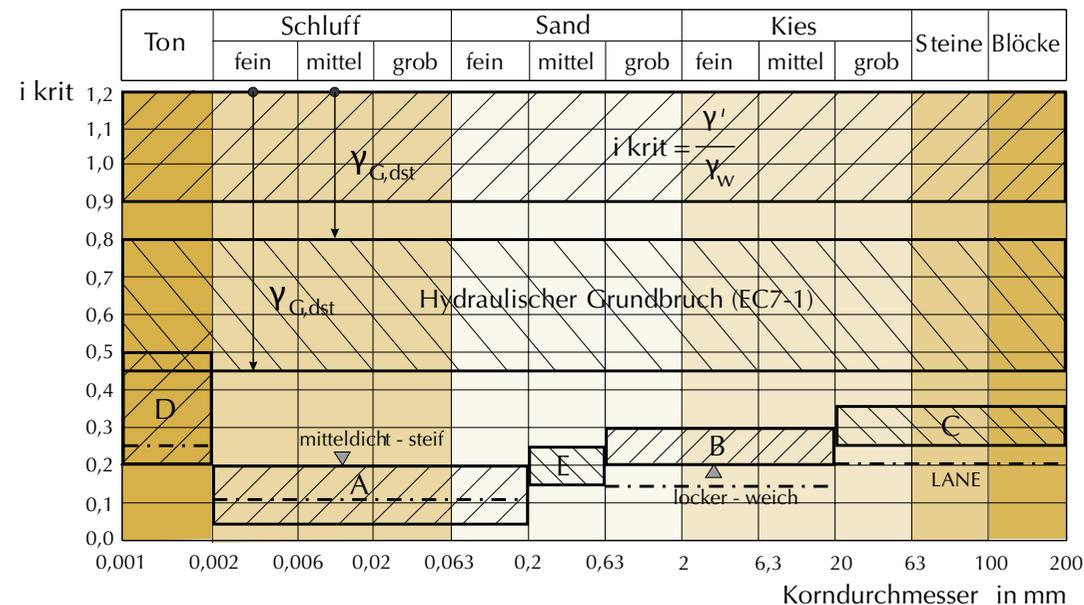
Abb. 4: Zusammenfassung des kritischen hydraulischen Gefälles für Erosion

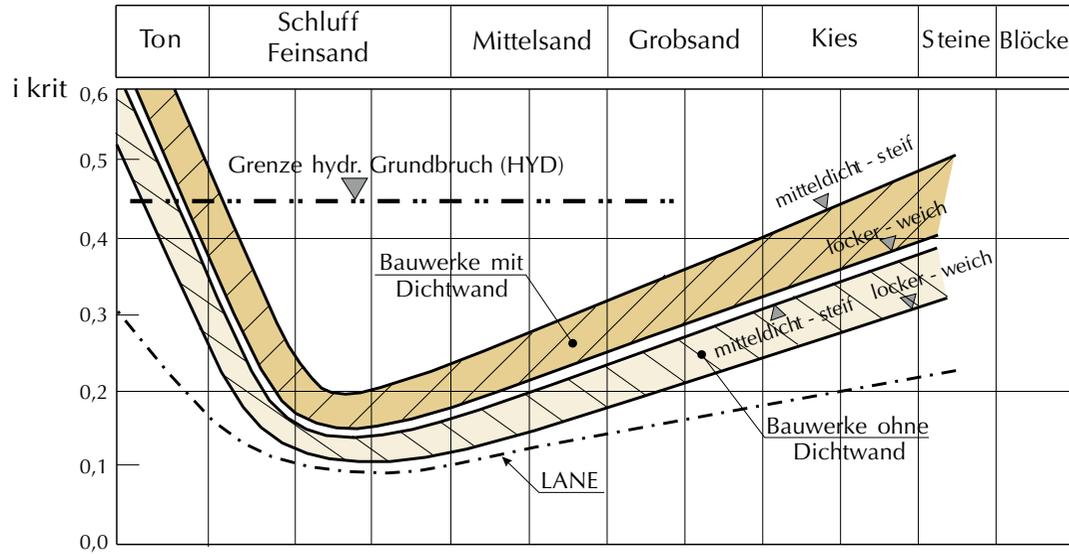
Abb. 5: Kritische hydraulische Gradienten i_{krit} (BRAUNS, 1985; HOFMANN/ANGERER, 2004; Lane, 1932; TSCHUGAJEW, 1965; ISTOMINA, 1957)

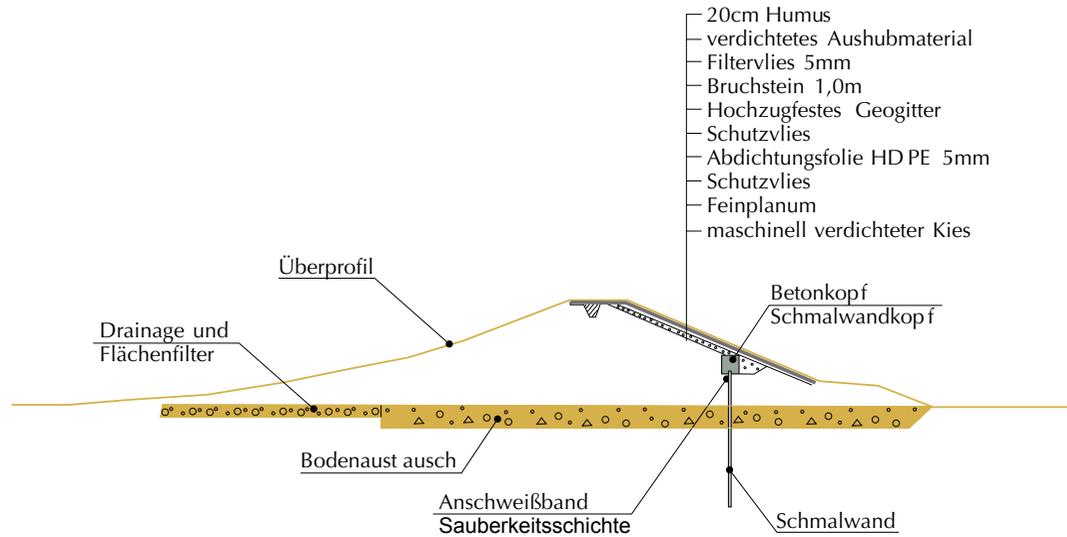
Abb. 12: Dammquerschnitt

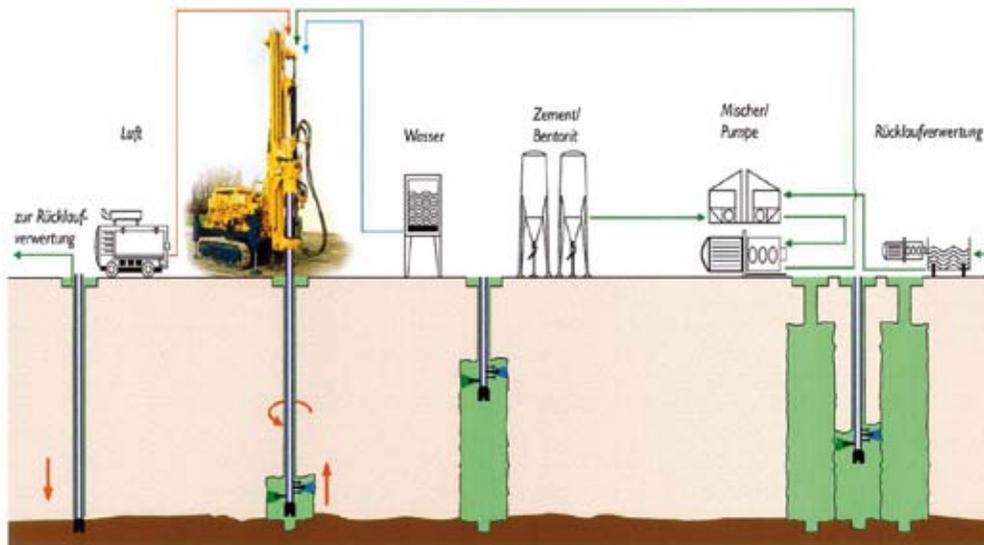
Abb. 1: Soilcrete-Düsenstrahlverfahren

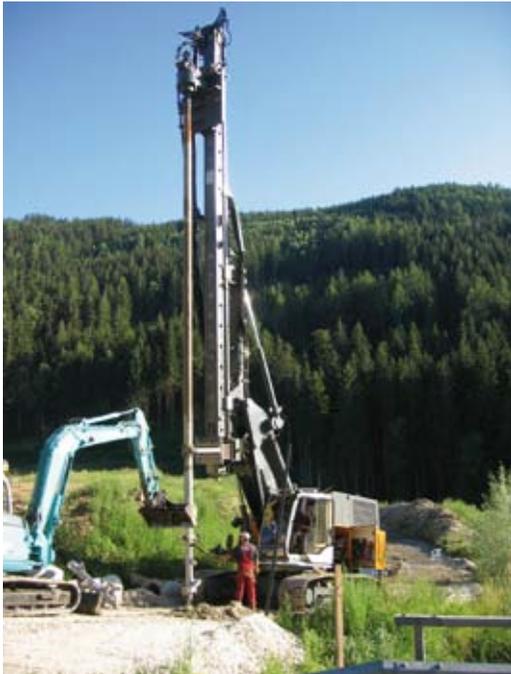
Abb. 5: Soilcrete-M-Gerät mit Einfachpaddel

Fig. 5: Unit with one paddle

Beim Soilcrete-M-Verfahren wird unter Einsatz von Einfach- oder Doppelpaddel [Abb. 5 und 6] der anstehende Boden mechanisch unter gleichzeitiger Zugabe von Suspensionen auf Zementbasis vermischt. Durch mehrmalige Ein- und Ausfahrbewegungen wird eine homogene Durchmischung erzielt. So werden überschnittene Säulen mit definiertem Durchmesser und Säulenabstand hergestellt [Abb. 7].

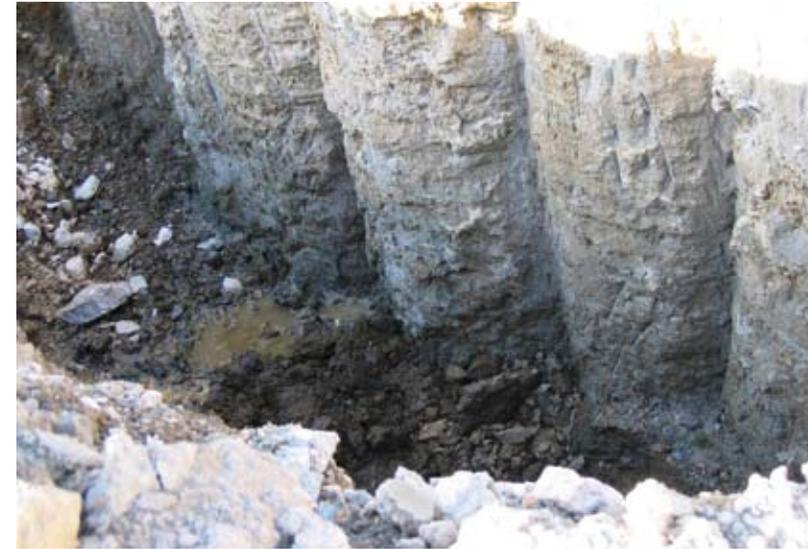
Abb.7: Soilcrete-M-Säulen

Fig. 7: Soilcrete M-pillar

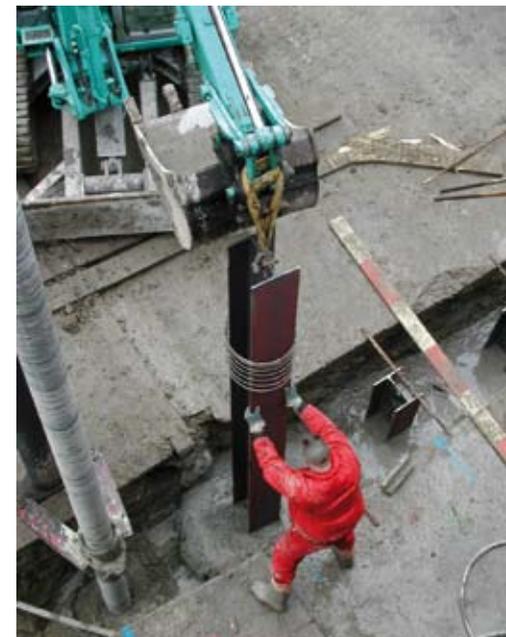
Abb.8: Trägereinbau

Fig. 8: Fitting of an I-profile

In Kombination mit eingestellten Stahlträgern können auch Hochwasserschutzmauern bzw. Mobilelemente auf die Untergrundabdichtung aufgesetzt werden. Dabei übernimmt der Stahlträger die Ableitung der Horizontal- und Momentenbeanspruchung in den durch das Deep Soil Mixing verbesserten Untergrund.

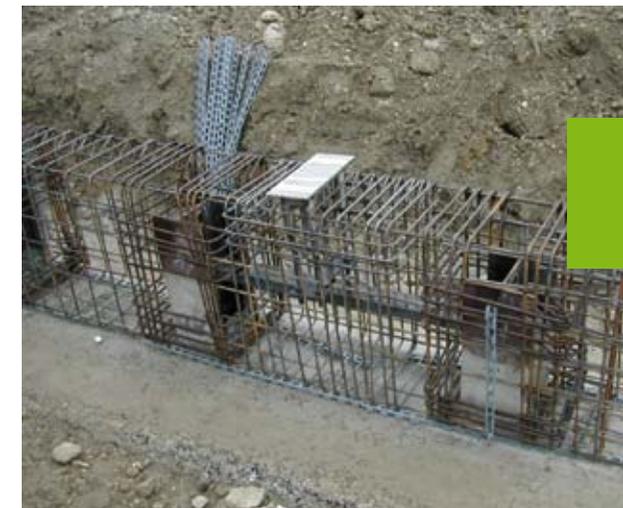
Abb.9: Kopfbalkenbewehrung

Fig. 9: Beam reinforcement

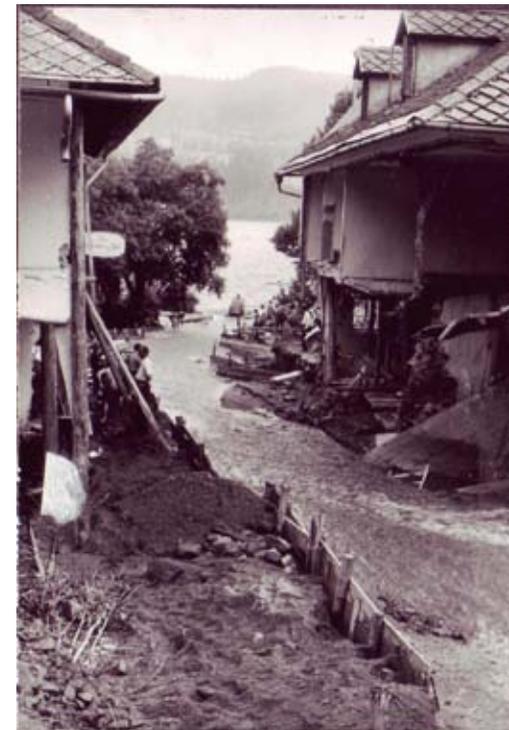
Abb.1: Hochwasserereignis Millstätter Riegenbach 31. Juli 1958; Schadensbild in der Überfuhrungasse (ca. 60 m rechtsufrig des Millstätter Riegenbaches gelegene bachparallele Gemeindestraße)

Fig. 1: Damaged houses along the Millstätter Riegenbach (flood disaster in the year 1958)

Traurige Berühmtheit erlangte die Marktgemeinde Millstatt durch das Katastrophenereignis vom 31. Juli 1958, bei dem insgesamt 7 Menschen ums Leben kamen.

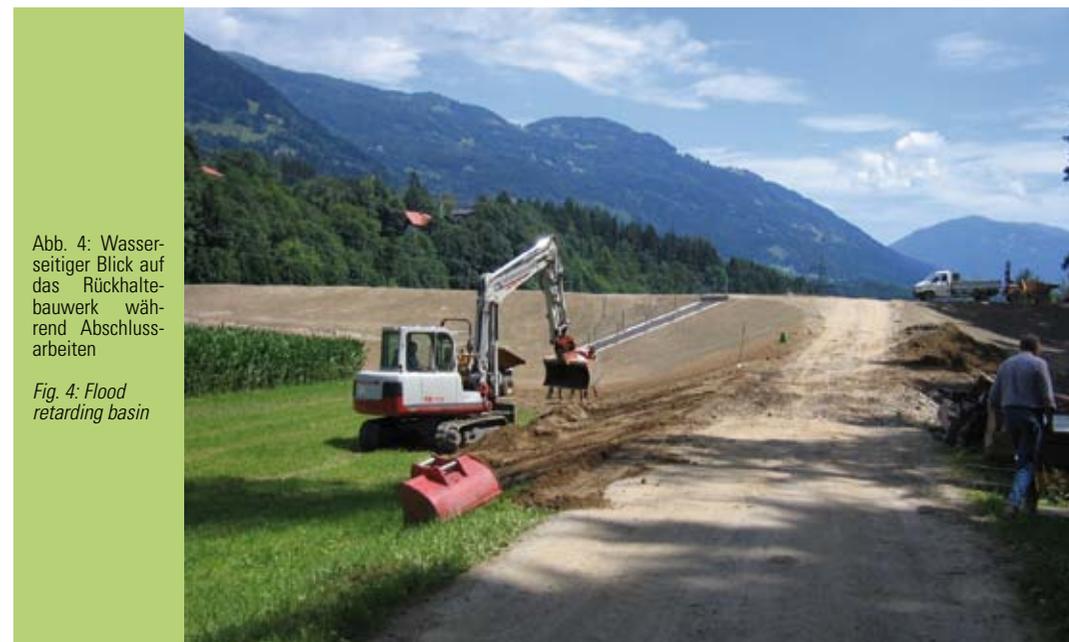
Abb. 4: Wasserseitiger Blick auf das Rückhaltebauwerk während Abschlussarbeiten

Fig. 4: Flood retarding basin

An diesem Standort war es möglich, mit einer Stauhöhe von rund 3,7 m, ein Rückhaltevolumen von rund 38.000 m³ herzustellen. Bei einem Bemessungsereignis werden rund 2 ha landwirtschaftliches Ackerland und Grünflächen eingestaut.

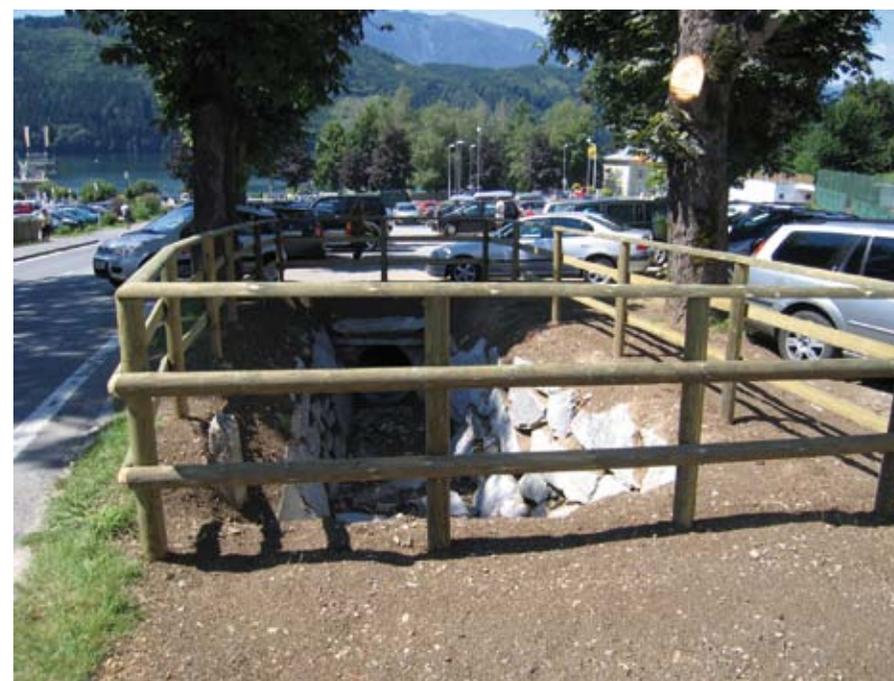
Abb. 5: Linksufriger Zubringer des Tschierwegerbaches in offener und teils verrohrter Bauweise.

Fig. 5: Pipework system at the tributary of the Tschierwegerbach in the village of Millstatt.

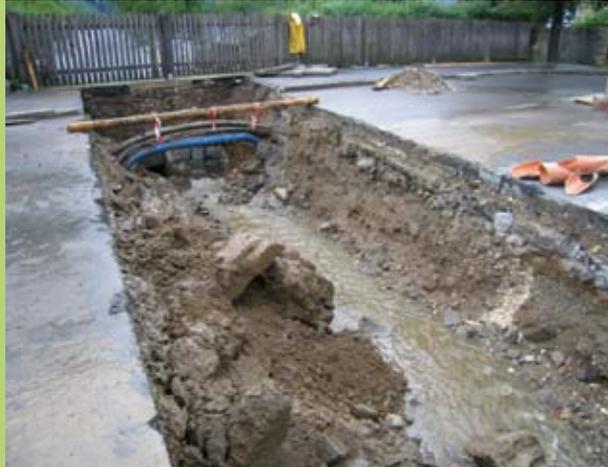
Abb. 7: Herstellung eines offenen Gerinnes im Bereich des Strandbades. Ursprünglich war dieser Bachabschnitt verrohrt (DN 600 mm) geführt.

Fig. 7: Open streambed in the lido. In the past, the torrent was in a pipework with a pipe diameter of 600 mm.

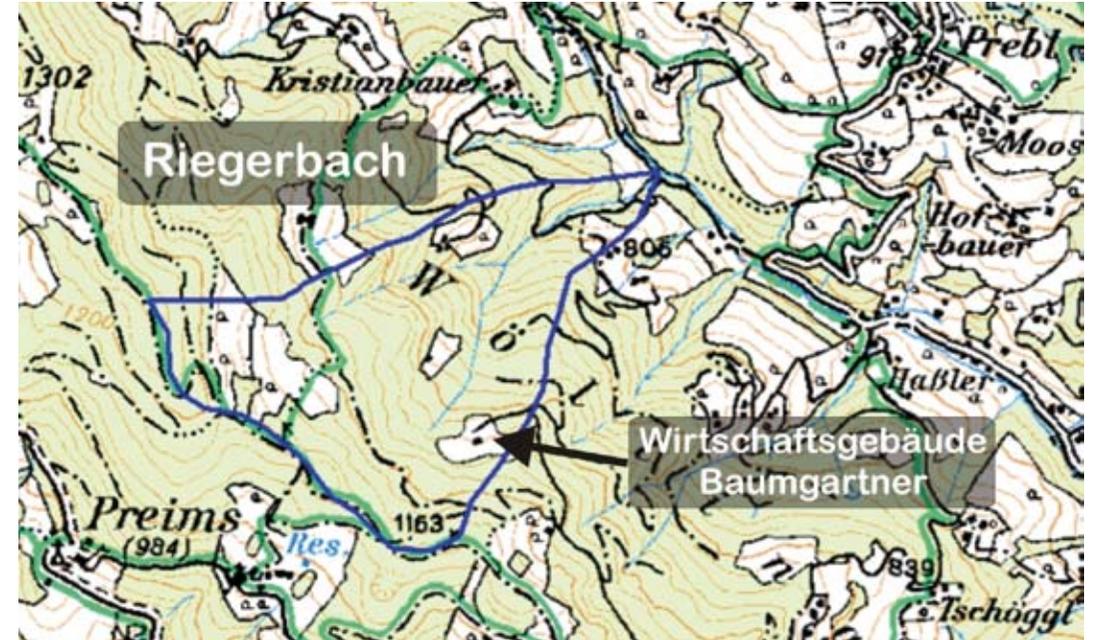
Abb. 3: Teileinzugsgebiet Riegerbach, Rutschungsgebiet

Fig. 3: Subcatchment Riegerbach, location of the landslide

Nach Aussage des betroffenen Grundeigentümers (Bäk 2005) traten bereits am 21. 08. 2005 Zugrisse im Bereich des Wirtschaftsgebäudes des Herrn Baumgartner (vgl. Holsteiner) und in den umliegenden Wiesen auf (Abb. 3). Bis zum 27. 08. 2005 nahmen diese Zugrisse nach Längenausmaß und Höhenversatz zu.

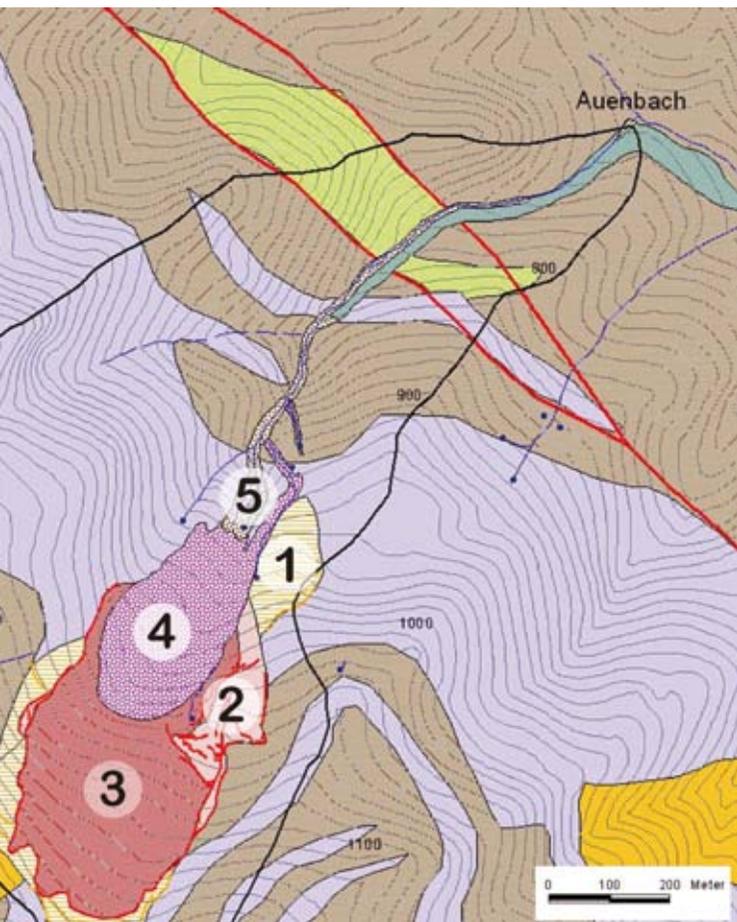
Abb. 4:
Unterteilung
der Massenbewegung
„Rieger“
(Bereiche 1-5)

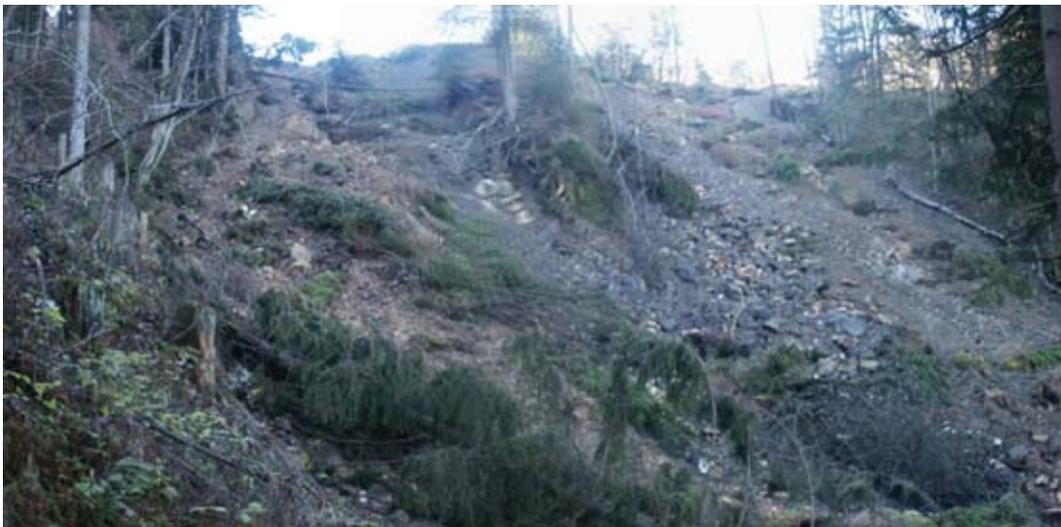
Abb. 7: Steilstufe mit Phasenübergang Schuttstrom → Mure

Fig. 7: Transition reach from earth flow to debris flow

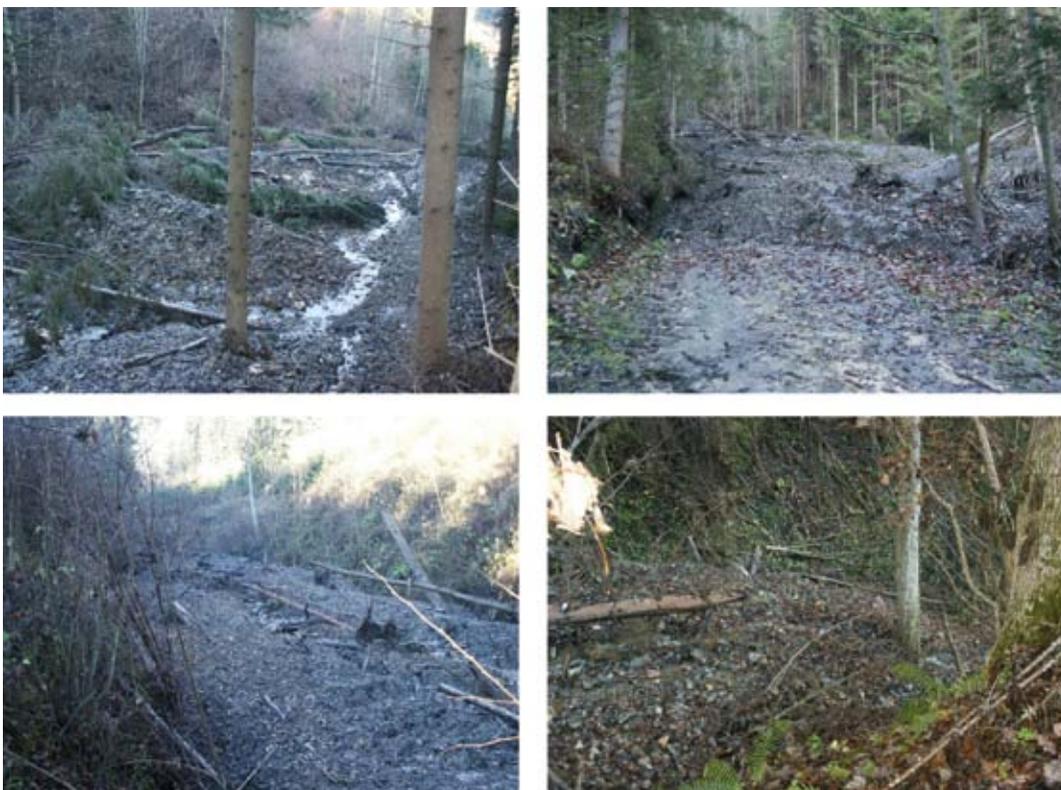
Abb. 8: Bereich 5: Murgang

Fig. 8: Section 5: Debris flow

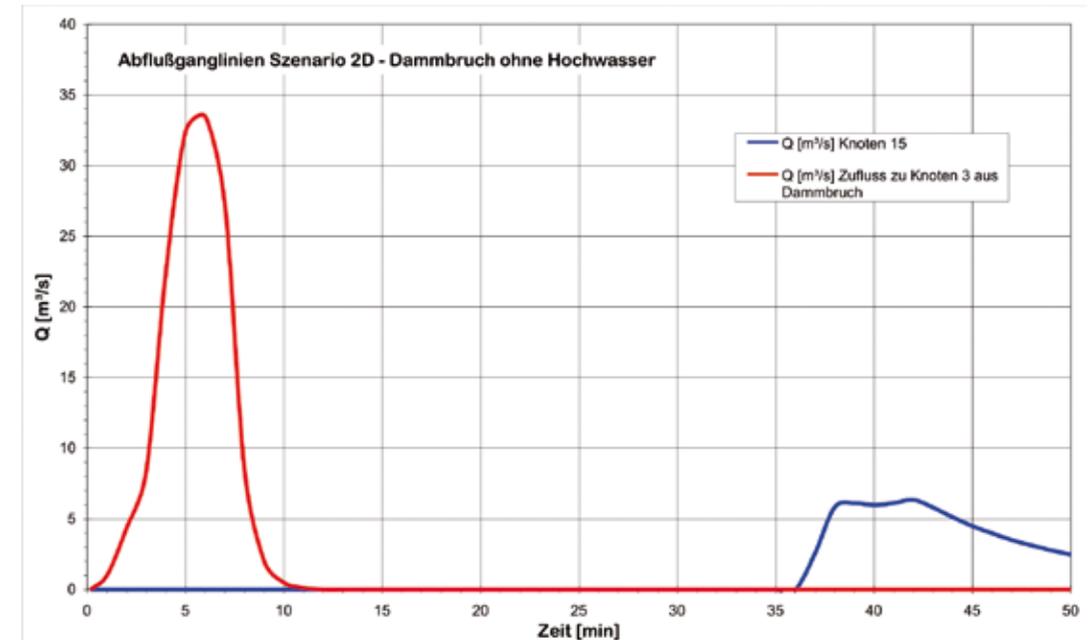
Abb. 9: Ganglinie Dambruch an der Mündung Riegerbach ohne Hochwasser

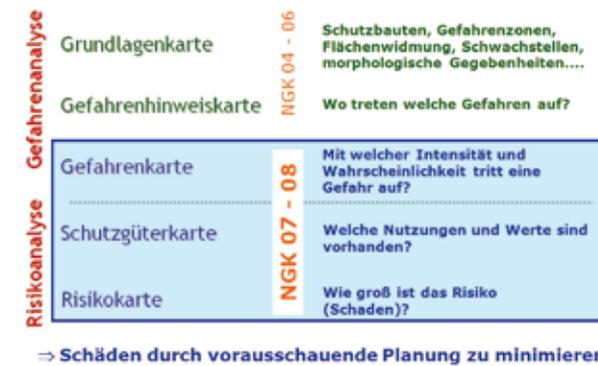
Abb. 1: Inhaltliche Gliederung des Projektes Naturgefahren Kärnten (Projektphase 1 und 2)

Fig. 1: Outline of the Natural Risk Management project (project phases 1 and 2)

1. Verdichtung der Basisdaten
2. Entwicklung von Werkzeugen zur Integration von Laserscandaten
3. Erstellung eines interdisziplinären Schutzgüterkataloges
4. Gefahrenanalyse zur sektoralen und interdisziplinären Intensitätsabschätzung von Naturgefahren
5. Risikoanalyse zur Abschätzung des Risikopotenzials
6. Risikokommunikation
7. Öffentlichkeitsarbeit zur Bewusstseinsbildung

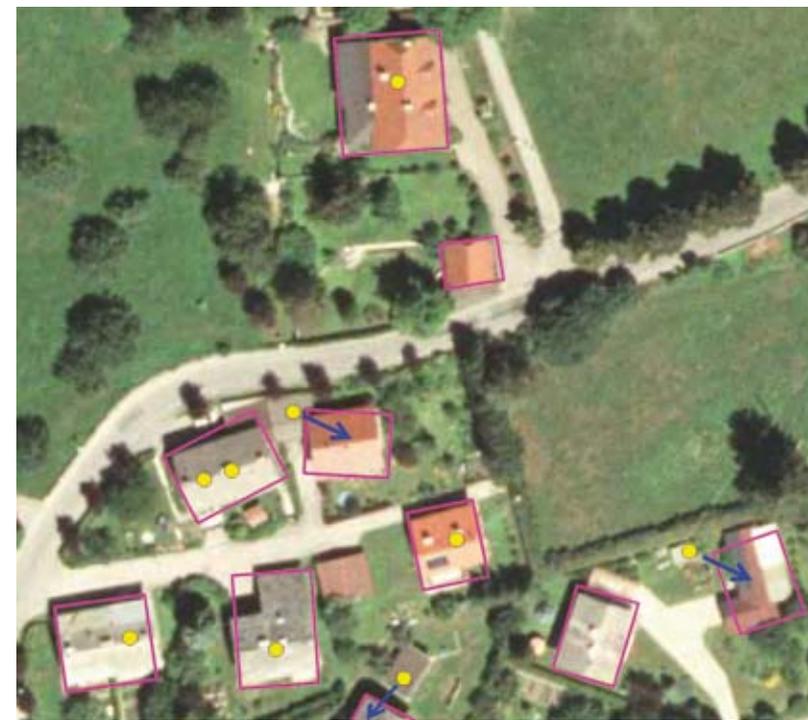
Abb. 2: Darstellung der Gebäudepolygone aus der Orthofotoklassifizierung und der GWR-Punkte (gelbe Punkte). Die GWR-Punkte werden durch räumliche Analyse den Gebäudepolygonen zugeordnet.

Fig. 2: Illustration of the building layer (calculated on the basis of a rectified image classification) and address points (yellow points). The address points are attributed by means of a spatial analyse to the buildings.

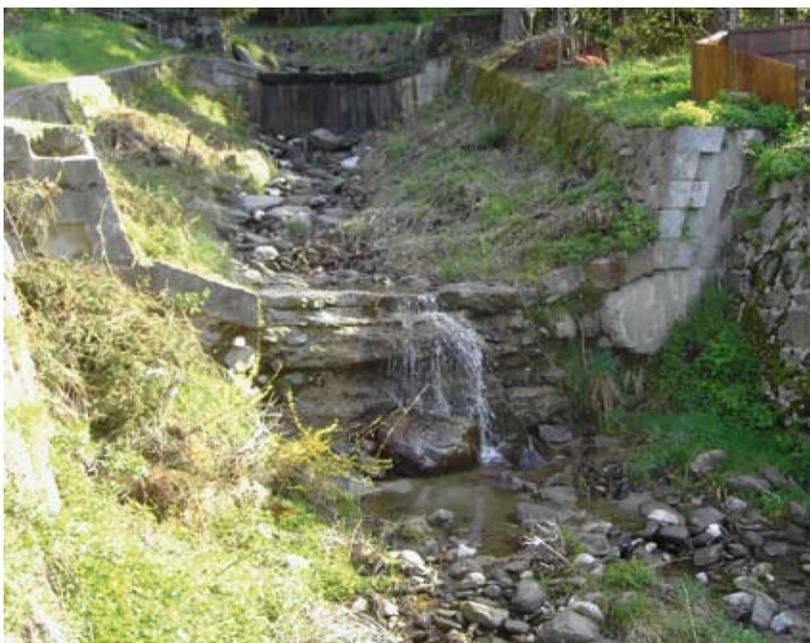
Abb. 5: Grundschwelle in Stampfbeton (Baujahr 1932, Ausbesserungsarbeiten 1949), Zustandsstufe 5 – schlechter Erhaltungszustand, Funktionsfähigkeit ist für das nächste Ereignis (HQ30) nicht gegeben, Schadenstypen: Verwitterung von Stampfbeton, Durchfeuchtung und Durchströmung

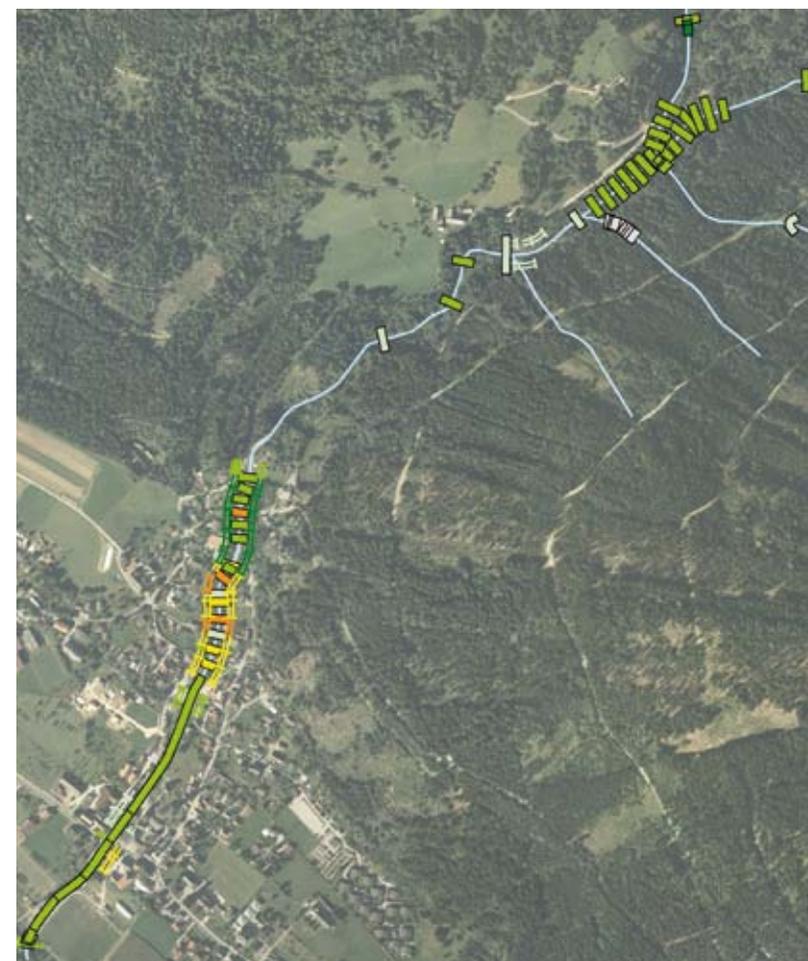
Abb. 6: Darstellung des Erhaltungszustandes im GIS (der verwendete Farbcode zur Darstellung ist gleich wie oben angegeben)

Fig. 6: Representation of the preservation condition in the GIS (the colour code used for the representation is the same as shown above)

Die grafische Darstellung in Abb. 4 zeigt zwar die Verteilung der einzelnen Zustandsstufen, um aber Problembereiche im Einzugsgebiet zu erkennen und Maßnahmenvorschläge zu definieren, ist in Ergänzung dazu eine Darstellung im geografischen Informationssystem von Vorteil (Abb. 6). Hier richtet sich das Augenmerk sofort auf die Tallaufregulierung zwischen Hektometer sechs und acht, den ältesten Verbauungsabschnitt im Einzugsgebiet (Abb. 7). In diesem Bereich ist Handlungsbedarf erforderlich.

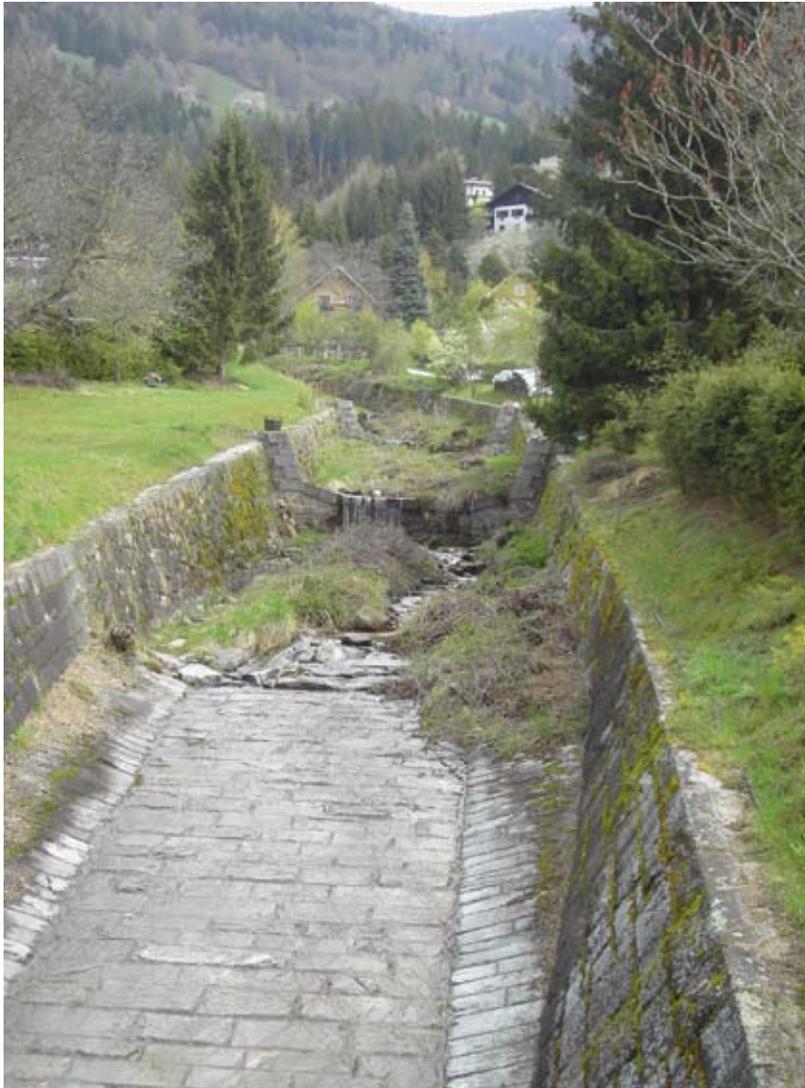
Abb. 7: Leitwerke, Gerinne (Baujahr 1955), Zustandsstufe 4 – mangelhafter Erhaltungszustand, eingeschränkt funktionsfähig, Verlandungen im Gerinne, teilweise Steine aus Fuß der Mauer herausgelöst
