**Bericht der Studienreise am 21.10.2016 in der Sektion Steiermark-GBL Steiermark Nord**

**DI Markus Mayerl, GBL Steiermark Nord**

## **Teil 1: Lorenzerbach**

## **Teil 2: Hochwasserrückhaltebecken Lichtmessbach**

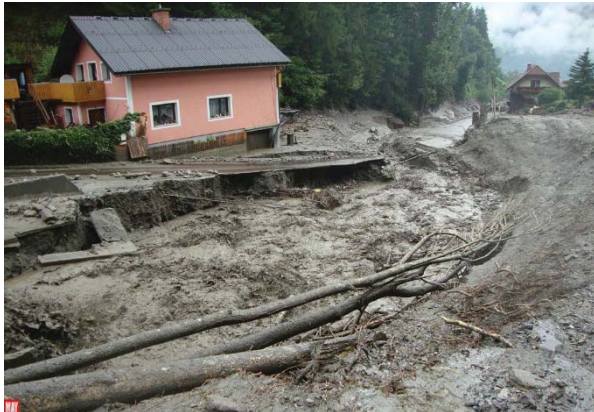
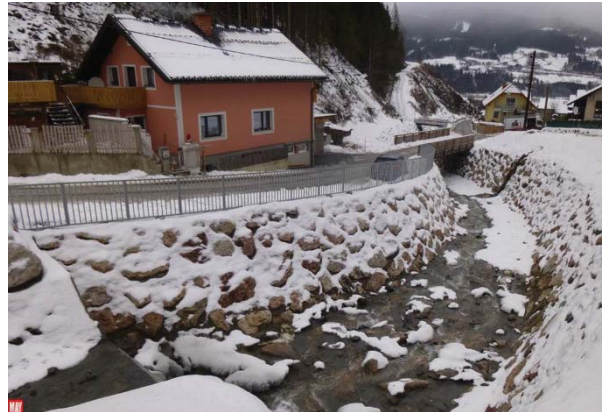
Lorenzbach: Wiederherstellung des Gerinnes; Fotos: WLV Stmk.-Nord, Mayerl

Insgesamt waren bis zu 100 Großgeräte, 400 Männer des Bundesheeres, mehr als 100 Mitarbeiter der Wildbach- und Lawinenverbauung mit den Aufräumarbeiten, Bach- und Wildholzuräumungen, Ufersicherungen und Wiederherstellungen der Gerinne beschäftigt.

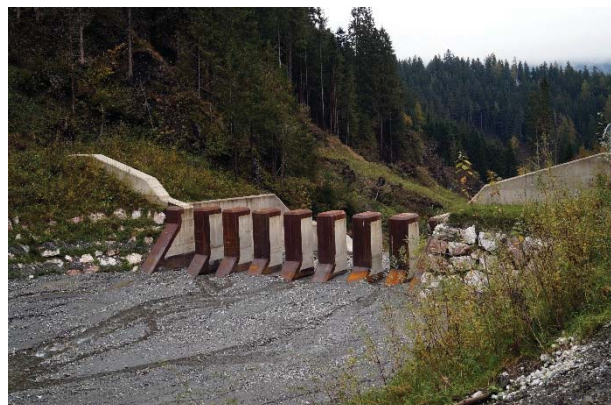
Murbrecher am Lorenzbach im 3-d-Modell und nach Fertigstellung; Fotos: WLV, Pürstinger

Bereits im August wurden mit den Baumaßnahmen für die beiden Schlüsselbauwerke (Murbrecher im Lorenzbach und Geschieberückhaltebecken im Schwarzbach) begonnen. Beide

Schlüsselbauwerke konnten noch im Jahr 2012 fertiggestellt werden und damit wesentlichen Schutz bieten.

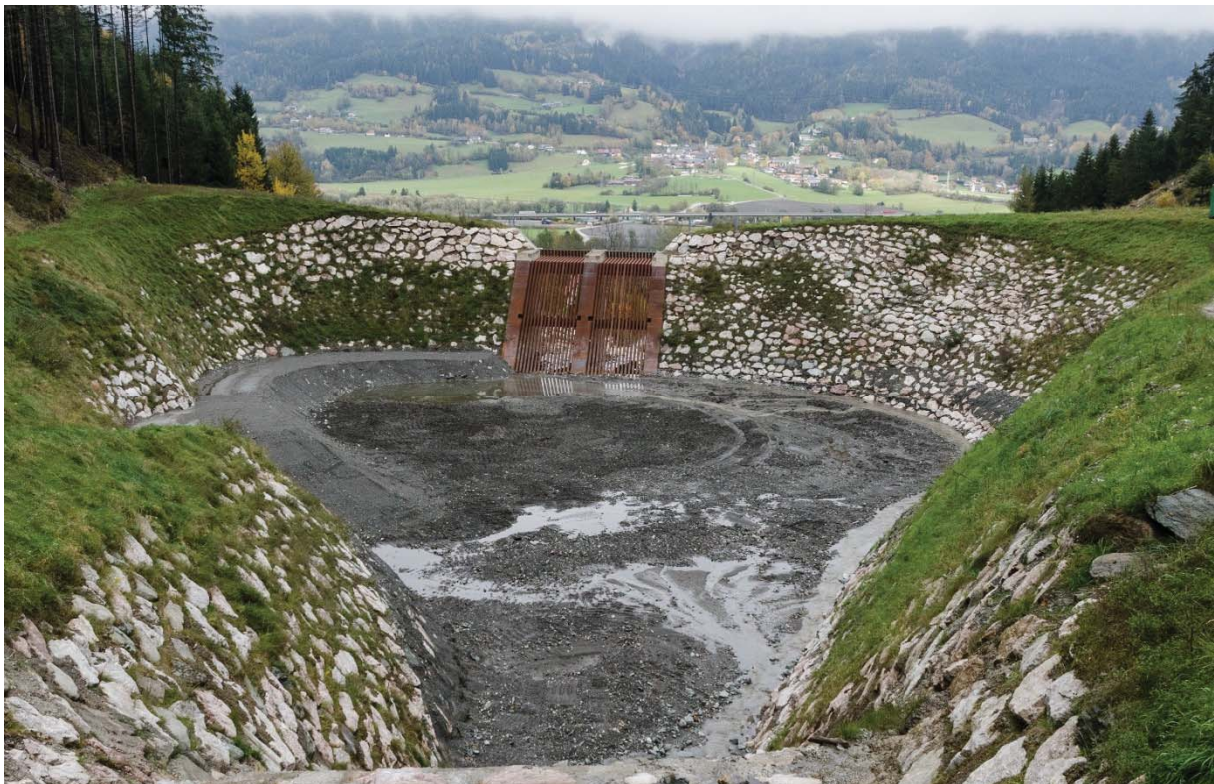
Fertiggestelltes Geschieberückhaltebecken im Schwarzenbach; Foto: Holzinger

Die große Geschieberückhaltesperre im Schwarzenbach wurde in einer kombinierten Bauweise mit einem Mittelteil aus Beton und geschütteten Erddämmen mit Spundwänden als Anschluss zu den Talflanken ausgeführt. Es waren 1.856 Arbeitsstunden, 2.669 Baggerstunden sowie 6.557 to Wasserbausteine dafür erforderlich. Außerdem wurden dabei 1.631 m<sup>3</sup> Beton eingebaut.

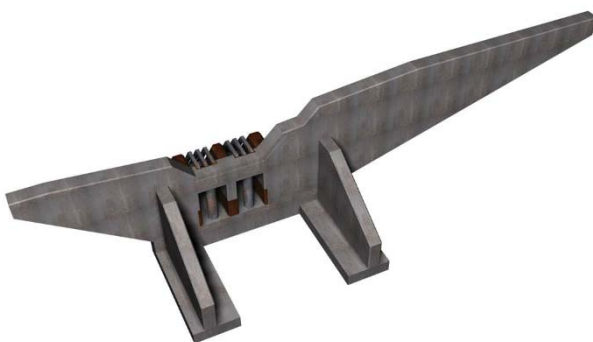
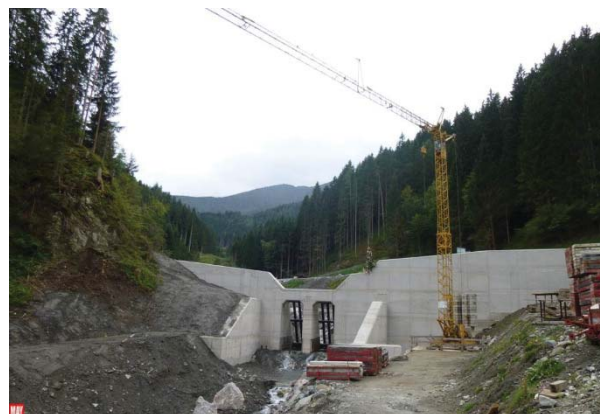
Geschieberückhaltebecken am Lorenzerbach; Fotos: WLV Stmk.-Nord; Mayerl

Im Jahr 2013 wurden im Lorenzerbach eine Geschieberückhaltsperrre sowie ein weiterer Murbrecher errichtet wodurch ein sehr hohes Maß an Schutz erreicht wurde.

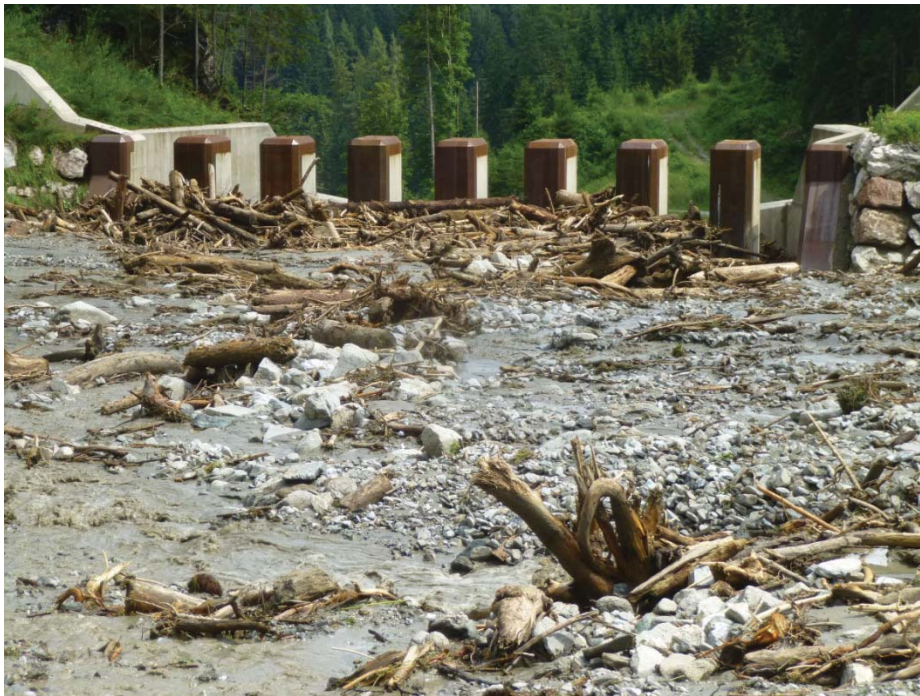
Grobfilterbauwerk im Sommer 2016; Foto: WLV Stk.-Nord

Beim Grobfilterbauwerk im St. Lorenzen wurden dabei 3.336 m<sup>3</sup> Beton, 228 to Baustahl, 3.487 to Wasserbausteine eingebaut. Es waren 6.693 Arbeitsstunden und 1.383 Baggerstunden dazu erforderlich. Es gab bei den Bauwerken geringfügige Änderungen. So wurden sowohl die Höhe der Scheibenbauwerke beim Grobfilterbauwerk als auch die Höhe des Geschiebauffang- und Geschiebedosierbauwerkes vergrößert. Das dritte Grobfilterbauwerk wurde an anderer Stelle errichtet.

Es wurden im Lorenzerbach dabei etwa 20.000 m<sup>3</sup> Geschiebe und Unholz ausgefiltert. Trotz der im Bau befindlichen Landesstraßenbrücke im Unterlauf hat es keinerlei Schäden gegeben.

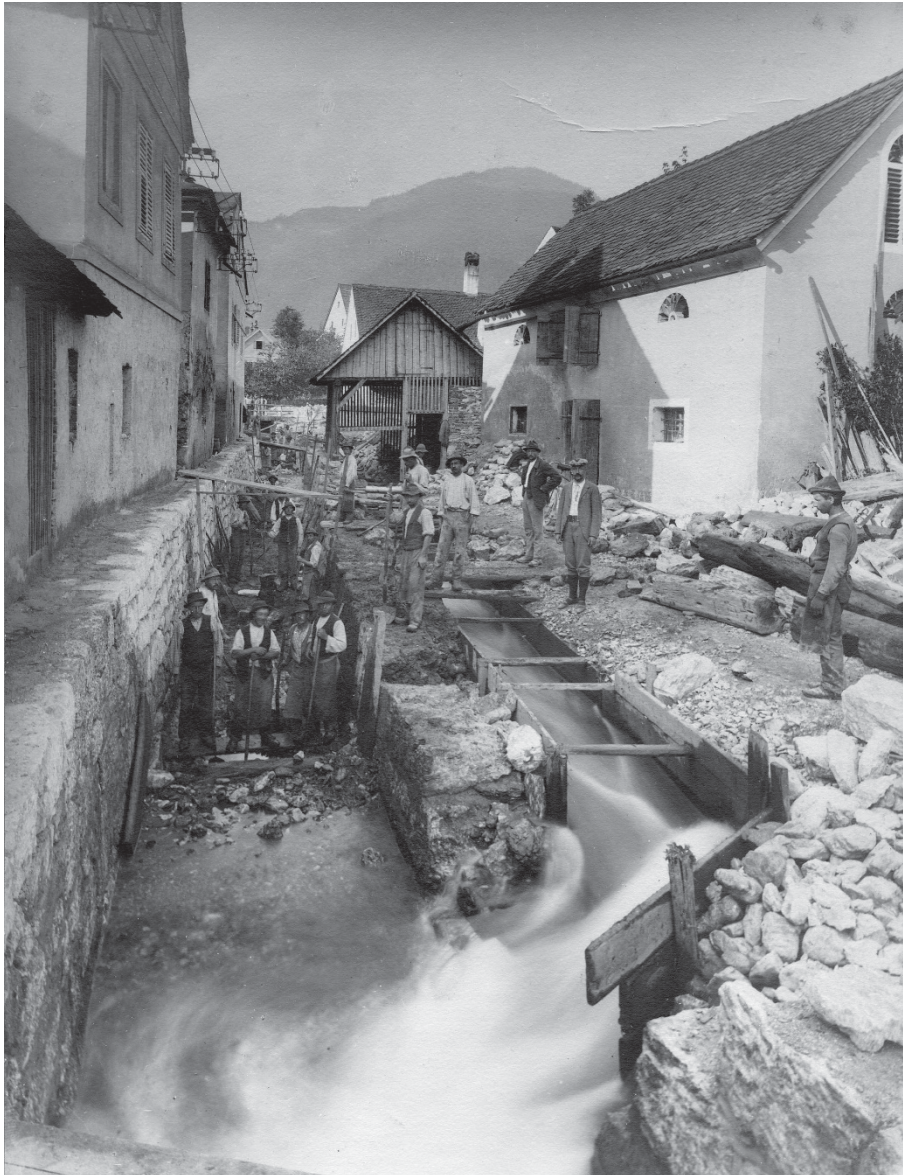
Unterlaufregulierung, Foto © WLV; Gebietsbauleitung Steiermark Nord

Bei hm 17,76 errichtete die WLV bereits im Jahre 1951 einen Unholzrechen. Im Schutzprojekt 1952 wurde der Bach neu reguliert sowie die Staffelung im Graben teilweise erneuert und komplettiert.

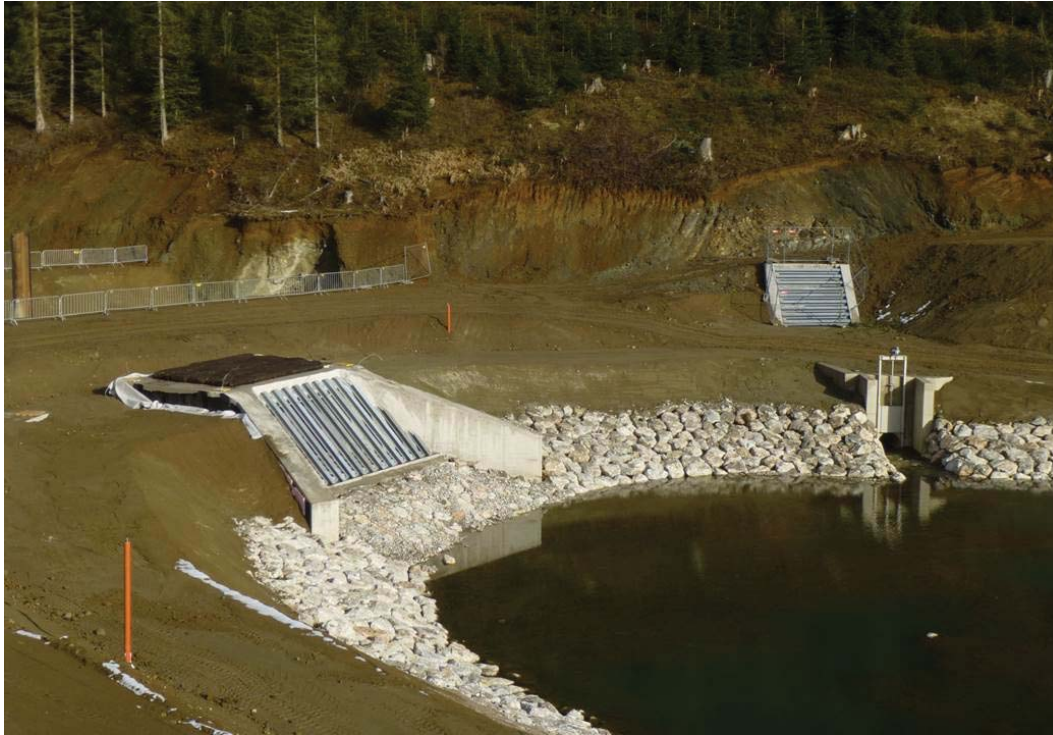
Bauphase 2015, Einlaufbauwerk Grundablass, Bypasseinlauf; Foto © WLV Stmk.-Nord

Unterhalb der Kaiserau, genau in dem Bereich, wo sich der Bachlauf nach der Eiszeit seinen Weg Richtung Admont bahnte, wurde bei hm 61,7 das Hochwasserrückhaltebecken Kaiserau als ungesteuertes Becken mit einem Grundsee errichtet. Es kam ein 12 m hoher Zonendamm mit Tondichtung zur Ausführung. Das Durchlassbauwerk aus Beton wurde auf duktilen Pfählen fundiert und mit einem großen Unholzkäfig beim Einlaufbauwerk sowie einem Unholzrechen an

der Stauwurzel versehen. Die Abdichtung zum Untergrund hin erfolgte mittels abgedichteter Spundwand. Für den Verklausungsfall wurde eine eigenständige Bypassleitung errichtet, die mit einem luftseitigen Schütz am Tosbecken bedient werden kann und gleichzeitig der Entleerung des Grundsees (für Wartungszwecke) dient.

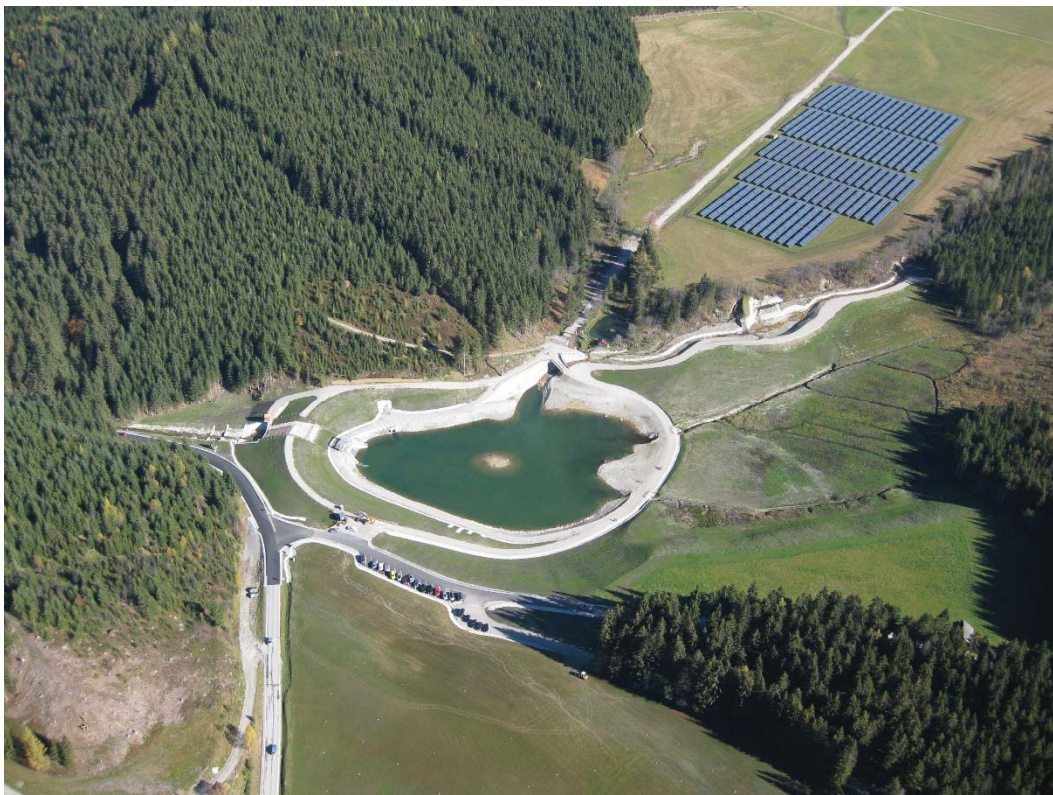
Hochwasserrückhaltebecken mit Grundsee, Flugfoto © Mayerl 2015

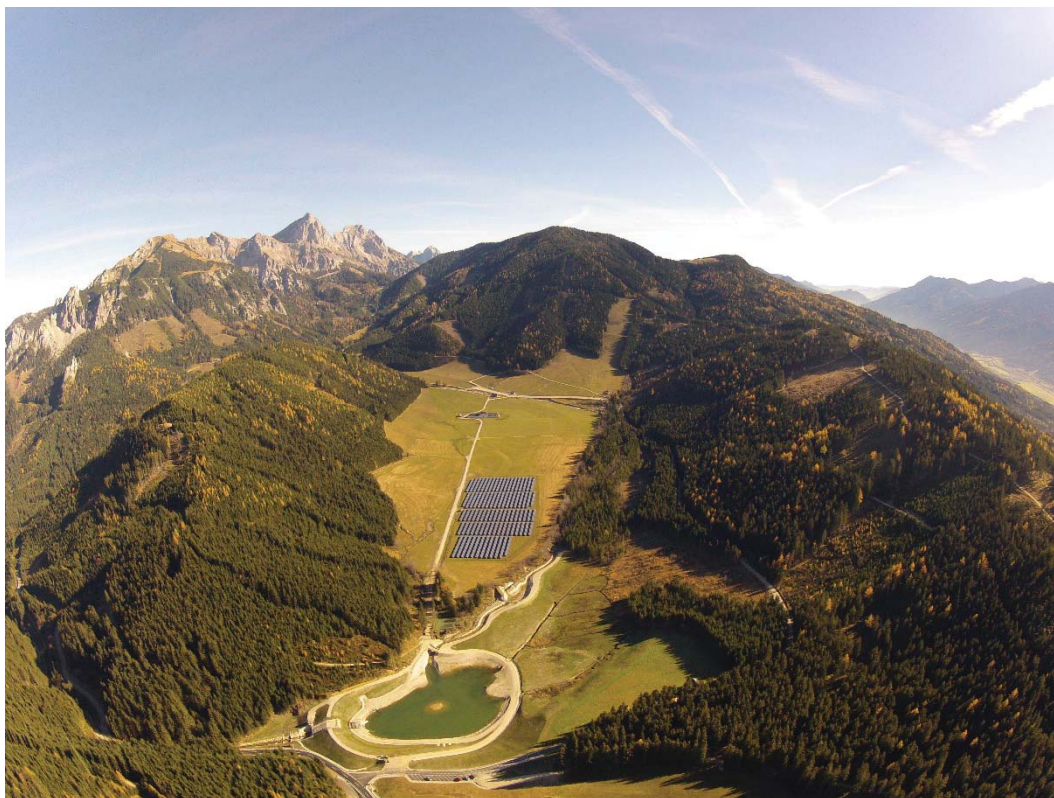
Kaiserauer Becken mit Hochwasserrückhaltebecken 2015, Flugfoto © Mayerl
