DER BERGSTURZ VOM PIZZO CENGALO AM 23.8.2017 –

Ereignisverkettungen und Katastrophenbewältigung in
Bondo, Val Bregaglia, Kanton Graubünden Schweiz

Technische Bereisung am 27. und 28.06.2019 des Vereins der
Diplomingenieure der Wildbach- und Lawinenverbauung
Österreichs

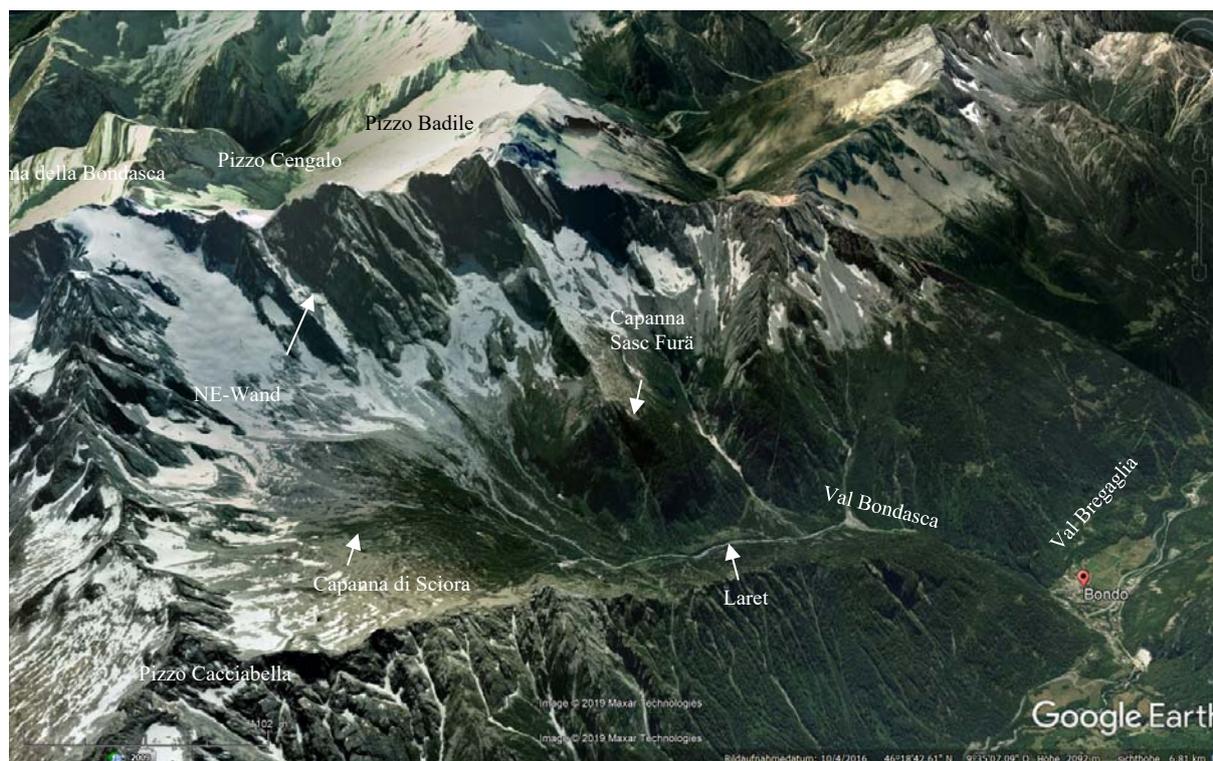
Abbildung 1: Gebietsübersicht – Luftbilder aus der Zeit vor den großen Sturzereignissen ins Val Bondasca. Seit 2011 lösen sich Fels- und Bergstürze aus der Nordostflanke am Pizzo Cengalo (Quelle: Google Earth).

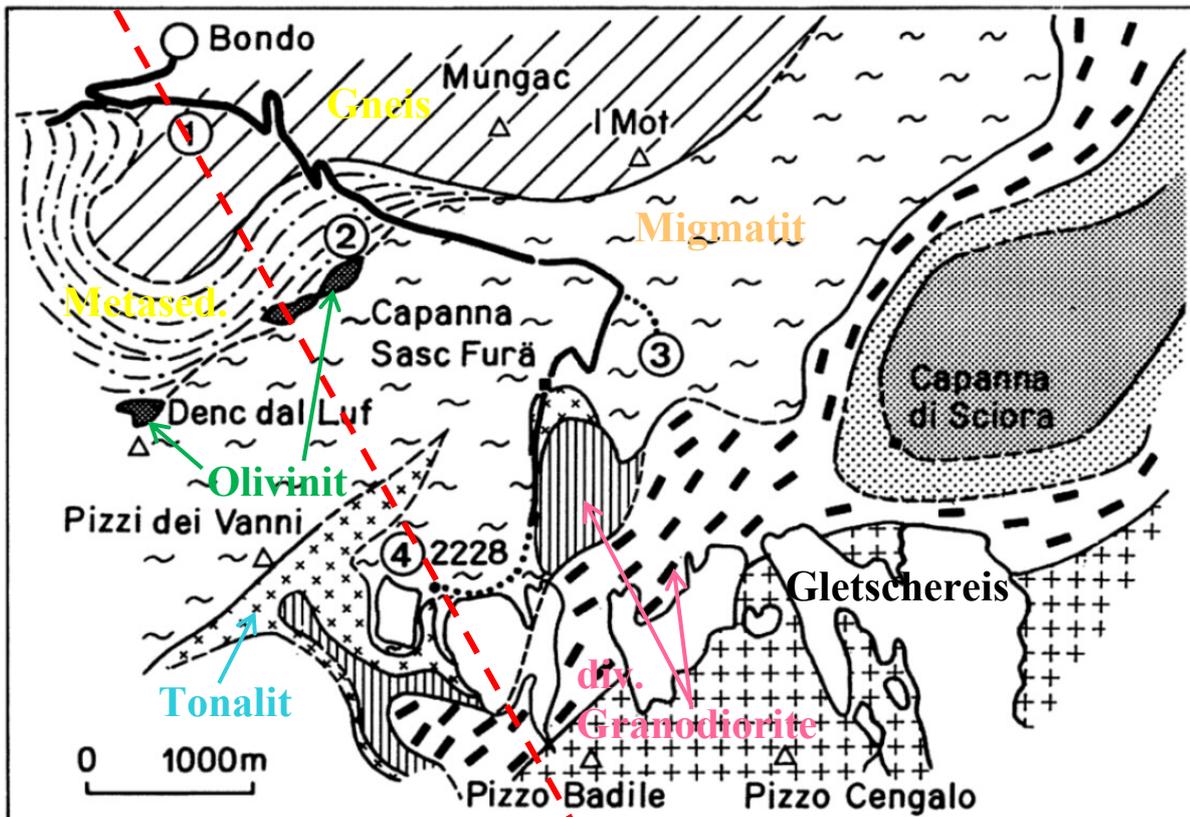
Der Gebirgskessel des Val Bondasca mit den bekannten Gipfeln Badile und Cengalo besteht in den Gipfelregionen aus Granodioriten / Graniten und Tonaliten. Sie stellen junge Intrusionen der alpidischen Gebirgsbildung mit einem Alter von 30 Mio. Jahren dar. In den tieferen Talabschnitten sind ältere Gesteine wie Migmatite und Gneise aufgeschlossen (Abbildung 4). Junge Ablagerungen stellen Lockergesteinsauflagen

Abbildung 4: Geologische Karte der Festgesteine im Val Bondasca (Quelle: Wenk 2012; ergänzt); Verlauf des geologischen Profilschnitts (Abbildung 5) rot strichliert.

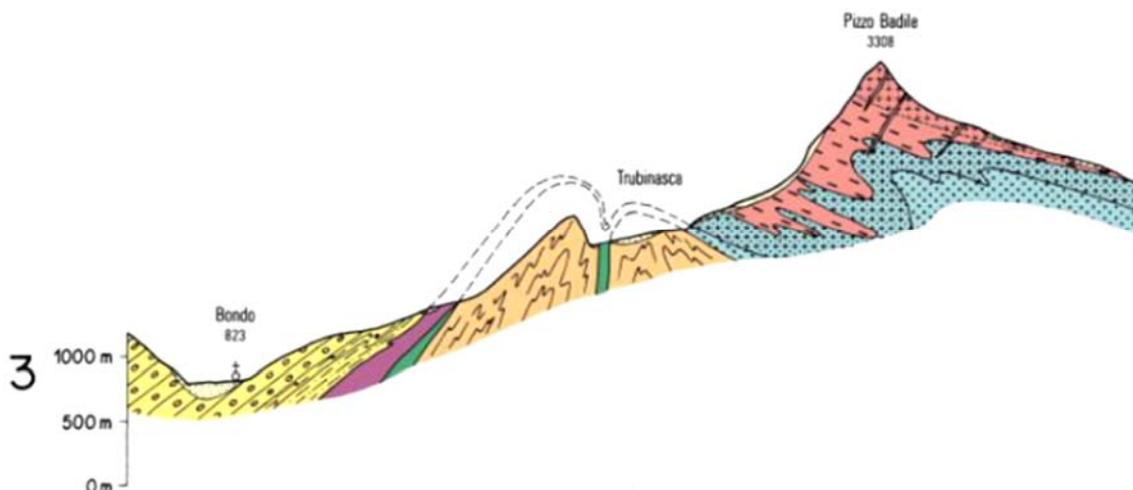
Abbildung 5: Geologischer Profilschnitt vom Pizzo Badile bis zur Talortschaft Bondo; stellvertretend auch für die Geologie am Pizzo Cengalo (Quelle Wenk 2012); hellrot –Granodiorit / Granit; türkis – Tonalit; orange – Migmatit; grün – Amphibolit; violett – ultramafische Gesteine / Olivinit; gelb – Gneis und Metasedimente; hellgelb – Lockergesteine / Talverfüllung Bondo

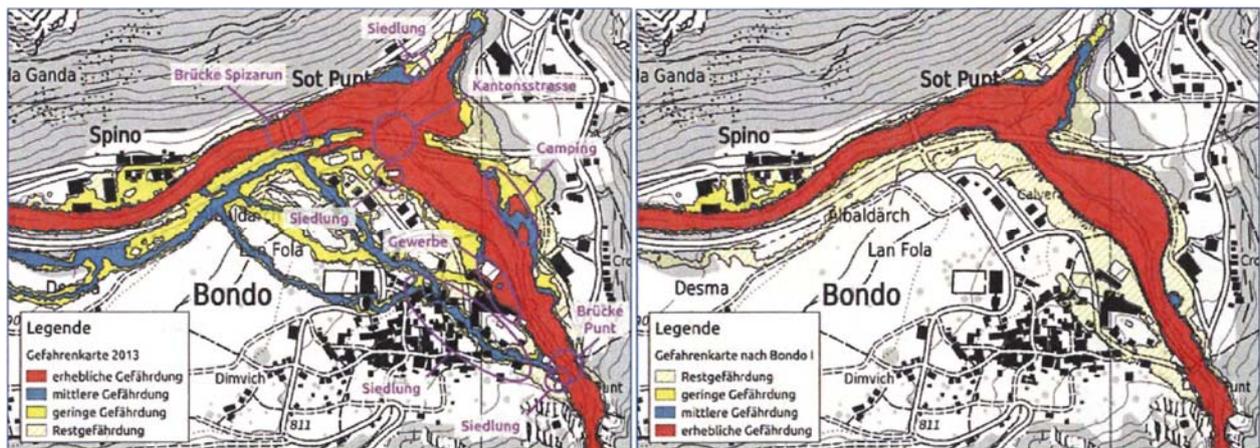
Durch die Verschneidung bzw. Überlagerung der Gefahrenkarte mit einer Karte, auf der Siedlungen und Infrastruktureinrichtungen abgebildet sind, können jene Bereiche abgeleitet werden, welche die größten Schutzdefizite aufweisen. Im konkreten Fall waren dies das Gewerbegebiet am linken Ufer, ein großer Teil des Campingplatzes am rechten Ufer, das Wohngebiet am linken Ufer oberhalb der Kantonsstraße sowie die Kantonsstraße selbst. Auch am Kegelhals wurden im Bereich der alten Brücke Gebäude innerhalb der Zone mit erheblicher Gefährdung ausgewiesen.

Abbildung 9: Gefahrenkarte Wasser 2012/13 und Schutzdefizite (links) und Gefahrenkarte Wasser 2016 nach Umsetzung der Schutzmaßnahmen Bondo I (rechts) (Quelle Gabbi et al. 2019)

Als weiterer Schritt im integralen Risikomanagement folgte nun basierend auf der neu ausgearbeiteten Gefahrenkarte die Ausarbeitung eines Schutzkonzeptes, das sowohl die Installierung eines Frühwarnsystems vorsah, als auch die klassische Errichtung von Schutzbauten zur Sicherung der aufgezeigten Schutzdefizite. Im Wesentlichen wurden ein Geschiebeauffangbecken für ca. 170.000 m³ sowie Flussaufweitungen vorgesehen, drei, orographisch links der Bondasca situierte Dämme umgesetzt und der Campingplatz an der orographisch rechten Seite geschlossen. Die Maßnahmen wurden dann in den Jahren 2013 – 2016 umgesetzt und anschließend eine neue Gefahrenkarte unter Berücksichtigung der neuen Schutzmaßnahmen erstellt. Die wesentlichen Schutzdefizite mit Ausnahme der Kantonsstraße, aufgrund eines zu geringen Freibordes, konnten in der Zone mit erheblicher Gefährdung behoben werden.

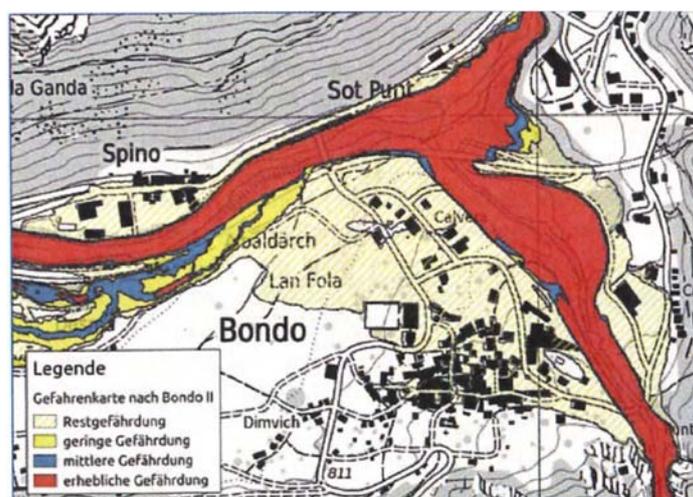
Abbildung 11: Voraussichtliche Gefahrenkarte Wasser nach den Schutzmaßnahmen Bondo II (Quelle Gabbi et al. 2019)

Bei der Betrachtung der Gefahrenkarte 2013 und jener nach Umsetzung der Maßnahmen Bondo II fällt auf, dass sich diese kaum unterscheiden, obwohl zwischen diesen beiden Betrachtungsräumen umfangreiche Verbauungen getätigt wurden bzw. werden. Dies ist Maß dafür, wie aufwendig und kostenintensiv es ist, den Schutzgrad für einen Siedlungsraum zu erhalten, wenn sich massive Veränderungen der natürlichen Prozesse im Einzugsgebiet ergeben. Im Hinblick auf die sich ändernden Voraussetzungen und Prozesse aufgrund des Klimawandels, ist Bondo ein sehr gutes Beispiel, wie aufwändig die Erhaltung des Schutzes unseres Siedlungsraumes in Zukunft sein kann.

Unter Berücksichtigung der geplanten Schutzmaßnahmen Bondo II wurde letztlich auch eine voraussichtliche Gefahrenkarte für Bondo nach Umsetzung der gesamten Maßnahmen erstellt. Dabei sind die wesentlichen Schutzgüter nur mehr einer Restgefährdung ausgesetzt.

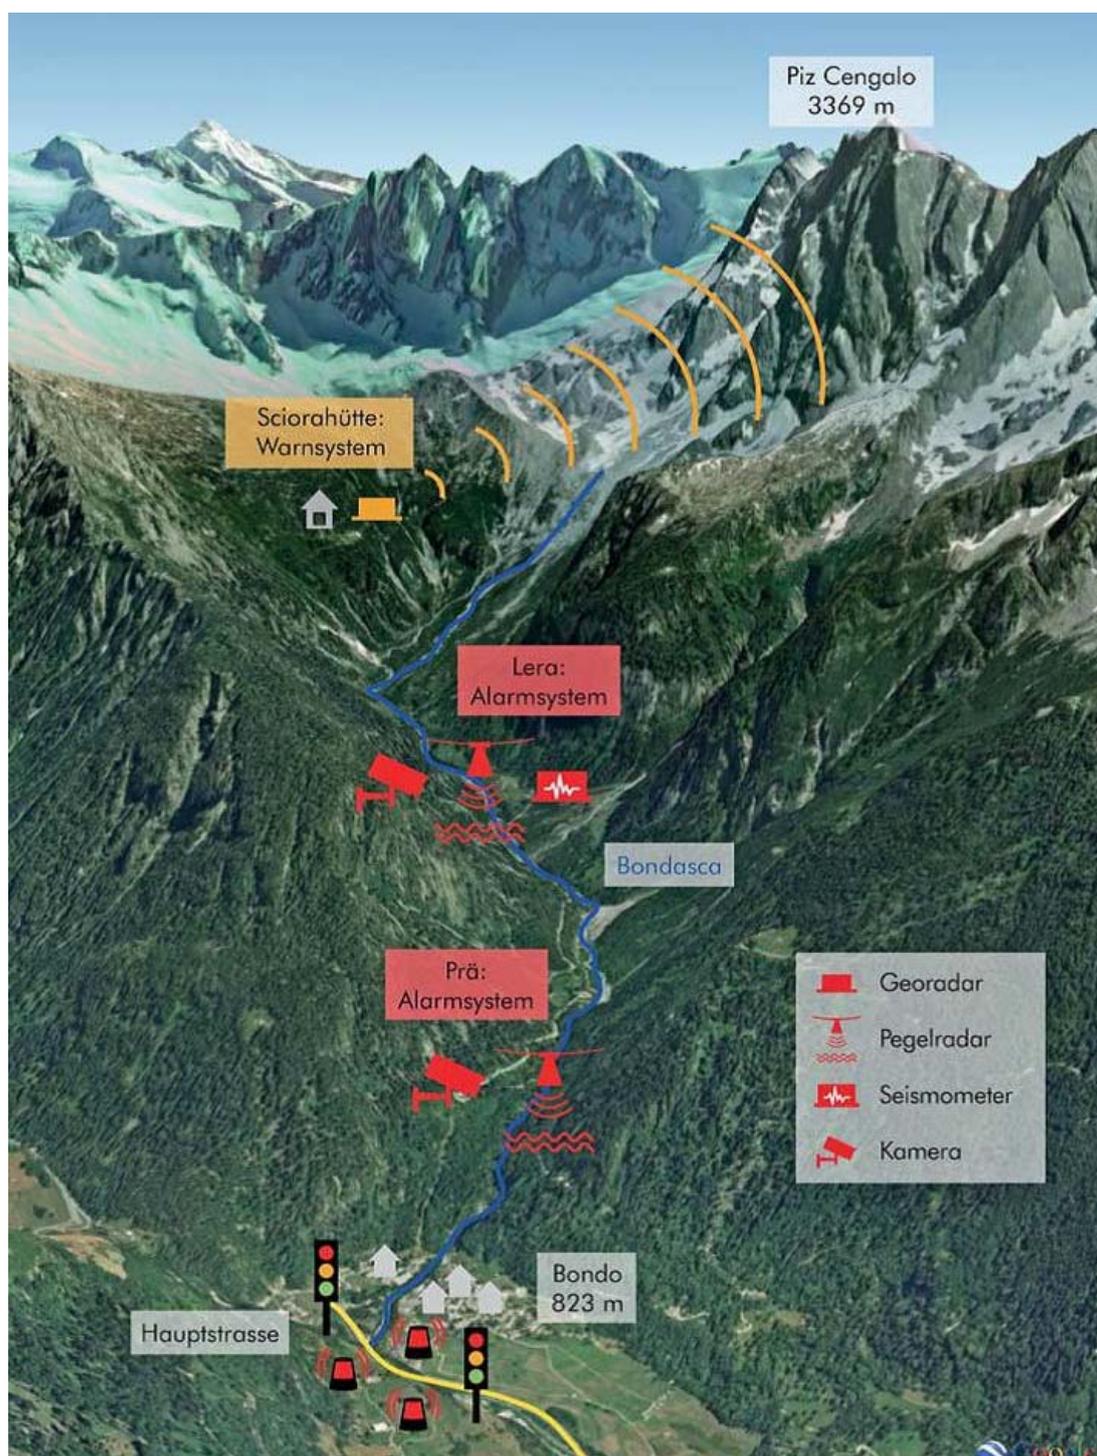
Abbildung 12: Frühwarnsystem Val Bondasca (Quelle Gabbi et al. 2019)

Die Signalübertragung erfolgt redundant. Die Vorwarnzeit für Bondo beträgt 4 Minuten ab der Signalgebung in Lera. Im Alarmfall erfolgt die Sperre der Kantonsstraße, der Gemeindestraße sowie der Fußgänger-Hängebrücke (zunächst automatisch, danach manuell durch die Polizei), sowie die Warnung/Evakuierung der Bevölkerung gem. Evakuierungsplan.

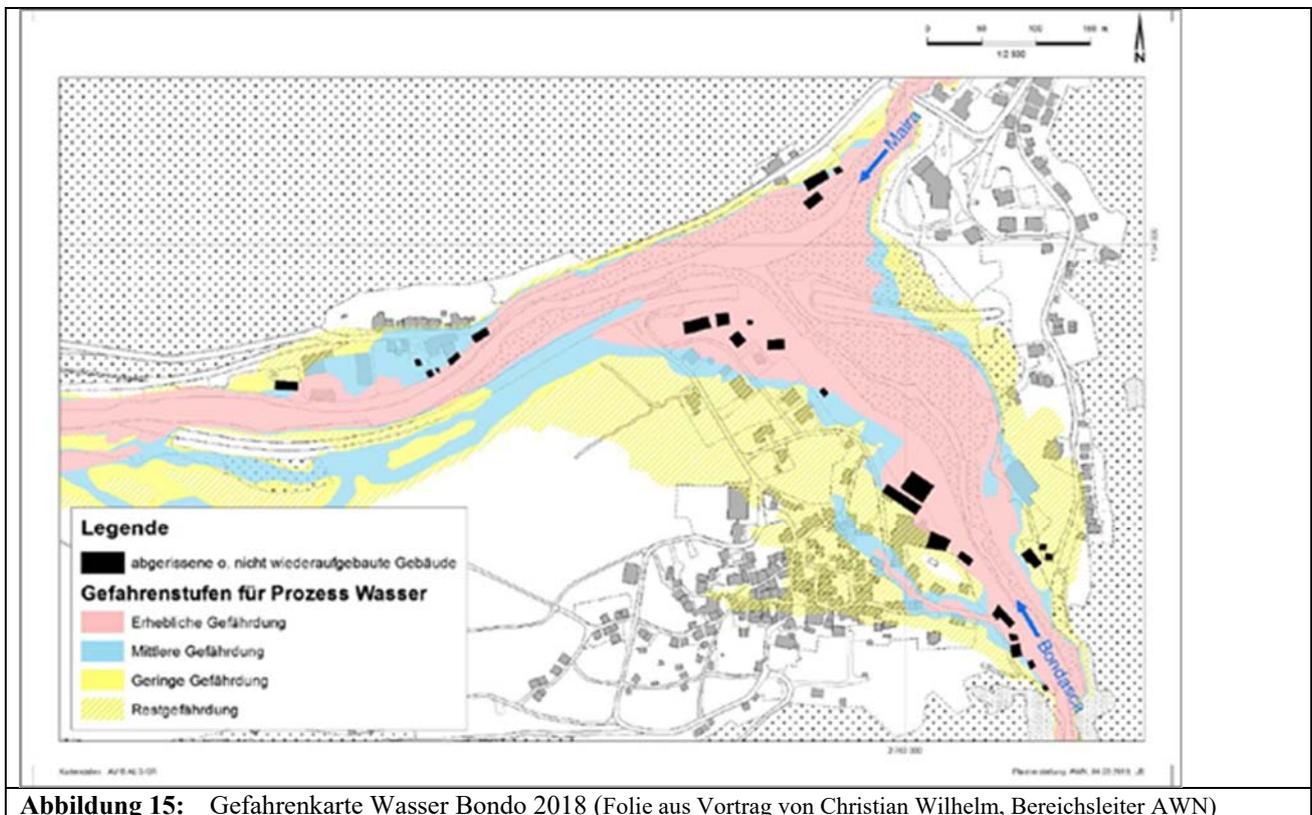
Abbildung 15: Gefahrenkarte Wasser Bondo 2018 (Folie aus Vortrag von Christian Wilhelm, Bereichsleiter AWN)

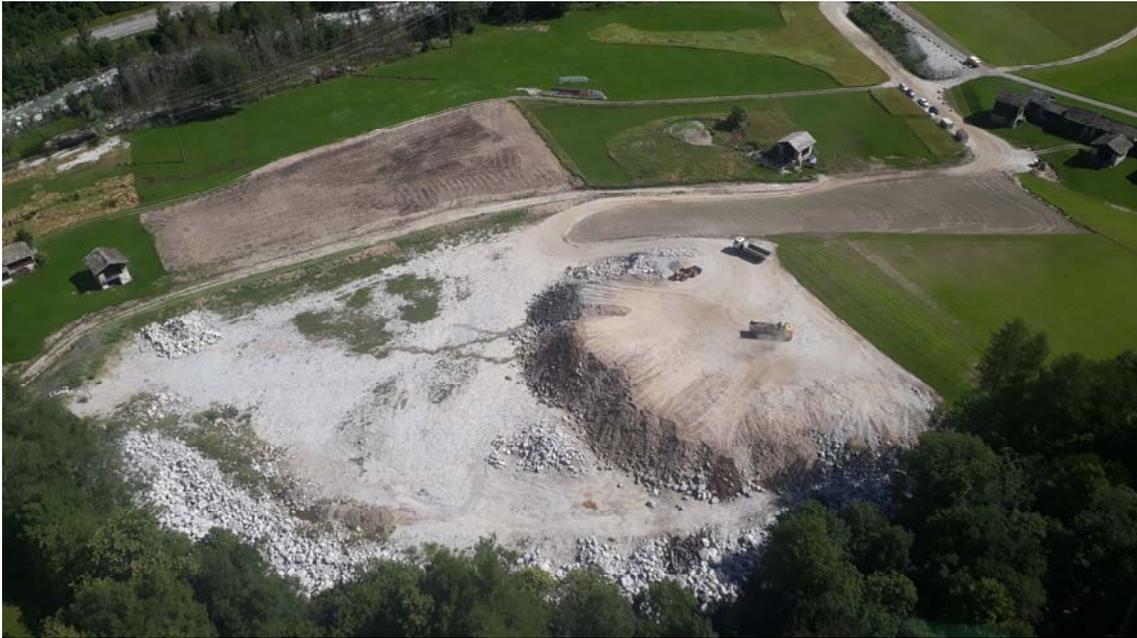
Abbildung 17: Deponiefläche westlich der Ortschaft Bondo.

Die Deponierung der Feststoffe erfolgte ein paar hundert Meter westlich der Ortschaft Bondo. Dabei wurde das Murgangmaterial etagenweise zum Hangfuß aufgebracht und abgebösch. Aufgrund der Vielzahl von Kleinparzellen am Deponiestandort mussten Gespräche und Verhandlungen mit vielen Grundeigentümern geführt werden. Durch die große Hilfsbereitschaft der Eigentümer konnte trotz der wenig verfügbaren ebenen Flächen im Gemeindegebiet rasch eine Einigung erzielt werden, wobei die Grundflächen der Deponie bei den jeweiligen Grundeigentümern verbleiben. Vor Beginn der Deponierung wurde die Humusaufgabe bei jedem Grundstück gemessen und danach ein Mittelwert bestimmt, dessen Maß nach erfolgter Materialaufschüttung für alle Grundstücke gleichmäßig aufgebracht wird. Zusätzlich erstellte man für die Deponiefläche einen mehrjährigen Rekultivierungsplan, dessen Maßnahmen ebenso mit den finanziellen Mitteln aus der Katastrophe beglichen werden. Abschließend zur Deponierung sei noch erwähnt, dass der Standort und die Anlage der Deponie so ausgeführt wurden, dass in Zukunft nochmal die Größe desselben Ereignisses und etwas darüber hinaus hier deponiert werden kann.
